Bygningsregistrant

BEVARING AF BYGNINGER OG BYMILJØ  
I DEN GAMLE DEL AF ÆRØSKØBING  
August 2016

Opdateringen er udført af Teknisk Afdeling, Ærø Kommune

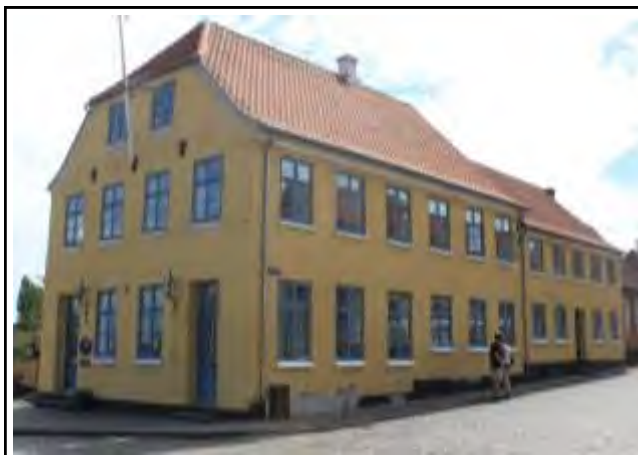
**Vestergade 1**  
**Arkitektur 1, Originalitet 2, Miljø 2, Tilstand 2, Bevaring 2**  
**Bygningstype:** Etagehus, byhus  
**Opført:** 1849 -1852

**Fremtræden:** Et velbevaret anlæg, der desværre har fået nye termovinduer med uoriginale sprosser i stueetagen. Smukt tegltag med stor opskalkning og flot gesims. Meget smuk renovering af gavl (omtalt i registrant fra 1975). Et smukt tag uden store tagvinduer. Uoriginale døre med glaslister.

**Ved ønske om ændringer:** Vinduer og døre skal føres tilbage til oprindelig udformning..

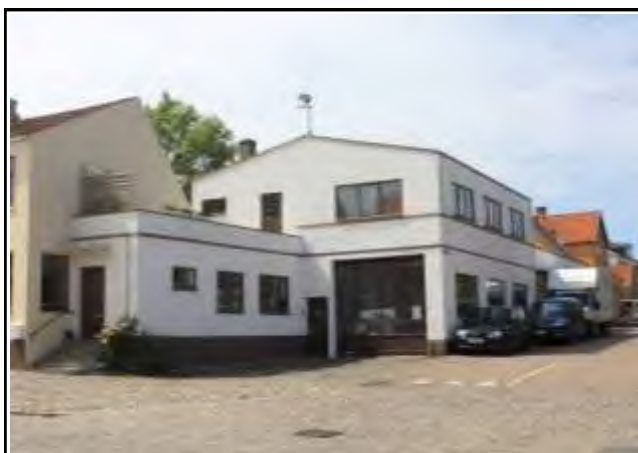
**Vestergade 2**  
**Arkitektur 5, Originalitet 3, Miljø 5, Tilstand 3, Bevaring 5**  
**Bygningstype:** Værkstedbygning i funktionalistisk byggestil.  
**Opført:** 1966

**Fremtræden:** Bygningen er fremmed over for de øvrige bygninger i Vestergade. Bygningen kan bevares som et udtryk for de oprindelige funktionalistiske idealer, som kendes fra flere servicestationer Vinduer mv. bør laves i overensstemmelse med den funktionalistiske stil. Farven skal fortsat være hvid.

**Ved ønske om ændringer:** Et helt nyt hus tilpasset købstadens byggetradition kan være alternativet.

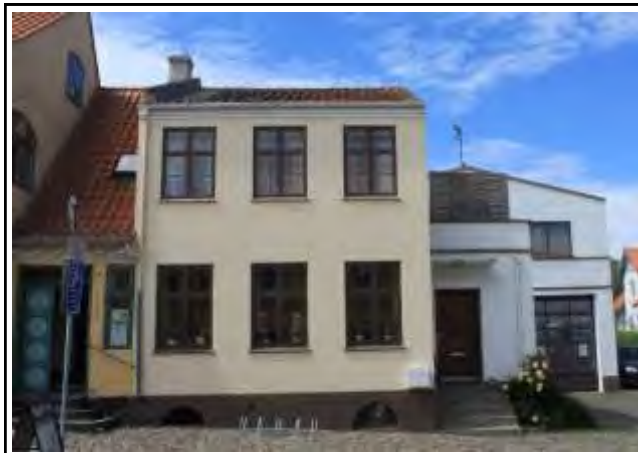
**Vestergade 2**  
**Arkitektur 3, Originalitet 4, Miljø 4, Tilstand 2, Bevaring 4**  
**Bygningstype:** Byhus, tilbagetrukket i forhold til gadelinien.  
**Opført:** 1866 - 1943 (2. sal)

**Fremtræden:** 3-fags grundmuret hus forhøjet i 1943. I overetagen er de oprindelige smukke vinduer med de tynde sprosser i nederste ramme bevaret. I underetagen er der desværre isat termovinduer.

**Ved ønske om ændringer:** Bygningen skal bevares uændret i alle detaljer. Ved udskiftning af bygningsdele skal anvendes rekonstruktion. Der bør isættes originale vinduer i stueetagen.

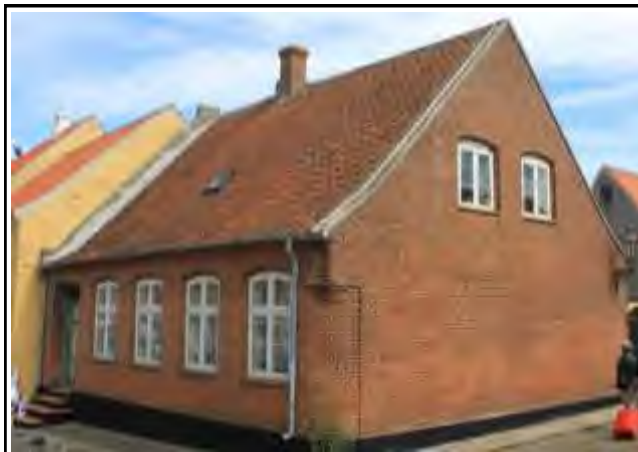
**Vestergade 3**  
**Arkitektur 1, Originalitet 2, Miljø 2, Tilstand 3, Bevaring 2**  
**Bygningstype:** Traditionelt byhus i 1 etage opført i gadelinien.  
**Opført:** 1884 - 85

**Fremtræden:** Et velproportioneret, traditionelt byhus med bevareret facade i røde sten. Meget smukke vinduer med buede oversider i buet stik. Meget smuk og bevaringsværdig 2-fløjet dør. Karakteristisk hjørneafrundning mod Smedegade.

**Ved ønske om ændringer:** Bygningen skal bevares uændret i alle detaljer. Ved udskiftning af bygningsdele skal anvendes rekonstruktion. Huset bør fortsat stå i blank mur.

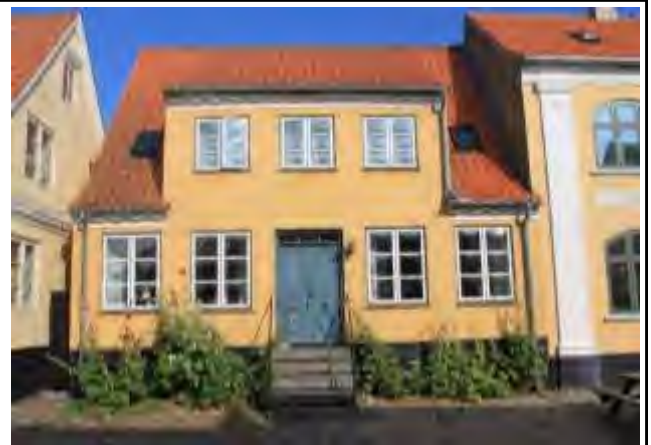
**Vestergade 7****Arkitektur 2, Originalitet 1, Miljø 2, Tilstand 2, Bevaring 2****Bygningstype:** Byhus.**Opført:** 1932.

**Fremtræden:** Velholdt forhus på 5 fag. De sprosseopdelte vinduer er karakteristiske for villabebyggelser i begyndelsen af forrige århundrede, men klæder også et gadehus i Ærøskøbing.

**Ved ønske om ændringer:** Bygningen skal bevares uændret i alle detaljer. Princip ved bevaringsarbejder: Rekonstruktion. Facaden bør fortsat stå i blank mur.

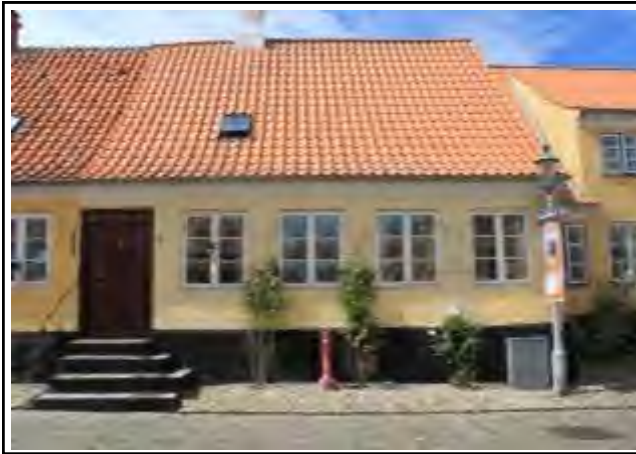
**Vestergade 8**  
**Arkitektur 2, Originalitet 3, Miljø 2, Tilstand 2, Bevaring 2**  
**Bygningstype:** Byhus  
**Opført:** 1791 - 1876.

**Fremtræden:** Huset skal ses i sammenhæng med nr. 10 og er oprindeligt 3 huse, der er ombygget til de nuværende 2 beslægtede huse. Smukt proportioneret facade og flot hovedtrappe. Smukt tegltag uden store tagvinduer til gaden. Meget speciel skorsten. Nye vinduer med buede glas.

**Ved ønske om ændringer:** Bygningen skal bevares uændret i alle detaljer. Ved udskiftning af bygningsdele skal anvendes rekonstruktion.

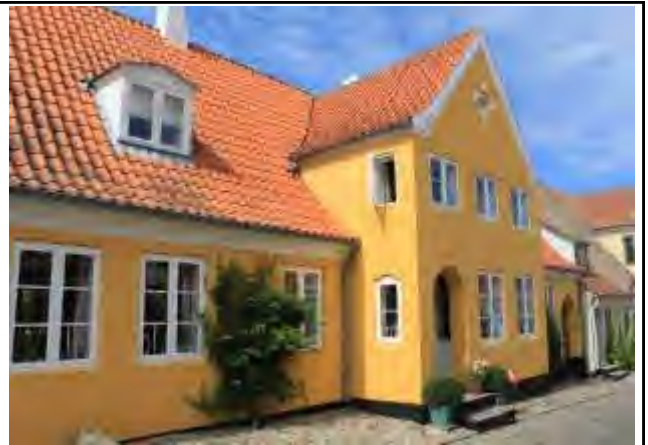
**Vestergade 31****Arkitektur 2, Originalitet 3, Miljø 2, Tilstand 2, Bevaring 2****Bygningstype:** Hjørnehus - bolig**Opført:** 1900

**Ved ønske om ændringer:** Bygningen skal bevares uændret i hovedtrækkene. Ved fremtidig vinduesudskiftning bør de oprindelige vinduesløsninger genanvendes.

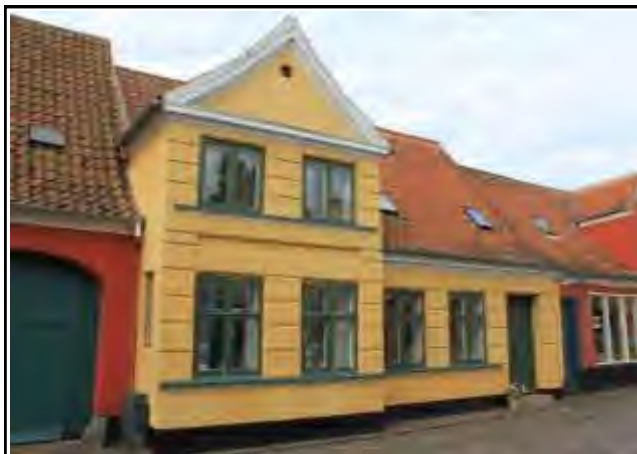
**Søndergade 2****Arkitektur 2, Originalitet 3, Miljø 2, Tilstand 2, Bevaring 2****Bygningstype:** Byhus med karnapkvist**Opført:** ca. 1884 - ombygget 1972 og senere tilbageført

**Ved ønske om Ændringer:** Vinduer bør ændres til kitfalse.

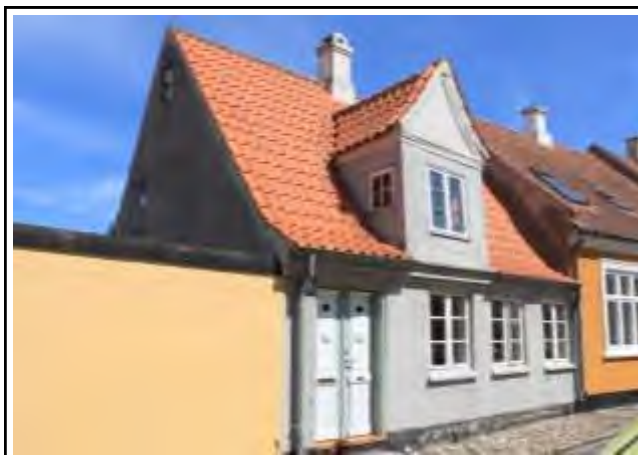
**Smedegade 1**  
**Arkitektur 2, Originalitet 1, Miljø 2, Tilstand 2, Bevaring 2**  
**Bygningstype:** Byhus – bolig  
**Opført:** 1805

**Ved ønske om ændringer:** Facaden bør føres tilbage. Skorstenspipe opmures på stol i tagværk.

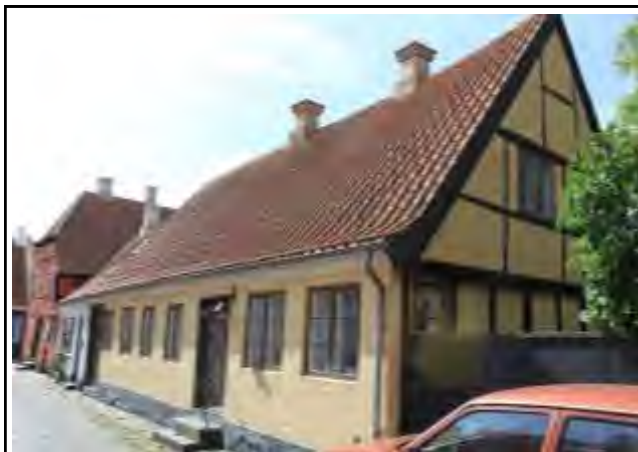
**Gyden 20****Arkitektur 1, Originalitet 2, Miljø 2, Tilstand 2, Bevaring 2****Bygningstype:** Gadehus - længehus, oprindelig 2 huse.**Opført:** ca. 1821 - 1852 - ombygget 1867

**Ved ønske om ændringer:** Huset skal bevares uændret i alle detaljer. Ved udskiftning af bygningsdele skal anvendes rekonstruktion. Skorstenspipe opmures på stol i tagværk.

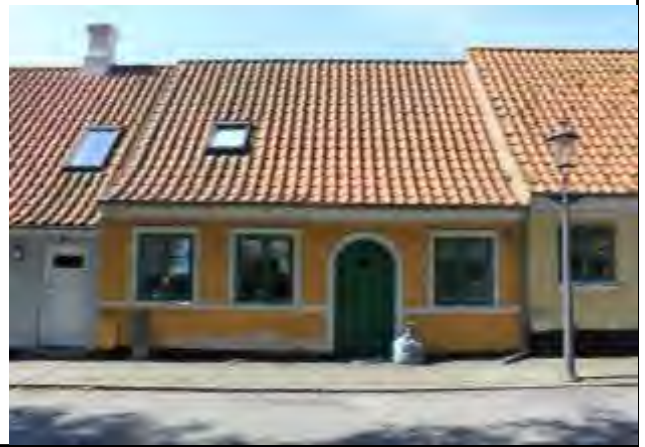
**Bøssehage 8****Arkitektur 3, Originalitet 4, Miljø 2, Tilstand 2, Bevaring 4****Bygningstype:** Byhus - bolig**Opført:** ca. 1920

**Ved ønske om ændringer:** Bygningen skal bevares uændret i hovedtrækkene. Udskiftninger skal fremover ske som rekonstruktion af de oprindelige elementer.

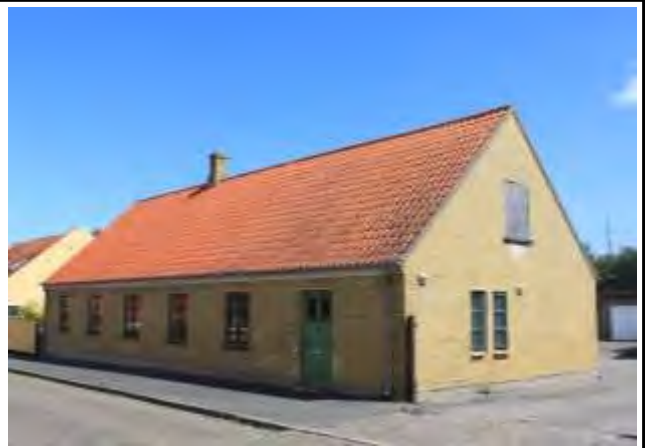
**Vesterbro 14****Arkitektur 2, Originalitet 2, Miljø 2, Tilstand 3, Bevaring 2****Bygningstype:** Gadehus - bryggeri med bolig og handel**Opført:** 1863 - 1903 efter brand - og 1915 efter brand.**Fremtræden:** Et meget spændende og autentisk anlæg med bryggeri og brændevinsbrænderi i gården. Flot gadefacade med gennemgående profilerede bånd over sokkel og under vinduer. Hvidmalede profilerede indfatninger om dør og vinduer. Nyere flot dør, smukke vinduer. Fint nyt tag, men desværre meget store tagvinduer. Sidehuset er meget bevaringsværdigt.**Ved ønske om ændringer:** Bygningen skal bevares uændret i alle detaljer. Ved udskiftning af bygningsdele skal anvendes rekonstruktion. De store tagvinduer må udskiftes til enkeltfagskviste.
