Bygningsregistrant

BEVARING AF BYGNINGER OG BYMILJØ  
I DEN GAMLE DEL AF ÆRØSKØBING  
August 2016

Opdateringen er udført af Teknisk Afdeling, Ærø Kommune

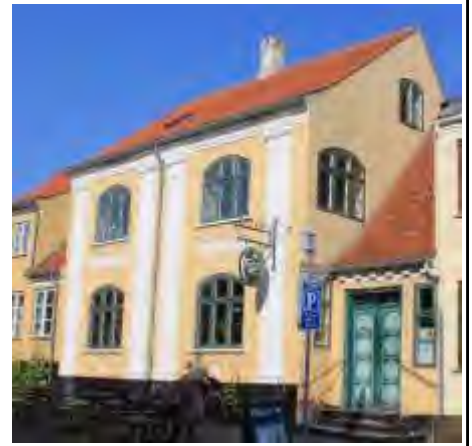
**Vestergade 5****Arkitektur 1, Originalitet 2, Miljø 2, Tilstand 2, Bevaring 1****Bygningstype:** Byhus i bindingsværk.**Opført:** 1778 - ombygget 1857 og 1967

**Fremtræden:** Et af gadens ældste huse. Har været opdelt i 2 trefaghuse. Flot hoveddør.

**Ved ønske om ændringer:** Bygningen er fredet.

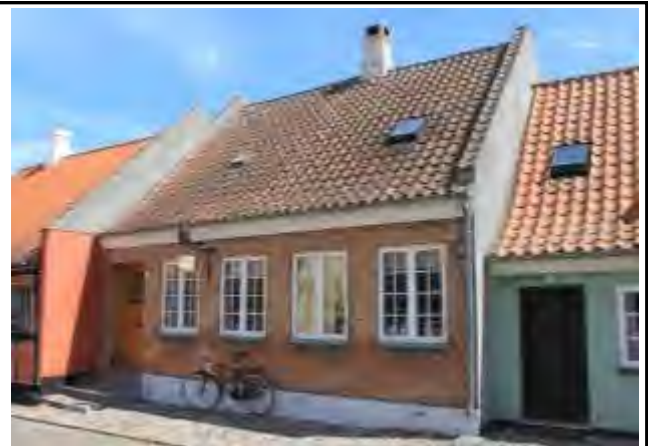
**Vestergade 8**  
**Arkitektur 2, Originalitet 3, Miljø 2, Tilstand 2, Bevaring 2**  
**Bygningstype:** Byhus  
**Opført:** 1791 - 1876.

**Fremtræden:** Huset skal ses i sammenhæng med nr. 10 og er oprindeligt 3 huse, der er ombygget til de nuværende 2 beslægtede huse. Smukt proportioneret facade og flot hovedtrappe. Smukt tegltag uden store tagvinduer til gaden. Meget speciel skorsten. Nye vinduer med buede glas.

**Ved ønske om ændringer:** Bygningen skal bevares uændret i alle detaljer. Ved udskiftning af bygningsdele skal anvendes rekonstruktion.

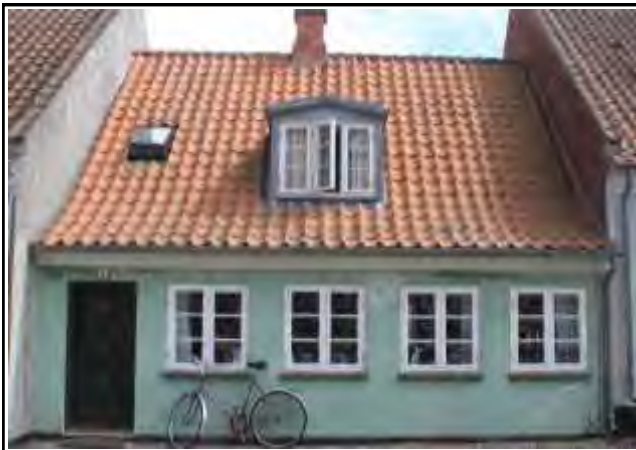
**Vestergade 9**  
**Arkitektur 2, Originalitet 2, Miljø 2, Tilstand 2, Bevaring 2**  
**Bygningstype:** Byhus  
**Opført:** 1869 - senere ombygget (dør flyttet).

**Fremtræden:** Smukt og velproportioneret byhus med veltilpasset midtstillet kvist. Velbevarede vinduer og dør.

**Ved ønske om ændringer:** Bygningen skal bevares uændret i alle detaljer. Ved udskiftning af bygningsdele skal anvendes rekonstruktion.

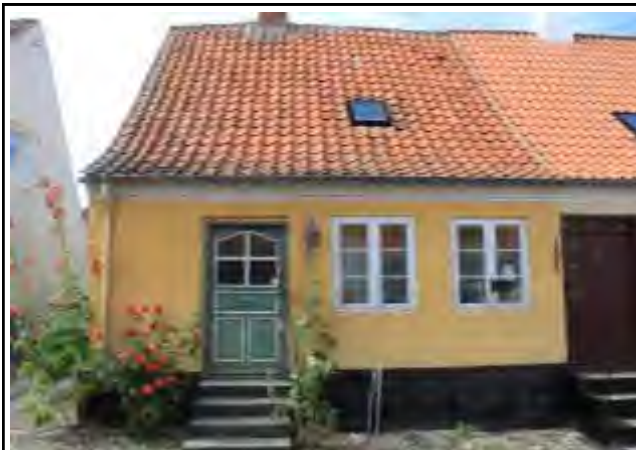
**Vestergade 10**  
**Arkitektur 2, Originalitet 3, Miljø 2, Tilstand 2, Bevaring 2**  
**Bygningstype:** Byhus  
**Opført:** 1876

**Fremtræden:** Huset skal ses i sammenhæng med Vestergade nr. 8. En lang og interessant bygningshistorie. Velbevarede vinduer og dør. Flot stentrappe. Desværre er isat en ny dør, som i snedkerdetaljer er fremmed for byen.

**Ved ønske om ændringer:** Bygningen skal bevares uændret i alle detaljer. Ved udskiftning af bygningsdele skal anvendes rekonstruktion. Der bør isættes dør i original udformning.

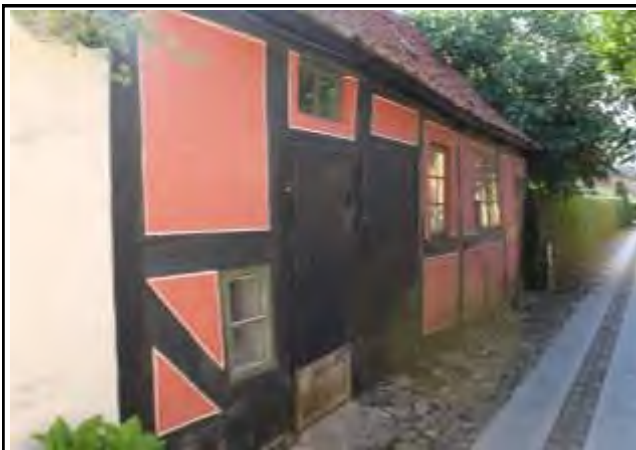
**Vestergade 10 - langs stien**  
Til Vestergade 10 hører også den lille bindingsværksbygning, der ligger på den anden side af Toften.

Den 1-etages bygning er inddelt i 7 stolpefag, de 4 spærfag, kan formentlig føres tilbage til 1776. I midten af 1850'erne ombygges og tilbygges med 1 fag mod øst.

I 1876 omsættes halvdelen af sydsiden til grundmur. Bygningen har teglklædt vinkeltag med helvalm, rødkalkede tavler og sorttjæret tømmer.

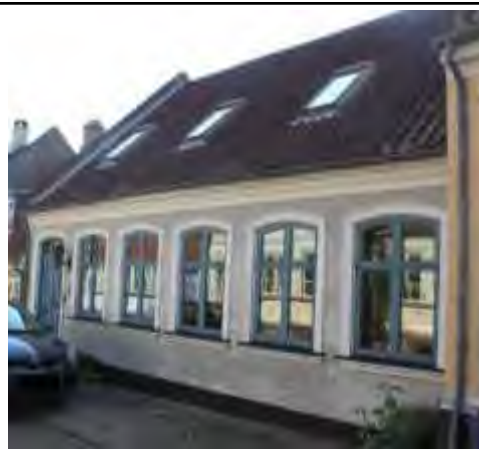
**Vestergade 12-14 / Gilleballetofte 5****Arkitektur 1, Originalitet 2, Miljø 3, Tilstand 1, Bevaring 3****Bygningstype:** Længehus**Opført:** 1870

**Fremtræden:** 9 fag velproportioneret bygning med gavlkvist.

**Ved ønske om ændringer:** Bygningen skal bevares uændret i alle detaljer. Ved udskiftning skal anvendes rekonstruktion. Skorstenene bør reetableres.

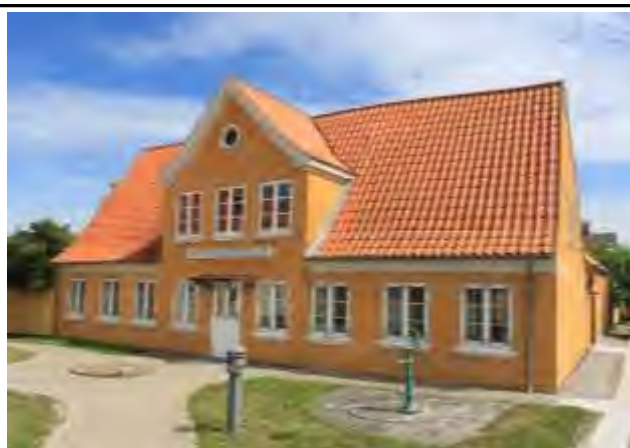
**Vestergade 13****Arkitektur 1, Originalitet 1, Miljø 2, Tilstand 2, Bevaring 1****Bygningstype:** Byhus(e) for murermeister.**Opført:** 1912

**Fremtræden:** Karakteristisk dobbelthus med gavlkviste. Smukt dekorerede facader. Det næsten symmetriske anlæg bør forvaltes og bevares som et hus, selv om det i mange år har været malet i forskellige farver. Vinduerne i facaden er en speciel udgave af dannebrogsvinduet. Skorsten mangler.

**Ved ønske om ændringer:** Fælles farveholdning med nr. 15 kan anbefales. Bygningen skal bevares uændret i alle detaljer. Ved udskiftning af bygningsdele skal anvendes rekonstruktion. Skorsten rekonstrueres som i nr. 15.

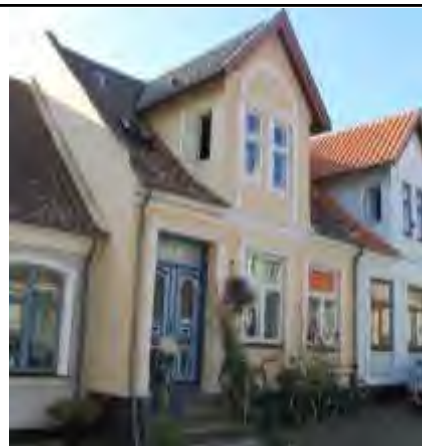
**Vestergade 15****Arkitektur 1, Originalitet 1, Miljø 2, Tilstand 3, Bevaring 1****Bygningstype:** Byhus.**Opført:** 1912

**Fremtræden:** Karakteristisk dobbelthus med gavlkviste. Smukt dekorerede facader. Det symmetriske anlæg bør forvaltes og bevares som et hus, selv om det i mange år har været malet i forskellige farver. Vinduerne i facaden er en speciel udgave af dannebrogsvinduet.

**Ved ønske om ændringer:** Fælles farveholdning kan anbefales. Bygningen skal i øvrigt bevares uændret i alle detaljer. Princip ved bevaringsarbejder: Rekonstruktion.

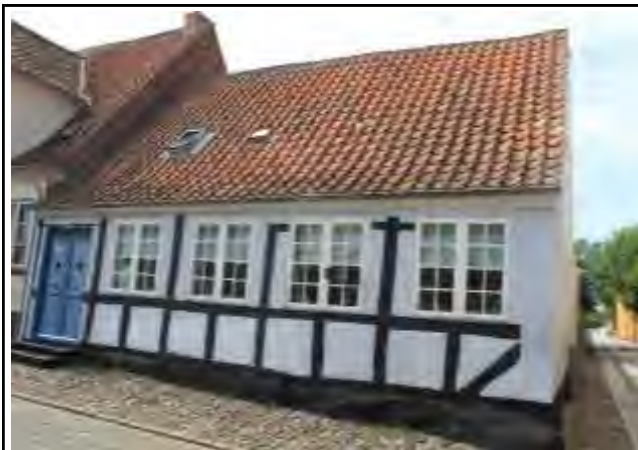
**Vestergade 16****Arkitektur 1, Originalitet 2, Miljø 2, Tilstand 2, Bevaring 2****Bygningstype:** Byhus.**Opført:** 1829 - ombygget 1931

**Fremtræden:** Forhuset, der er bygningsfredet, har en lang bygningshistorie. Soklen afslører bl.a., at døren er flyttet. Meget smuk 2-fløjet hoveddør med inskription i vindue over døren. Huset har haft en kvist. Skorsten mangler.

**Ved ønske om ændringer:** Bygningen er fredet.

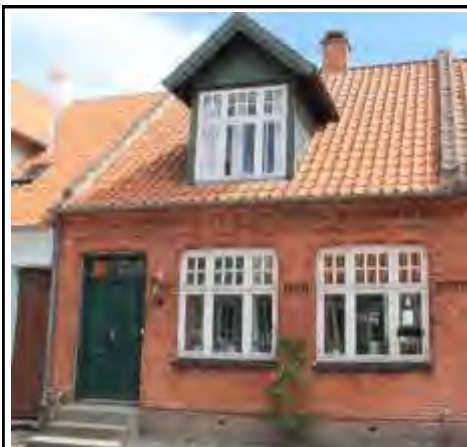
**Vestergade 17****Arkitektur 2, Originalitet 3, Miljø 2, Tilstand 2, Bevaring 2****Bygningstype:** Byhus - dobbelthus.**Opført:** 1908

**Fremtræden:** Del af dobbelthus med mange fine detaljer i murværk. Fine 3-fløjede vinduer, der desværre er udskiftet med nye termovinduer med tunge glaslisteløsninger. Se godt eksempel i nr. 19. Uoriginal skorsten.

**Ved ønske om ændringer:** Bygningen bør samordnes med nr. 19. Ved udskiftning af vinduer og døre skal de oprindelige snedkerdetaljer genanvendes.

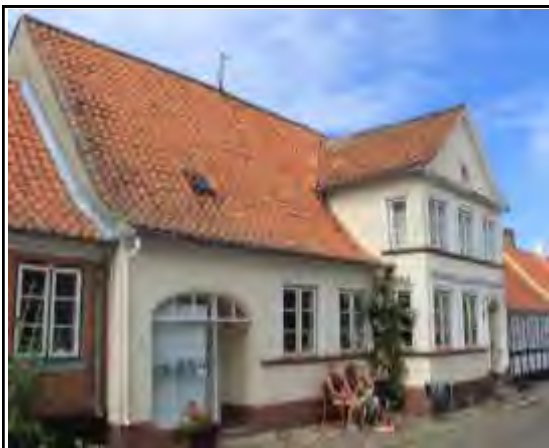
**Vestergade 18****Arkitektur 1, Originalitet 2, Miljø 2, Tilstand 4, Bevaring 2****Bygningstype:** Bygård - bolig for konsul**Opført:** 1880

**Fremtræden:** Markant bygning med flot karnapkvist som er typisk for Vestergade. Oprindelig port er senere indrettet til butikslokale. Skorstenen er for lille og forkert placeret.

**Ved ønske om ændringer:** Bygningen er fredet.

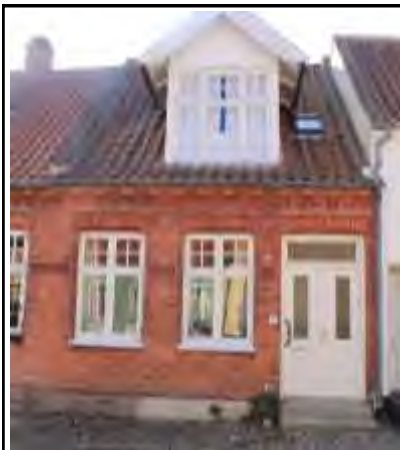
**Vestergade 19****Arkitektur 2, Originalitet 2, Miljø 2, Tilstand 2, Bevaring 2****Bygningstype:** Byhus - dobbelthus, opført af murermeister.**Opført:** 1908

**Fremtræden:** Del af dobbelthus. Mange smukke snedkerløsninger er bevaret. Fine lisener på flunker i kvist.

**Ved ønske om ændringer:** Bygningens forvaltning skal samordnes med nr. 17. Ved udskiftning af vinduer og døre skal de oprindelige snedkerdetaljer genanvendes. Bygningen skal bevares uændret i alle detaljer. Princip ved bevaringsarbejder: Rekonstruktion.

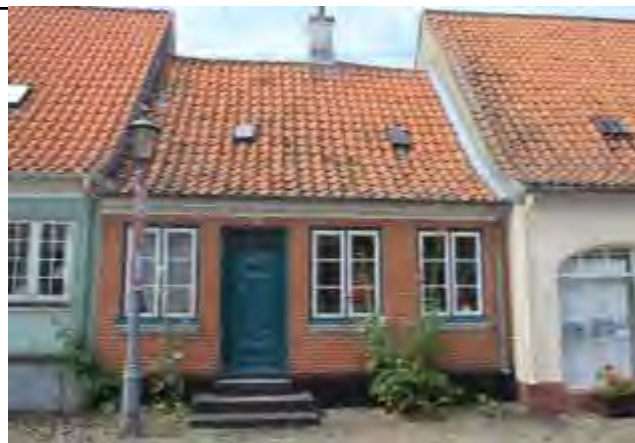
**Vestergade 21****Arkitektur 2, Originalitet 2, Miljø 2, Tilstand 2, Bevaring 2****Bygningstype:** Gavlhus.**Opført:** 1821 - ombygget 1826 - ?

**Fremtræden:** Oprindeligt gavlhus med halvvalm til gaden. Senere tilbygget op mod nr. 19. Meget smuk 2-fløjet hoveddør og fine vinduer bevaret.

**Ved ønske om ændringer:** Butik i mellembygning bør harmoniseres med resten af den velholdte facade.

Bygningen skal i øvrigt bevares uændret i alle detaljer. Princip ved bevaringsarbejder: Rekonstruktion.

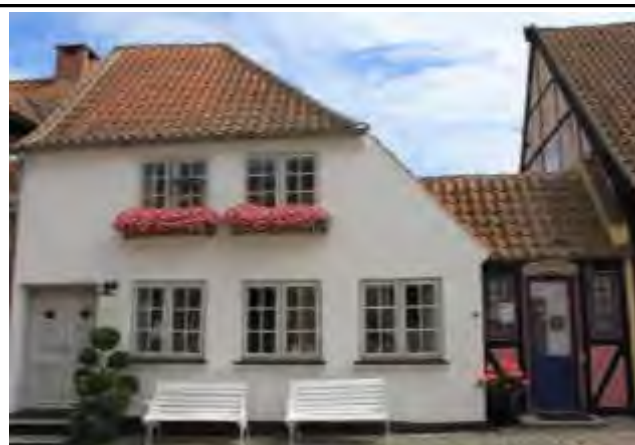
**Vestergade 22****Arkitektur 1, Originalitet 2, Miljø 1, Tilstand 2, Bevaring 1****Bygningstype:** Borgerhus - tidligere gård (landbrug) Opført: 1796

**Fremtræden:** Et meget smukt byhus med karakteristisk karnapkvist over 3 fag. Flot nyt tag uden dominerende vinduer. Smuk 2-fløjet hoveddør. Skorsten mangler.

**Ved ønske om ændringer:** Bygningen er fredet.

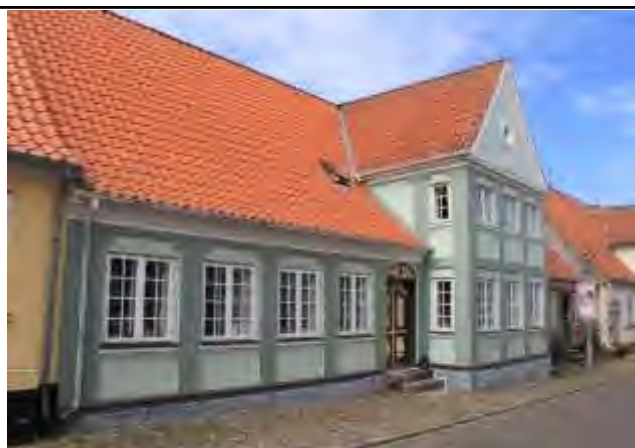
**Vestergade 23****Arkitektur 1, Originalitet 1, Miljø 2, Tilstand 2, Bevaring 1****Bygningstype:** Byhus - gård.**Opført:** 1776 - ombygget 1867

**Fremtræden:** Et stateligt bindingsværkshus med kalkede tavl og et flot tegltag. Fin gammel bygård. Flot 2-fløjet indgangsdør.

**Ved ønske om ændringer:** Bygningen er fredet.

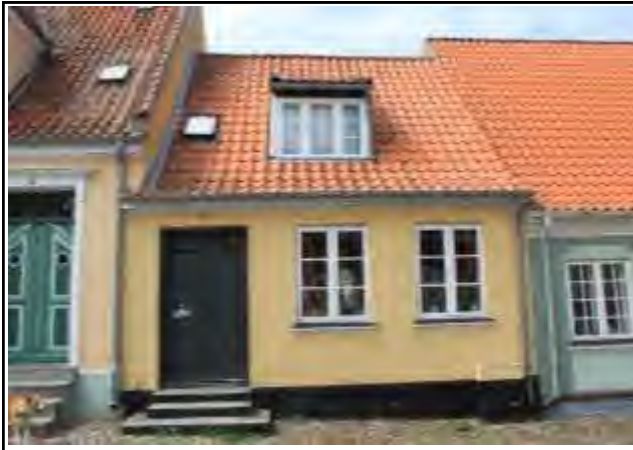
**Vestergade 24****Arkitektur 2, Originalitet 2, Miljø 2, Tilstand 2, Bevaring 1****Bygningstype:** Byhus**Opført:** 1878

**Fremtræden:** Fornemt lille hus med nyt opskalket tegltag og fine, originale vinduer. Smuk og enkel hoveddør. Skorsten mangler.

**Ved ønske om ændringer:** Bygningen skal bevares uændret i alle detaljer. Princip ved bevaringsarbejder: Rekonstruktion. Skorsten bør rekonstrueres.

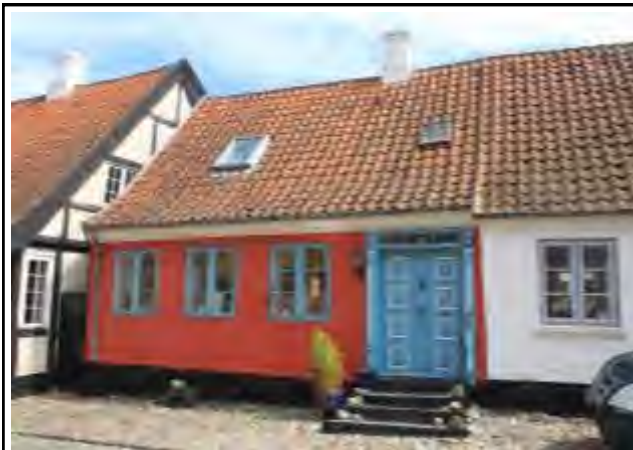
**Vestergade 25****Arkitektur 1, Originalitet 2, Miljø 2, Tilstand 2, Bevaring 2****Bygningstype:** Byhus.**Opført:** 1841 som svinesti - 1845 ombygget til bolig.

**Fremtræden:** Et stilfærdigt og enkelt borgerhus med en forholdsvis stor, dobbelt fyldningsdør med smukke, kannelerede pilastre.

**Ved ønske om ændringer:** Bygningen skal bevares uændret i alle detaljer. Princip ved bevaringsarbejder: Rekonstruktion. Skorsten skal bevares. Ved udskiftning af taget bør det store tagvindue erstattes af en kvist, som huset har haft tidligere. Hertil evt. små tagvinduer (3 sten).

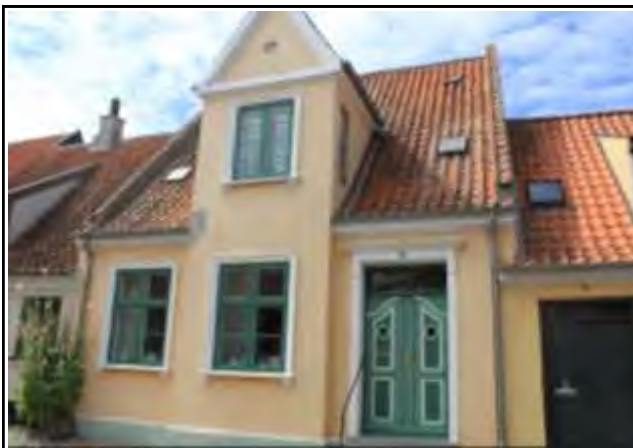
**Vestergade 26****Arkitektur 2, Originalitet 2, Miljø 2, Tilstand 2, Bevaring 2****Bygningstype:** Byhus**Opført:** 1928

**Fremtræden:** Et nyere gadehus tydeligt inspireret af villastilen omkring 1920-30. Et højloftet hus med en slank gavlkvist med trekantsfronton. Karakteristisk vindue i flunkerne. Flot og velholdt hoveddør. Fine gamle dannebrogsvinduer med vandret sprøse i den nederste ramme. Skorsten mangler.

**Ved ønske om ændringer:** Bygningen skal bevares uændret i alle detaljer. Ved udskiftning af bygningsdele skal anvendes rekonstruktion. Skorstenspipe bør opmures på stol i tagværk.

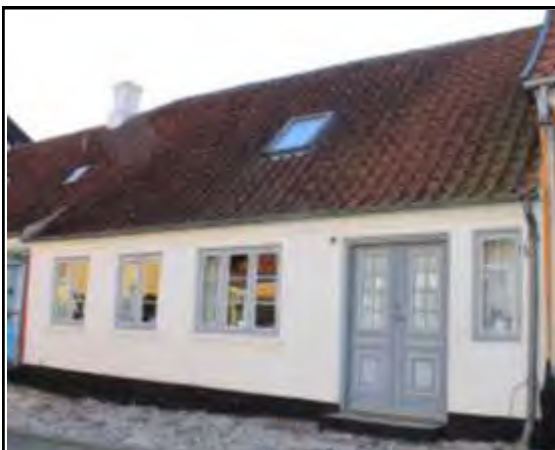
**Vestergade 27****Arkitektur 2, Originalitet 3, Miljø 2, Tilstand 2, Bevaring 2****Bygningstype:** Byhus**Opført:** 1890 ?

**Fremtræden:** Huset er specielt ved at være på 41/2 fag og have et 3-fags vindue til gaden. Flot rekonstrueret hoveddør. Skorsten mangler.

**Ved ønske om ændringer:** Bygningen skal bevares uændret i alle detaljer. Ved udskiftning af bygningsdele skal anvendes rekonstruktion. Skorstenspipe bør også rekonstrueres.

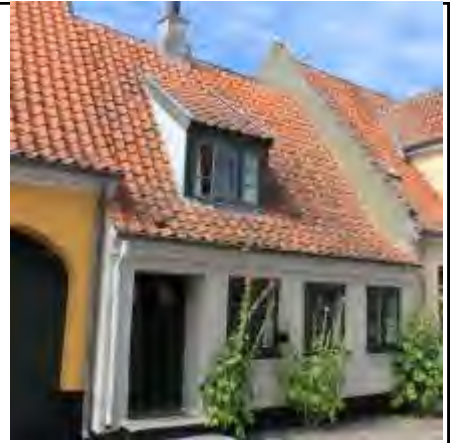
**Vestergade 29****Arkitektur 2, Originalitet 2, Miljø 2, Tilstand 2, Bevaring 1****Bygningstype:** Gl. Postbygning**Opført:** 1749 - ombygget 1791 - 1927

**Fremtræden:** Et meget flot hus med den for gaden karakteristiske karnapudbygning, her forsynet med tilbageliggende dør. Her kan man med stort udbytte studere gamle vinduesdetaljer.

**Ved ønske om ændringer:** Bygningen er fredet.

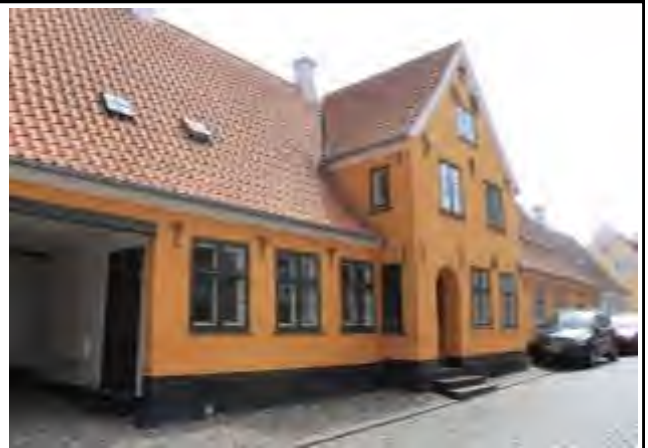
**Vestergade 30****Arkitektur 1, Originalitet 1, Miljø 2, Tilstand 1; Bevaring 1****Bygningstype:** Borgerhus**Opført:** 1804 - 1845

**Fremtræden:** Et velholdt hus med den karakteristiske karnapkvist over 3 fag. Har siden 1975 fået sin skorsten tilbage. Huset står kalket.

**Ved ønske om ændringer:** Bygningen er fredet.

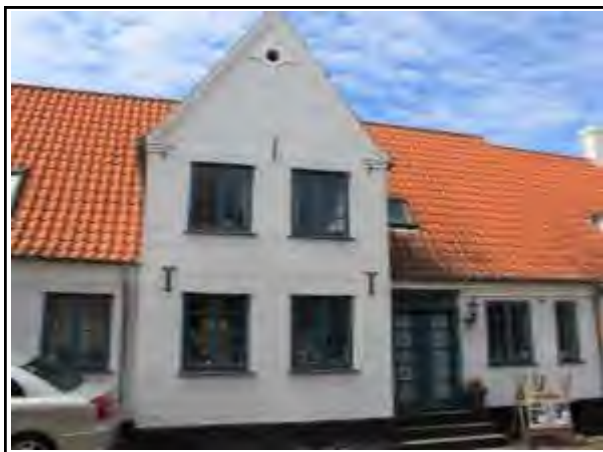
**Vestergade 32**  
**Arkitektur 2, Originalitet 2, Miljø 2, Tilstand 2, Bevaring 2**  
**Bygningstype:** Bolig, bygård  
**Opført:** ca. 1852

**Fremtræden:** Tidligere et bindingsværkshus, nu helt omsat til grundmur. De to store tagvinduer virker uheldige.

**Ved ønske om ændringer:** Bygningen er fredet. Det foreslås, at de to tagvinduer erstattes af mindre tagvinduer.

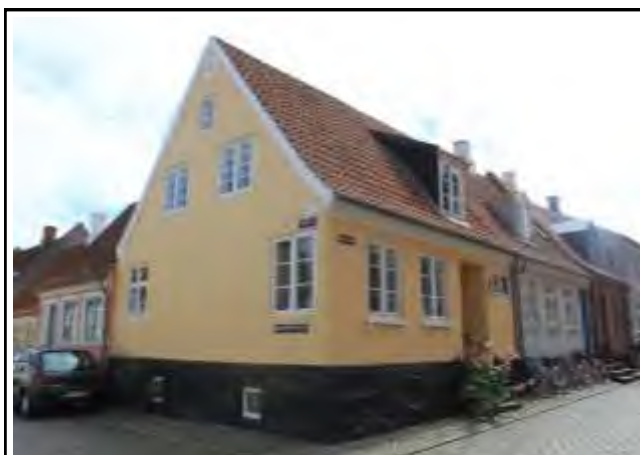
**Vestergade 33**  
**Arkitektur 3, Originalitet 3, Miljø 2, Tilstand 2, Bevaring 2**  
**Bygningstype:** Byhus  
**Opført:** 1860

**Fremtræden:** Et flot og markant hjørnehus med høj, tjæret sokkel. Velbevarede, smukke vinduer med konsolbårne sålbænke. Meget utraditionel vinduesplacering i stueetagen i gavlen mod Gyden. Flot opskalket tegltag. Skorsten mangler.

**Ved ønske om ændringer:** Bygningen skal bevares uændret i alle detaljer - dog ikke tagstenene. Husets oprindelige skorsten bør rekonstrueres.

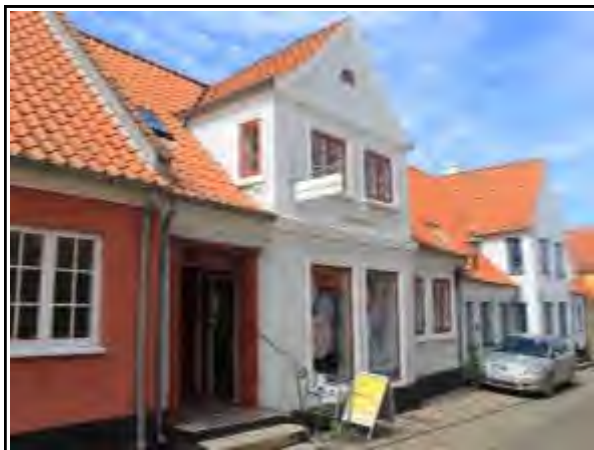
**Vestergade 34**  
**Arkitektur 2, Originalitet 2, Miljø 2, Tilstand 3, Bevaring 2**  
**Bygningstype:** Bolig for skipper  
**Opført:** 1846

**Fremtræden:** Flot gadehus med 2 fags karnapkvist. Skorsten mangler.

**Ved ønske om ændringer:** Det bør undersøges, om de store butiksvinduer har været opdelt med henblik på evt. rekonstruktion i forbindelse med udskiftning. Der bør ikke isættes flere buede vinduesglas i facadens vinduer. Skorstenspipe bør opmures på stol i tagværk.

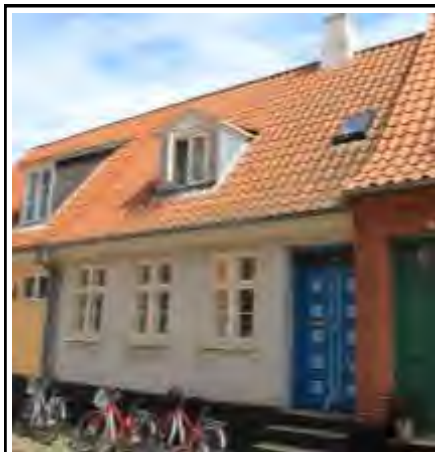
**Vestergade 35**  
**Arkitektur 2, Originalitet 2, Miljø 2, Tilstand 2, Bevaring 2**  
**Bygningstype:** Byhus - opr. del af nr. 33  
**Opført:** 1860

**Fremtræden:** Fint 4-fags grundmuret hus med fin nyere kvist suppleret med lille tagvindue. Flot hovedgesims. Fine vinduer bevaret. Store markante syldsten i sokkel.

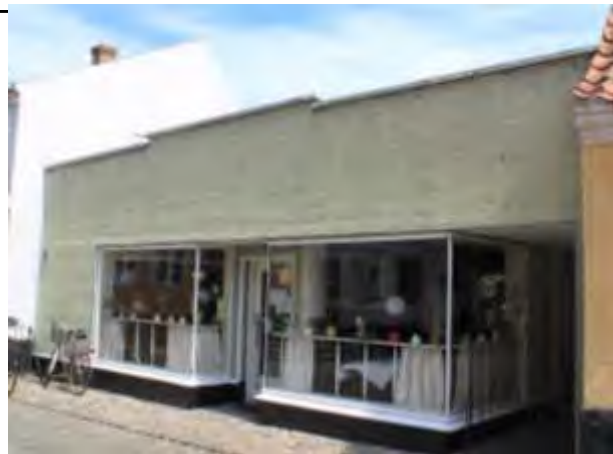
**Vestergade 39, Mellembygning**  
**Arkitektur 5, Originalitet 5, Miljø 4, Tilstand 2, Bevaring 5**  
**Bygningstype:** Bazarbygning  
**Opført:** 1930'erne

**Fremtræden:** Mellembygning indrettet til butik, nu café. Et funkishus med store glaspartier, der virker som "huller" i gadetrummet. Et anlæg, der falder lidt udenfor helheden. Bygningen kan erstattes af et nyt gadehus eller originalt plankeværk.

**Ved ønske om ændringer:** Kan videreføres som butik med samme udseende eller nedrives og ændres til et nyt gadehus efter reglerne for nye huse.

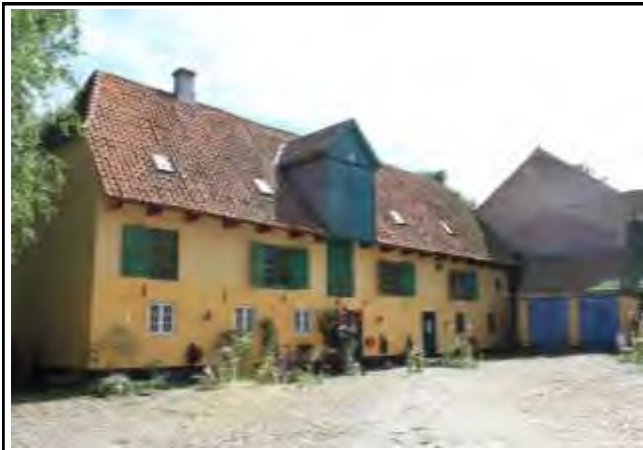
**Vestergade 41b**  
**Arkitektur 2, Originalitet 3, Miljø 3, Tilstand 2, Bevaring 3**  
**Bygningstype:** Pakhus  
**Opført:** 1783

**Fremtræden:** Tidligere pakhus, nu bolig.

**Ved ønske om ændringer:** Ved udskiftning af bygningsdele skal anvendes rekonstruktion.

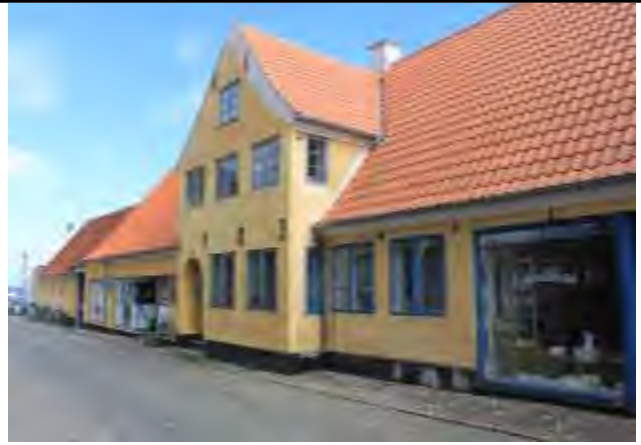
**Vestergade 42****Arkitektur 2, Originalitet 2, Miljø 2, Tilstand 3, Bevaring 2****Bygningstype:** Byhus**Opført:** 1819 - 1842.

**Fremtræden:** Huset er oprindeligt udskilt fra nabohuset, nr. 40. Et butiksvindue i stueetagen (omtalt i 1975) er nu fjernet og facaden og vinduerne er smukt rekonstrueret.

**Ved ønske om ændringer:** Bygningen skal bevares uændret i alle detaljer. Ved udskiftning af bygningsdele skal anvendes rekonstruktion.

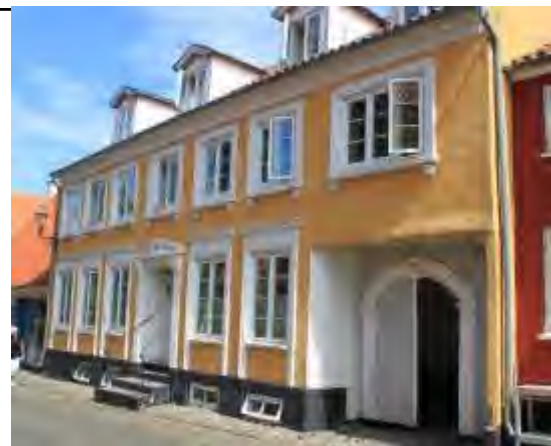
**Vestergade 44-46****Arkitektur 1, Originalitet 1, Miljø 2, Tilstand 2, Bevaring 1****Bygningstype:** Bygård**Opført:** 1879 - rest. ca. 1940

**Fremtræden:** Et af byens flotteste huse. Mange fine detaljer. Bygningen, som fremstår kalket, skal forvaltes sammen med nr. 46.

**Ved ønske om ændringer:** Bygningen er fredet.

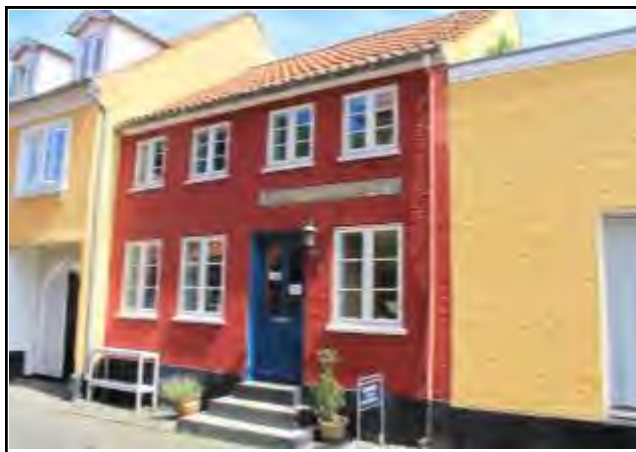
**Vestergade 45****Arkitektur 2, Originalitet 2, Miljø 2, Tilstand 2, Bevaring 2****Bygningstype:** Byhus**Opført** 1890-1920 (usikker)

**Fremtræden:** Oprindelig et hus i 1 etage, menes forhøjet omkring 1920. Et stilfærdig og velproportioneret byhus med karakteristisk lav overetage. Nye vinduer. Skorsten mangler.

**Ved ønske om ændringer:** Bygningen skal bevares uændret i alle detaljer. Ved udskiftning af bygningsdele skal anvendes rekonstruktion. Skorsten bør genetableres.

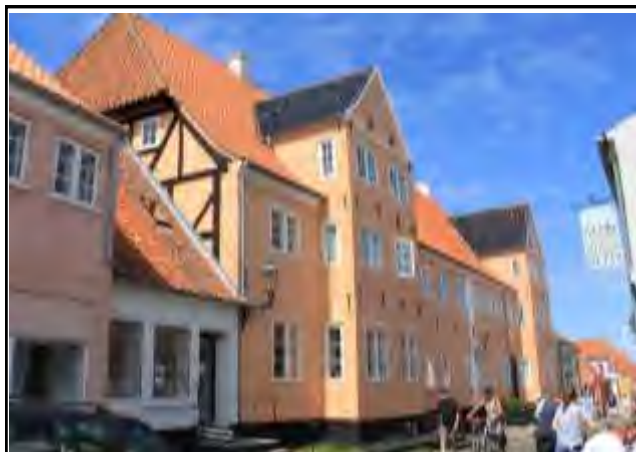
**Vestergade 46****Arkitektur 1, Originalitet 1, Miljø 2, Tilstand 2, Bevaring 1****Bygningstype:** Bygård**Opført:** 1784 - 1786

**Fremtræden:** Et af byens flotteste huse. Mange fine detaljer. Nyere vinduer uden småsprosser. Bygningen skal forvaltes sammen med nr. 44.

**Ved ønske om ændringer:** Bygningen er fredet.

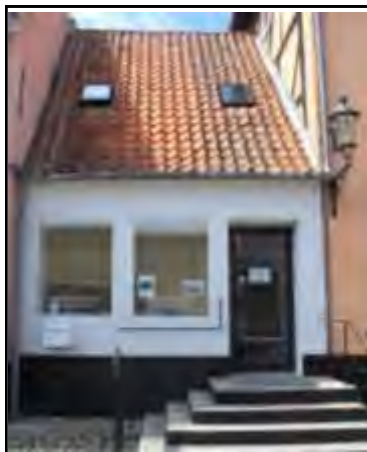
**Vestergade 46****Arkitektur 3, Originalitet 4, Miljø 2, Tilstand 3, Bevaring 3****Bygningstype:** Butikshus, tilhører samme ejendom som nr. 46**Opført:** ? - ombygget 1968

**Fremtræden:** Butikken har rummet apoteket. Facaden fremstår kalket. Stor flot hovedtrappe, der dog falder lidt udenfor helhedsbilledet. Ombygning ved arkitekt Alan Havsteen-Mikkelsen

**Ved ønske om ændringer:** Bygningen kan bevares som den fremtræder. Alternativt kan der ske en tilbageføring til en tidligere facadeudformning.

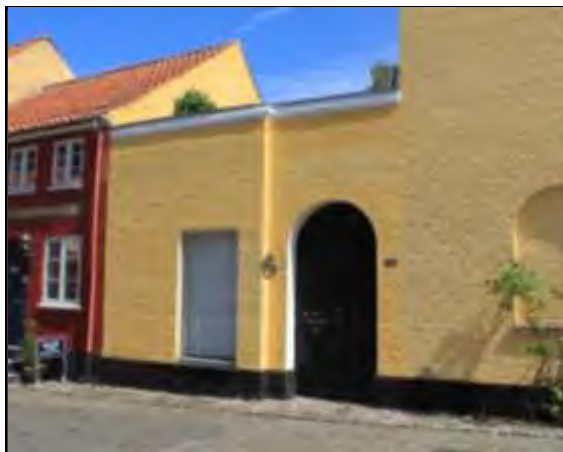
**Vestergade 47A / Søndergade 1****Arkitektur 3, Originalitet 3, Miljø 2, Tilstand 4, Bevaring 3****Bygningstype:** Mellembygning - butik.**Opført:** ?

**Fremtræden:** Mellembygning med nedlagt butik og port. Facaden er ikke bevaringsværdig i egentlig forstand. Taget er indrettet til udendørs ophold.

**Ved ønske om ændringer:** En tilbageføring er en mulighed. En fuldstændig ombygning i harmoni med gaden er også en mulighed.

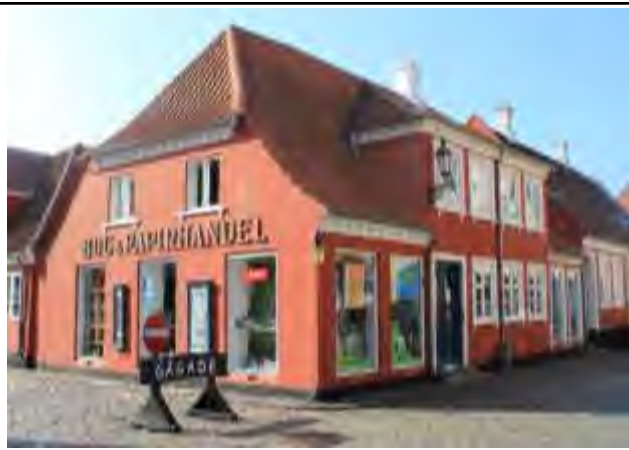
**Vestergade 47 B—1. bygning****Arkitektur 2, Originalitet 2, Miljø 2, Tilstand 2, Bevaring 2****Bygningstype:** Butikshus**Opført:** 1866 - tilbygning af 2 fags kvist 1884

**Fremtræden:** Flot butikshus med mange fine bygningsdetaljer, smukke gesimser og fine indramninger af vinduerne i kvist-afsnittet. Det ser ud som om huset har mistet en skorsten.

**Ved ønske om ændringer:** Bygningen er fredet.

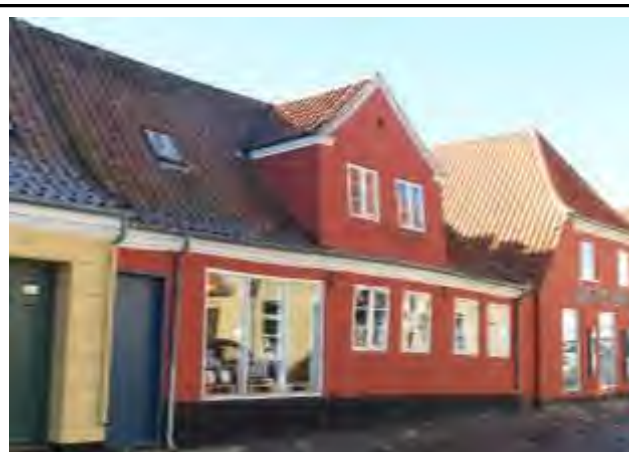
**Vestergade 47 B—2. bygning****Arkitektur 2, Originalitet 2, Miljø 2, Tilstand 2, Bevaring 2****Bygningstype:** Byhus - bolig**Opført:** 1895 - 1943

**Fremtræden:** Et regulært og flot gadehus med forholdsvis høj sokkel, en smuk gesims og fine indramninger om de velbevarede vinduer. Flot, stort tegltag, fin skorsten.

**Ved ønske om ændringer:** Bygningen skal bevares uændret i alle detaljer. Ved udskiftning af bygningsdele skal anvendes rekonstruktion.

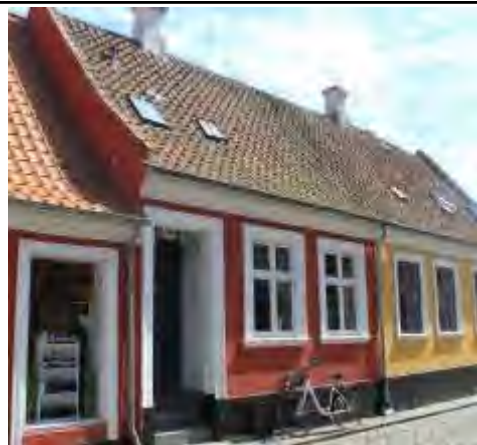
**Vestergade 48****Arkitektur 3, Originalitet 3, Miljø 2, Tilstand 3, Bevaring 3****Bygningstype:** Byhus**Opført:** 1851

**Fremtræden:** Det nuværende hus er opført i 2 etager. Senere er indrettet butik, der er ombygget flere gange.

**Ved ønske om ændringer:** Bygningen skal bevares uændret i alle detaljer. Ved udskiftning af bygningsdele skal anvendes rekonstruktion. Butikken kan ombygges - evt. kan facaden tilbageføres til oprindeligt udseende.

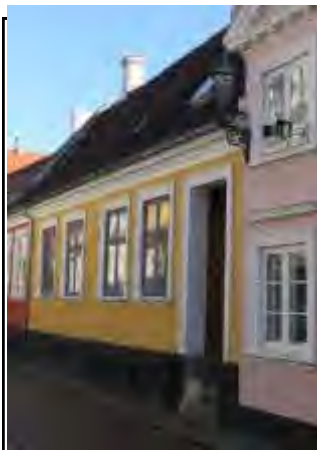
**Vestergade 49****Arkitektur 2, Originalitet 2, Miljø 2, Tilstand 2, Bevaring 2****Bygningstype:** Byhus - bolig**Opført:** 1895 - 1943

**Fremtræden:** Et regulært og flot gadehus med forholdsvis høj sokkel, en smuk gesims og fine indramninger om de velbevarede vinduer. Flot, stort tegltag, fin skorsten.

**Ved ønske om ændringer:** Bygningen skal bevares uændret i alle detaljer. Ved udskiftning af bygningsdele skal anvendes rekonstruktion.

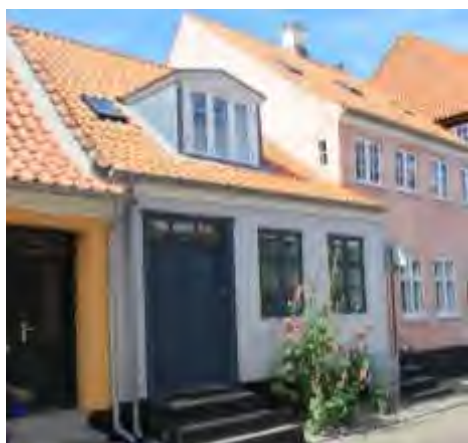
**Vestergade 50****Arkitektur 3, Originalitet 3, Miljø 2, Tilstand 2, Bevaring 2****Bygningstype:** Byhus**Opført:** 1845

**Fremtræden:** Fint lille 3-fags borgerhus med nyt tegltag og ny, midterstillet kvist i enkel og stram udførelse. Nye termovinduer med tykke sprosser og glaslister harmonerer dårligt med det gamle hus. Ny hoveddør. Skorsten mangler.

**Ved ønske om ændringer:** Bygningen skal bevares som den fremstår. Nye vinduer skal være som de oprindelige med enkeltglas, tynde sprosser og kitfalse. Skorstenspipe bør opmures på stol i tagværk.

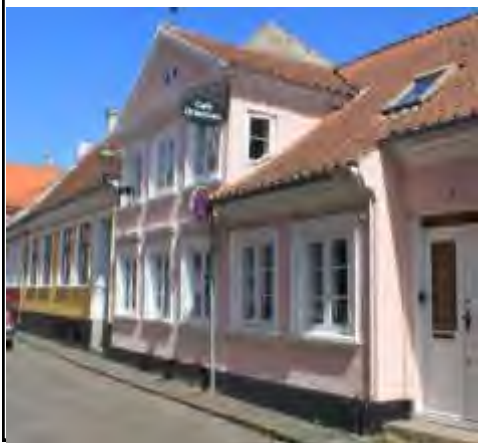
**Vestergade 51****Arkitektur 2, Originalitet 2, Miljø 2, Tilstand 3, Bevaring 2****Bygningstype:** Byhus**Opført:** 1849

**Fremtræden:** Flot gadehus med mange fine murværksdetaljer. Kraftig hovedgesims med "sparrehoveder" gentages i gavlkvistens trekantsfronon. Originale vinduer. Brandstage i rygning på gavlkvist.

**Ved ønske om ændringer:** Bygningen skal bevares uændret i alle detaljer. Ved udskiftning af bygningsdele skal anvendes rekonstruktion.

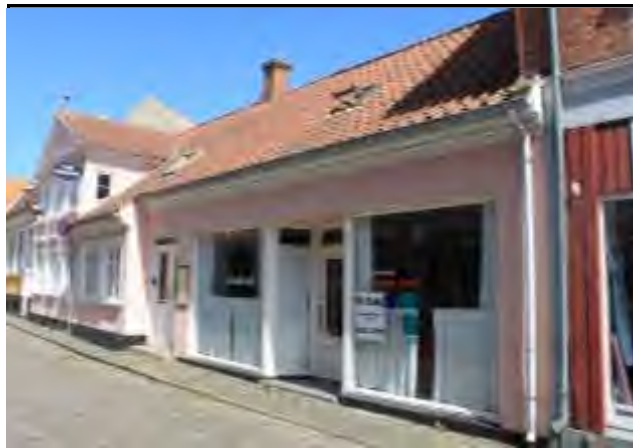
**Vestergade 51****Arkitektur 5, Originalitet 5, Miljø 2, Tilstand 3, Bevaring 5****Bygningstype:** Butik**Opført:** 1887 - 1931

**Fremtræden:** Denne bygningsdel har en lang bygningshistorie. Denne del af huset var i en periode blot et halvtag.

**Ved ønske om ændringer:** Hvis bygningen ikke længere skal bruges til butiksformål bør facaden gives et helt nyt udseende, men i harmoni med facaden i nordlige del af grunden.

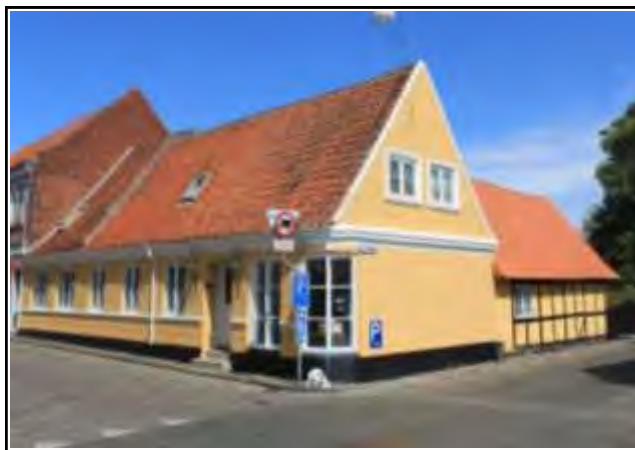
**Vestergade 55**  
**Arkitektur 2, Originalitet 2, Miljø 2, Tilstand 2, Bevaring 2**  
**Bygningstype:** Bygård  
**Opført:** 1816 - 1888

**Fremtræden:** De nuværende bygninger har en lang tilblivelses-historie. Karakteristisk kvaderpudsning med grov kvaderpudsning under vinduerne - en slags høj sokkel i facaden. Specielt hjørnevindue i det rundede hjørne. Skorsten mangler.

**Ved ønske om ændringer:** Bygningen skal bevares uændret i alle detaljer. Ved udskiftning af bygningsdele skal anvendes rekonstruktion. Skorstenspibe bør opmures på stol i tagværk

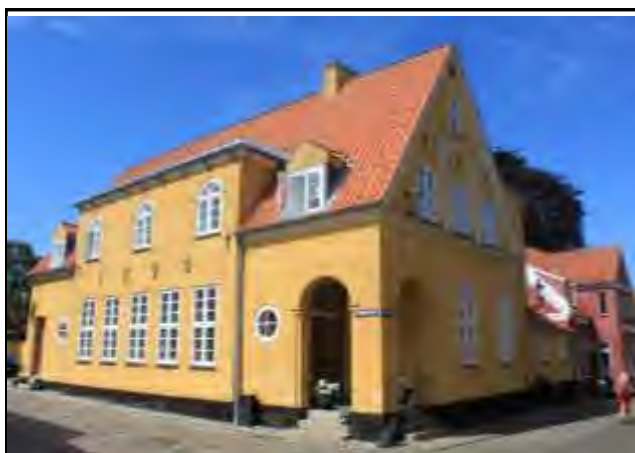
**Vestergade 56 - Sluttergyden**  
**Arkitektur 1, Originalitet 2, Miljø 1, Tilstand 1, Bevaring 1**  
**Bygningstype:** Bankbygning  
**Opført:** 1920

**Fremtræden:** Et meget flot og velkomponeret hus, der har skullet indgyde respekt og soliditet. Høj stueetage = velstand. Hjørneindgang løst fornemt. 5-fags midtrisalit til Sluttergyden. Meget flot tegltag. Huset fremstår pudset og kalket.

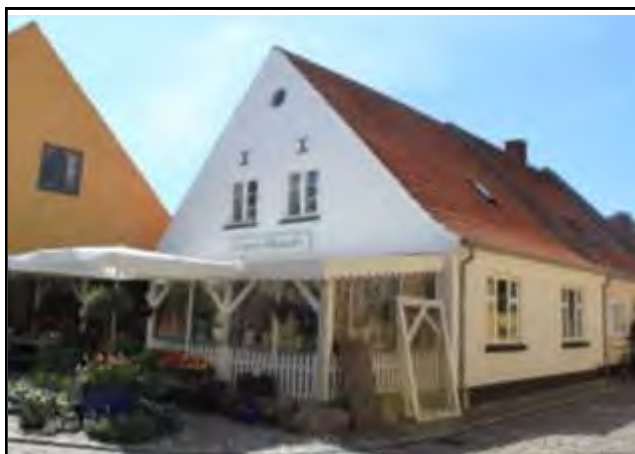
**Vestergade 58**  
**Arkitektur 5, Originalitet 5, Miljø 4, Tilstand 3, Bevaring 4**  
**Bygningstype:** Hjørnehus med butik  
**Opført:** ca. 1900 - 1920

**Fremtræden:** Nyere gadehus, der har afløst større bindingsværkshus på stedet. De store 3-fags vinduer er karakteristiske for perioden. Flot hovedgesims og fint nyt tag, desværre uden skorsten.

**Ved ønske om ændringer:** Bygningen skal bevares uændret i alle detaljer. Ved udskiftning af bygningsdele skal anvendes rekonstruktion. Skorsten bør rekonstrueres.

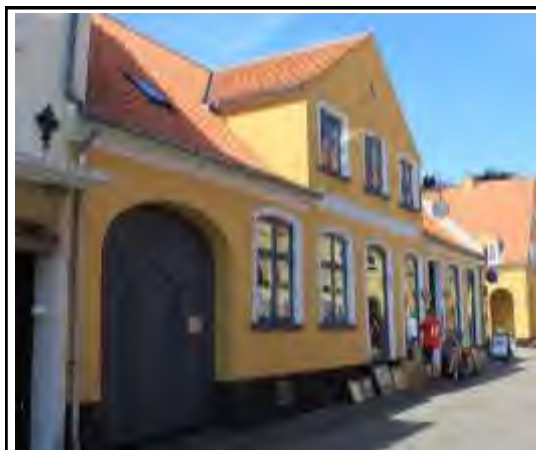
**Vestergade 60**  
**Arkitektur 1, Originalitet 2, Miljø 2, Tilstand 3, Bevaring 2**  
**Bygningstype:** Bygård  
**Opført:** 1874

**Fremtræden:** Helstøbt længe med 3-fags gavlkvist, stort flot tegltag. Den markante port med dörgennemgang ses som type flere steder i byen. Flotte profilerede indramninger omkring vinduerne. Smuk frise med palmettemotiv. Også bevaringsværdigt sidehus og baghus. Skorsten mangler.

**Ved ønske om ændringer:** Bygningen skal bevares uændret i alle detaljer. Ved udskiftning af bygningsdele skal anvendes rekonstruktion. Skorstenspibe bør opmures på stol i tagværk.

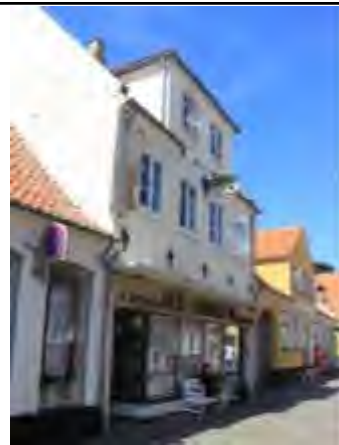
**Vestergade 64****Arkitektur 2, Originalitet 2, Miljø 2, Tilstand 3, Bevaring 2****Opført:** 1882

**Fremtræden:** Fra samme periode som nr. 60 er denne købmandsgård opført med stor port og profilerede indramninger omkring dannebrogsg- og butiksvinduer. Flot hovedgesims. Nyt tegltag med små tagvinduer og en fin skorsten.

**Ved ønske om ændringer:** Bygningen skal bevares uændret i alle detaljer. Ved udskiftning af bygningsdele skal anvendes rekonstruktion. Er de "buede" vinduesglas gamle, kan de opretholdes.

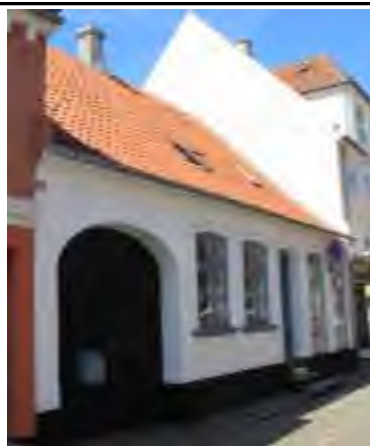
**Vestergade 66****Arkitektur 2, Originalitet 3, Miljø 2, Tilstand 2, Bevaring 2****Bygningstype:** Byhus med baghus**Opført:** 1842

**Fremtræden:** Et meget flot og velkomponeret 4 fags hus. 2 etager mod gaden og 1 etage mod gården. Et godt eksempel på en ændring fra butiksfacade til byhus.

**Ved ønske om ændringer:** Bygningen skal bevares uændret i alle detaljer. Ved udskiftning af bygningsdele skal anvendes rekonstruktion. Der bør genetableres sprossedelte vinduer på 1. sal.

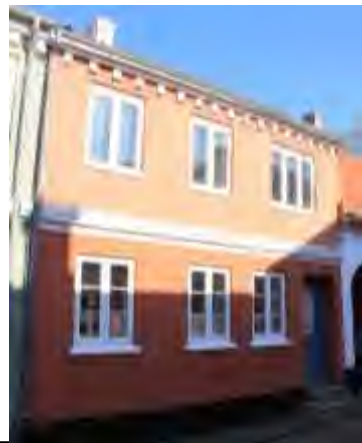
**Vestergade 68****Arkitektur 2, Originalitet 3, Miljø 2, Tilstand 3, Bevaring 2****Bygningstype:** Bygård**Opført:** 1890

**Fremtræden:** De sydligste fag har tidligere været en port. Et markant hus med flotte gesimser, bl.a. konsolprydet hovedgesims. Nye vinduer i original udførelse.

**Ved ønske om ændringer:** Bygningen skal bevares uændret i alle detaljer.

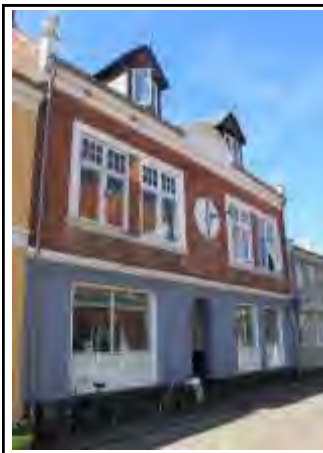
**Vestergade 70****Arkitektur 2, Originalitet 3, Miljø 2, Tilstand 4, Bevaring 3****Bygningstype:** Palæhus**Opført:** 1910

**Fremtræden:** Isoleret set et flot hus med det bedste håndværk, tiden kunne fremvise. De store, meget brede vinduer i overetagen er næppe nogen tilfældighed, da huset er opført for en glarmester. Underetagen virker ombygget.

**Ved ønske om ændringer:** Bygningen skal bevares uændret i alle detaljer. Underetagen bør rekonstrueres iht. gamle tegninger og fotos mv.

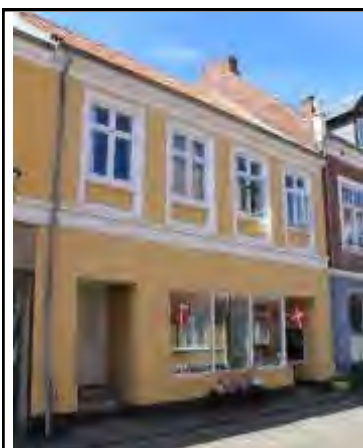
**Vestergade 72****Arkitektur 3, Originalitet 3, Miljø 2, Tilstand 3, Bevaring 3****Bygningstype:** Etagebyhus**Opført:** 1915 (usikkert)

**Fremtræden:** Et stilfærdigt, regulært byhus i 2 etager med fine, profilerede gesimser og vinduesindfatninger i overetagen. Karakteristiske blændinger under vinduerne i overetagen. Facaden har et vist slægtskab til hjørnehuset nr. 74. Butiksvinduer i underetagen i funkisstil. Skorsten mangler.

**Ved ønske om ændringer:** Overetagen må ikke ændres. Underetagen bør rekonstrueres, så den bliver bragt i samklang med det øvrige hus. Skorsten bør reetableres.

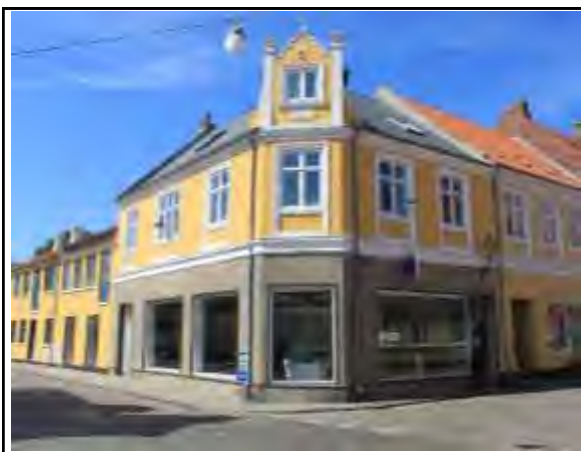
**Vestergade 74 - Vråvejen****Arkitektur 3, Originalitet 3, Miljø 2, Tilstand 3, Bevaring 3****Bygningstype:** Hjørnehus med butik Opført: 1900 - 1940 butik ombygget

**Fremtræden:** Et klassisk købstadshus med et markant "brækket hjørne", der krones af en gavlkvist med udsmykning og vaser. Et flot hus af sin tid. Skæmmes desværre af nyere butiksindretning i stueetagen.

**Ved ønske om ændringer:** Overetagen skal bevares uændret og vinduer mv. skal rekonstrueres. Underetagen bør føres tilbage til det oprindelige udseende.

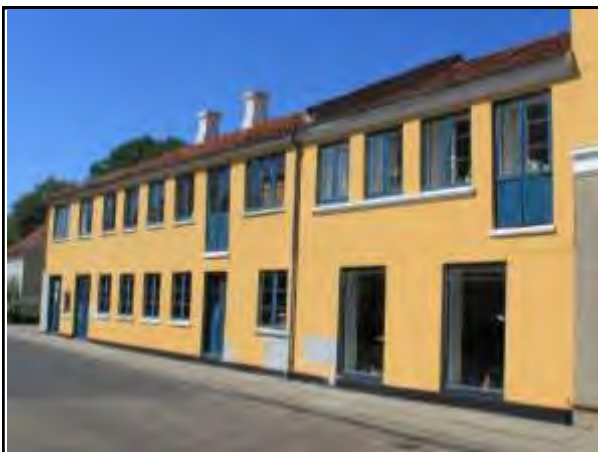
**Vestergade 74 - Vråvejen****Arkitektur 3, Originalitet 4, Miljø 3, Tilstand 2, Bevaring 3****Bygningstype:** Værksteder for sadelmager og snedker**Opført:** ca. 1900 - 1940

**Fremtræden:** Velbevaret fornemt værkstedsmiljø, der røber den trinvisse tilblivelse og udvikling. En del af bygningen har tillige rummet udstillingslokaler til butikken. Velbevarede gamle vinduer og døre, Smukke skorstene.

**Ved ønske om ændringer:** Længen bør bevare sit præg af værkstedsfløj. Butiksvinduerne kan erstattes af den oprindelige facade. Ændringer i øvrigt skal ske som rekonstruktioner.

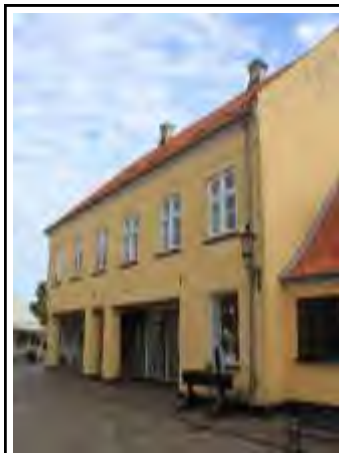
**Søndergade hjørnet / Vestergade 47****Arkitektur 3, Originalitet 3, Miljø 2, Tilstand 4, Bevaring 3****Bygningstype:** Butikshus**Opført:** ca. 1890 - forhøjet 1924

**Fremtræden:** Et stort flot hjørnehus med velbevaret overetage med dannebrogsvinduer. Underetagen er sat på søjler og butikken ligger i en arkade, hvilket er fremmedartet for byen.

**Ved ønske om Ændringer:** Huset skal bevares uændret i alle detaljer. Ved udskiftning af bygningsdele skal anvendes rekonstruktion.

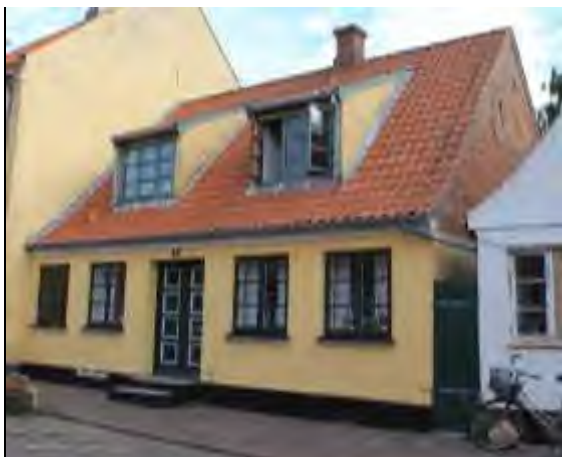
**Søndergade 3****Arkitektur 2, Originalitet 3, Miljø 2, Tilstand 1, Bevaring 2****Bygningstype:** Byhus**Opført:** ca. 1850 – genopbygget efter brand i 1981

**Fremtræden:** Dette fine 5-fags gadehus er blevet grundigt istandsat med nye vinduer og ny dør. Desværre er der anvendt ruder med glaslister og tykke sprosser, hvorved vinduerne mister deres lethed og elegance. To nye tunge kviste.

**Ved ønske om Ændringer:** Vinduer bør ændres til kitfalse.

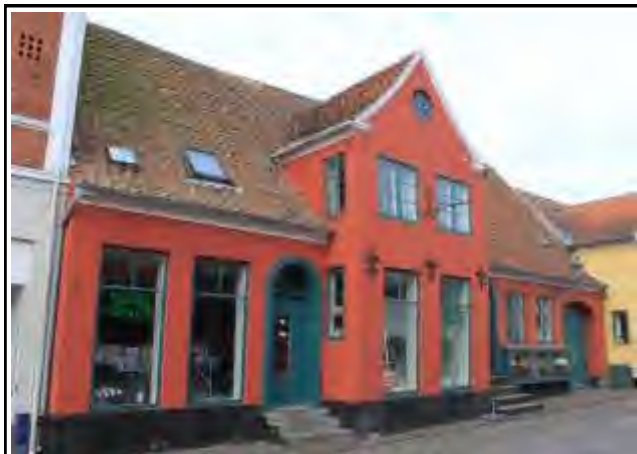
**Søndergade 4****Arkitektur 2, Originalitet 2, Miljø 1, Tilstand 4, Bevaring 2****Bygningstype:** Købmandsgård mm.**Opført:** før 1800 - 1818 - mange ombygninger

**Fremtræden:** Den flotte bygning med 2-fags karnapkvist er ombygget mange gange og fremstår i dag som butikshus. Rummer mange fine, bevaringsværdige elementer. Skorsten mangler.

**Ved ønske om Ændringer:** Bygningen er fredet. Skorsten bør rekonstrueres.

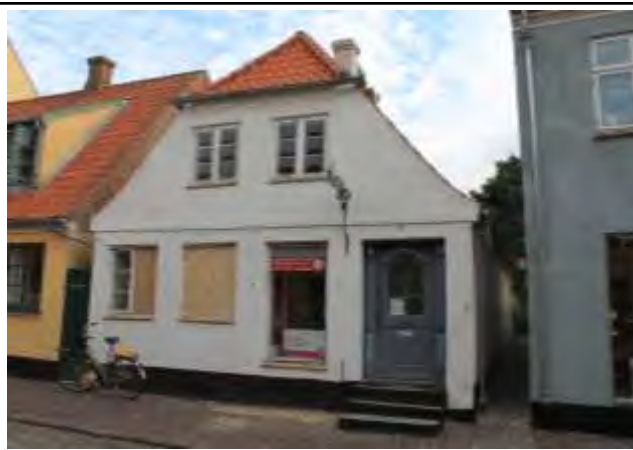
**Søndergade 6****Arkitektur 4, Originalitet 5, Miljø 5, Tilstand 4, Bevaring 4****Bygningstype:** Bolig / Butikshus Opført: 1904 - ombygget efter 1930

**Fremtræden:** Stort, flot butikshus, der skæmmes noget af de store butiksvinduer i stueetagen. Fine vinduer med lisener omkring og regulær og pæn gavlkvist i et fag. To skorstene er sløjet ned til lige over tagryggen.

**Ved ønske om Ændringer:** Bygningen skal bevares uændret i hovedtrækkene. Ved alle udskiftninger skal i fremtiden anvendes rekonstruktion. De store vinduer bør erstattes af tilbageføring af facadens piller til forbindelse med soklen. Skorstene bør rekonstrueres.

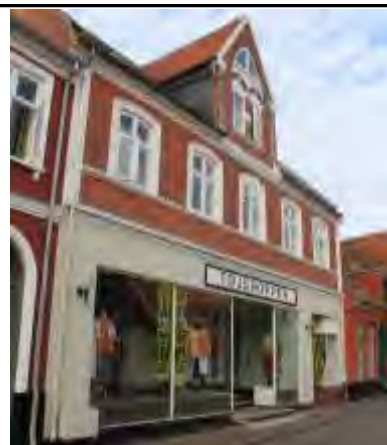
**Søndergade 7****Arkitektur 5, Originalitet 4, Miljø 4, Tilstand 2, Bevaring 4****Bygningstype:** Butikshus i 2 etager**Opført:** 1821 - ombygget 1936

**Fremtræden:** Det toetages butikshus er ombygget ca. 1936 og fremstår i dag som et funkispræget gadehus med store butiksvinduer og karakteristiske 3-fags trediver vinduer på 1. sal. Skorsten mangler. Nye vinduer men originale butiksdøre i indgangspartiet.

**Ved ønske om Ændringer:** Bygningen kan som udgangspunkt bevares som den er i dag. Ved alle udskiftninger og ombygninger skal i fremtiden anvendes tilbageføring og rekonstruktion.

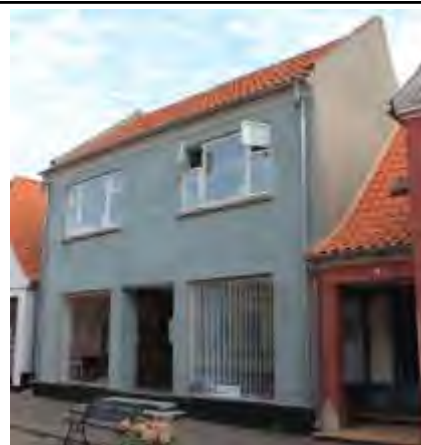
**Søndergade 8****Arkitektur 3, Originalitet 3, Miljø 3, Tilstand 5, Bevaring 3****Bygningstype:** Butikshus**Opført:** 1866 - ombygget ca. 1900

**Fremtræden:** Fint butikshus, der fremviser godt murerhåndværk og fint snedkerarbejde i de smukke dannebrogsvinduer og den flotte hoveddør med diamantfyldninger og vindue over. Skorsten mangler.

**Ved ønske om Ændringer:** Bygningen skal bevares uændret i hovedtrækkene. Ved alle udskiftninger skal i fremtiden anvendes rekonstruktion. Butiksvinduet og skorsten bør rekonstrueres.

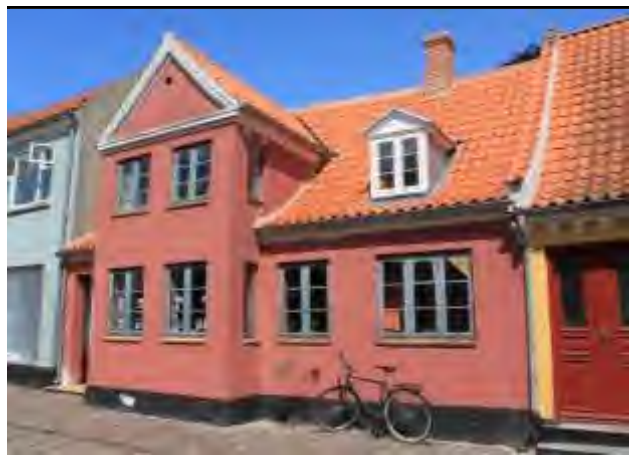
**Søndergade 9****Arkitektur 2, Originalitet 2, Miljø 2, Tilstand 2, Bevaring 2****Bygningstype:** Byhus**Opført:** 1874

**Fremtræden:** Bygningsfredet. Et meget gammelt hus, der gradvist er ombygget fra bindingsværk til nuværende grundmur. Den lille enkeltfags kvist er af nyere dato. Vinduer i kvist virker uharmoniske.

**Ved ønske om ændringer:** Bygningen er fredet. Hoveddør bør rekonstrueres.

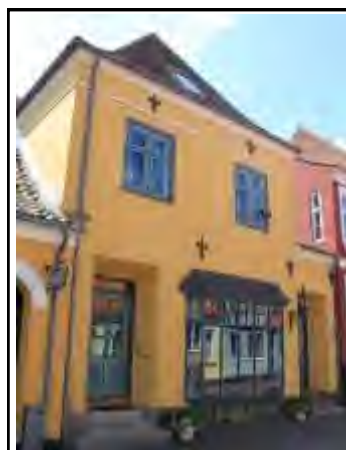
**Søndergade 10****Arkitektur 3, Originalitet 3, Miljø 2, Tilstand 2, Bevaring 3****Bygningstype:** Byhus med bolig og butik Opført: 1920 - ombygget 1963 og senere

**Fremtræden:** Et specielt hus i gaden med den helvalmede gavl og den lille mellembbygning til nr. 8. Karnapvinduet er af nyere dato og er en rekonstruktion af det oprindelige vindue. Skorsten mangler.

**Ved ønske om Ændringer:** Huset skal bevares uændret i alle detaljer. Ved udskiftning af bygningsdele skal anvendes rekonstruktion. Skorstenspipe opmures på stol i tagværk.

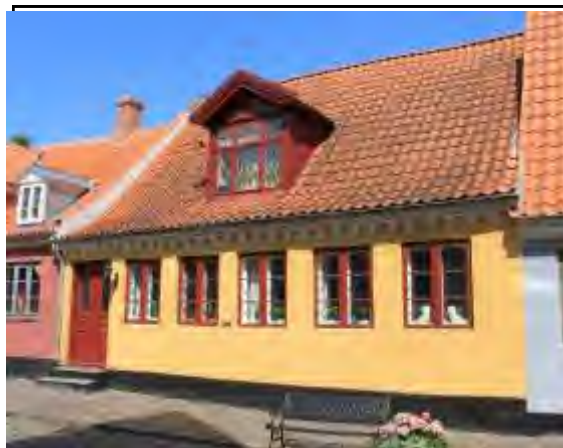
**Søndergade 11****Arkitektur 1, Originalitet 2, Miljø 2, Tilstand 3, Bevaring 2****Bygningstype:** Byhus**Opført:** 1854

**Fremtræden:** 6-fags længehus med tjæret sokkel og aftrappet hovedgesims med konsolagtigt tandsnit. Fine, gamle vinduer og fin 2-fløjet dør med 2 ruder.. Moderat ældre kvist i det store tegltag. Skorsten mangler.

**Ved ønske om ændringer:** Bygningen skal bevares uændret i alle detaljer. Ved alle udskiftninger skal i fremtiden anvendes rekonstruktion. Rygningssten er ikke sat i mørtel men skruet fast. Skorsten bør rekonstrueres.
