Bygningsregistrant

BEVARING AF BYGNINGER OG BYMILJØ  
I DEN GAMLE DEL AF ÆRØSKØBING  
August 2016

Opdateringen er udført af Teknisk Afdeling, Ærø Kommune

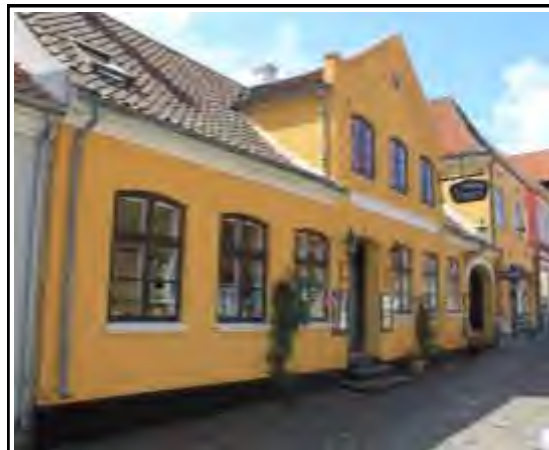
**Søndergade 12****Arkitektur 3, Originalitet 3, Miljø 2, Tilstand 4, Bevaring 3****Bygningstype:** Købmandsgård - nu restaurant**Opført:** 1875 - ombygget 1974, butik rekonstrueret

**Fremtræden:** Fin gammel købmandsgård, der har haft mange udformninger til gaden. Fin port med kurvehanksbue. Fine skorstenene.

**Ved ønske om Ændringer:** Huset skal bevares uændret i alle detaljer. Ved udskiftning af bygningsdele skal anvendes rekonstruktion.

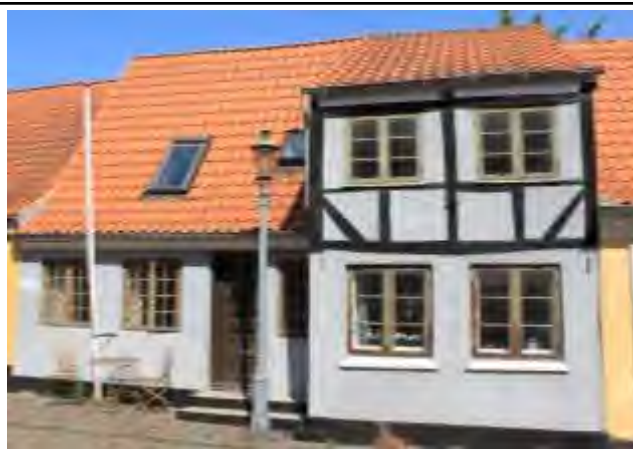
**Søndergade 14****Arkitektur 2, Originalitet 3, Miljø 2, Tilstand 2, Bevaring 2****Bygningstype:** Byhus**Opført:** 1937

**Fremtræden:** Et forholdsvis nyt købstadshus opført med sigte på at tilpasse sig byggetraditionen i gaden og fremvise godt håndværk. Et smukt og velproportioneret hus. Dog er kvistene lidt store.

**Ved ønske om ændringer:** Huset skal bevares uændret i alle detaljer. Ved udskiftning af bygningsdele skal anvendes rekonstruktion.

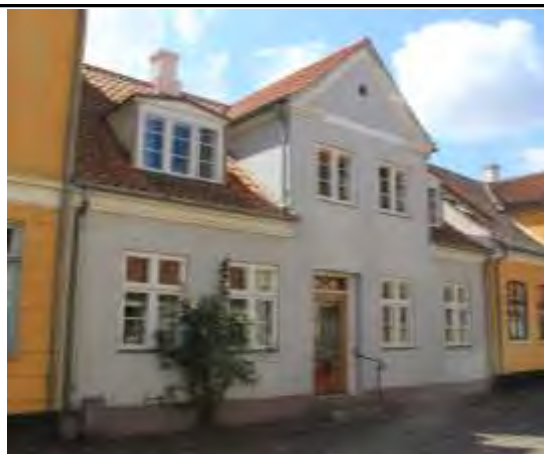
**Søndergade 15****Arkitektur 3, Originalitet 3, Miljø 2, Tilstand 3, Bevaring 2****Bygningstype:** Byhus**Opført:** sammenlagt 1880 af ældre huse i bindingsværk

**Fremtræden:** Facaden mod gaden er stærkt præget af butiksinretningen. Gavlen fortæller om ændringen af tagprofilen fra bindingsværkshus til grundmuret hus med stor opskalkning. Facadehøjden er øget og giver anledning til opskalkningen.

**Ved ønske om ændringer:** Huset skal bevares uændret i alle detaljer. Ved udskiftning af bygningsdele skal anvendes rekonstruktion.

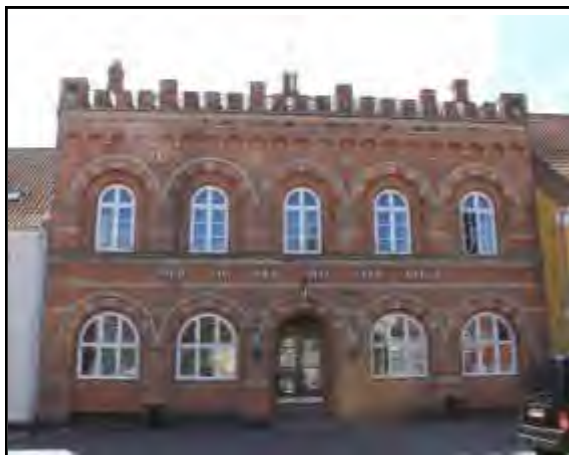
**Søndergade 16 B****Arkitektur 1, Originalitet 1, Miljø 2, Tilstand 2, Bevaring 1****Bygningstype:** Rådhus—nu bibliotek**Opført:** 1863

**Fremtræden:** Et af byens få arkitekttegnede huse. Oprindelig med kolonnade langs stueetagen, men tilmuret 1942. Et flot hus i borgarkitektur, et "rigtigt" rådhus i tidens arkitektur. Bevaringsværdige baghuse med arrest mv.

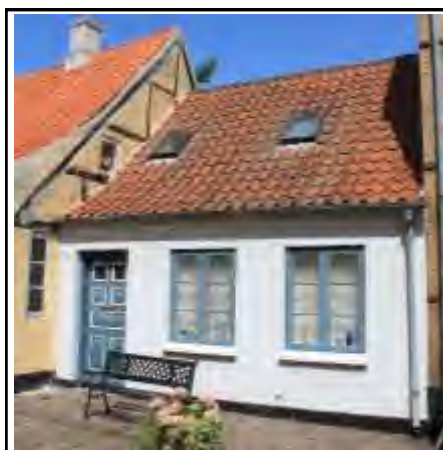
**Søndergade 17****Arkitektur 2, Originalitet 2, Miljø 2, Tilstand 2, Bevaring 2****Bygningstype:** Byhus**Opført:** i perioden 1800 - 1921

**Fremtræden:** Beskedent lille 3-fags bolig, oprindelig et tilsvarende bindingsværkshus. Fornem gl. dør og 2 fine vinduer. Beskedne tagvinduer til gadesiden. Visuelt trykkes bygningen af den høje bygning på nr. 19. Skorsten mangler.

**Ved ønske om ændringer:** Huset skal bevares uændret i alle detaljer. Ved udskiftning af bygningsdele skal anvendes rekonstruktion. Skorsten bør rekonstrueres.

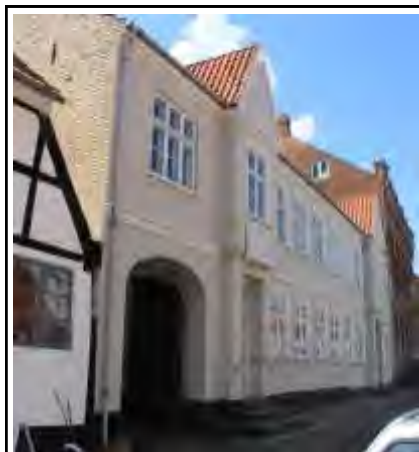
**Søndergade 18****Arkitektur 2, Originalitet 2, Miljø 2, Tilstand 2, Bevaring 2****Bygningstype:** Herregård "Kjobinghof" - købmandsgård**Opført:** i midten af 1600-tallet - ombygget 1857

**Fremtræden:** Oprindelig herregård - senere købmandsgård. Meget flot bygning og en bevaringsværdig gård med flere smukke bygninger. Gårdspladsens brolægning samt baghuset er fredet. Butiksfacaden er tilbageført i 2007-2008.

**Ved ønske om ændringer:** Bygningen skal bevares uændret i alle detaljer. Ved udskiftning af bygningsdele skal anvendes rekonstruktion. Baghus og gårdspladsen er fredet.

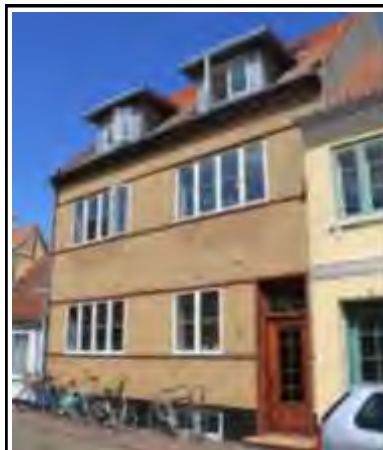
**Søndergade 19****Arkitektur 3, Originalitet 3, Miljø 5, Tilstand 2, Bevaring 5****Bygningstype:** Etagehus i funktionalistisk stil**Opført:** 1934

**Fremtræden:** Et velkomponeret funkishus med karakteristiske bånd og brede vindueshuller nu med 4-fags vinduer. Moderne entredør til trapperum. Et fint hus, men dårligt tilpasset gadebilledet. Ingen speciel bevaringsværdi.

**Ved ønske om ændringer:** Bygningen skal bevares uændret i hovedtrækkene. Huset bør bevare sine klare funktionalistiske træk, herunder de opdelte vinduer.

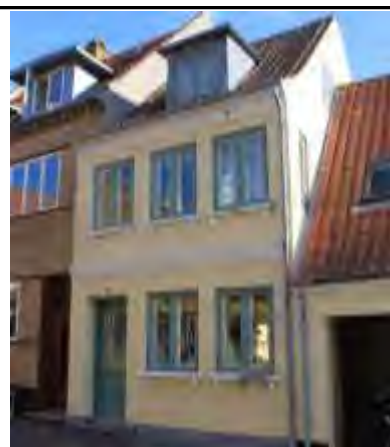
**Søndergade 22****Arkitektur 3, Originalitet 3, Miljø 2, Tilstand 2, Bevaring 3****Bygningstype:** Byhus**Opført:** før 1776 - omsat ca. 1850

**Fremtræden:** Velbevaret 4-fags grundmuret byhus med en meget flot 2-fløjet hoveddør med diamantfyldninger. Kraftig profileret hovedgesims. Skorsten mangler.

**Ved ønske om ændringer:** Huset skal bevares uændret i alle detaljer. Ved udskiftning af bygningsdele skal anvendes rekonstruktion. Skorsten bør rekonstrueres.

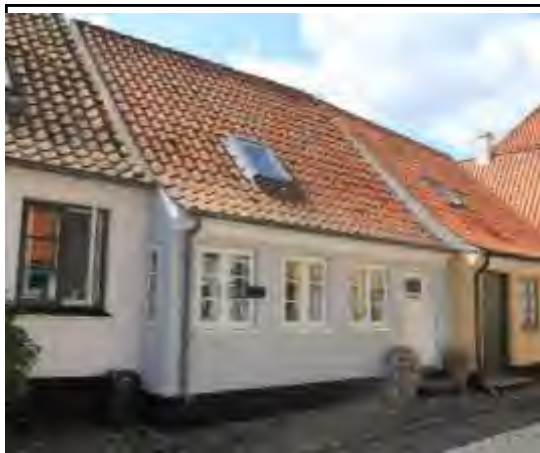
**Søndergade 24**  
**Arkitektur 3, Originalitet 3, Miljø 2, Tilstand 3, Bevaring 3**  
**Bygningstype:** Byhus  
**Opført:** i 1700-tallet (usikkert) - ombygget 1882

**Fremtræden:** Fornemt 4-fags gadehus med det i Ærøskøbing karakteristiske vindue i den forskudte gavl. Meget stort tagvindue dominerer den smukke tagflade med den store op-skalkning. Skorsten mangler.

**Ved ønske om ændringer:** Huset skal bevares uændret i alle detaljer. Ved udskiftning af bygningsdele skal anvendes rekonstruktion. Skorstenspipe opmures på stol i tagværk.

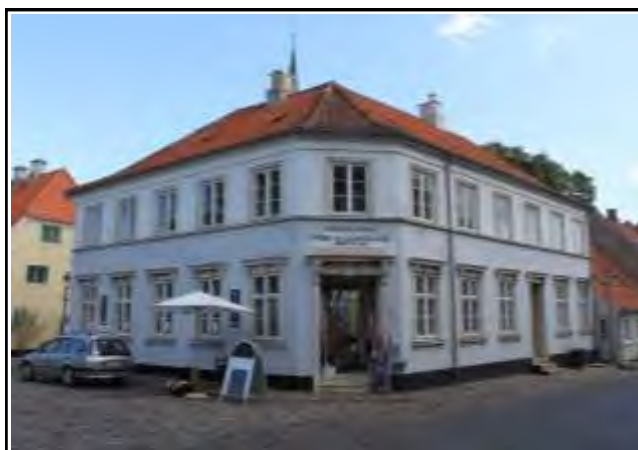
**Søndergade 25 - Torvet**  
**Arkitektur 1, Originalitet 1, Miljø 2, Tilstand 2, Bevaring 1**  
**Bygningstype:** Bankbygning - Spare- og Lånekasse – nu butik  
**Opført:** 1939

**Fremtræden:** Bygningen er tegnet af Alexis Prior. Et fornemt hus typisk for pengeinstitutter på den tid. Nyere dobbeltdør i det af-skårne hjørne. Bygningen er karakteristisk ved det valmede heltag. Fine, kraftige palæskorstene.

**Ved ønske om ændringer:** Huset skal bevares uændret i alle detaljer. Ved udskiftning af bygningsdele skal anvendes rekonstruktion.

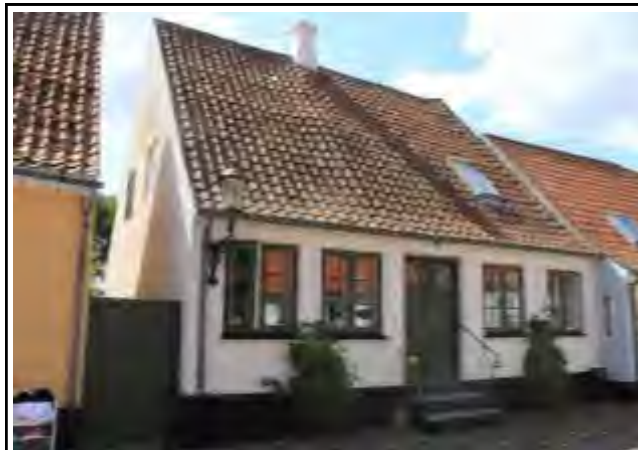
**Søndergade 26**  
**Arkitektur 3, Originalitet 3, Miljø 2, Tilstand 3, Bevaring 3**  
**Bygningstype:** Byhus  
**Opført:** 1872

**Fremtræden:** 5-fags gadehus med midterstillet hoveddør. 2-trins granittrappe. Bygningen er nænsomt renoveret i nyere tid. Flot skorsten. Velholdt hus. Ny dør. Vinduer med glaslister.

**Ved ønske om ændringer:** Huset skal bevares uændret i alle detaljer. Ved udskiftning af bygningsdele skal anvendes rekonstruktion. Vinduer bør ændres til kitfals.

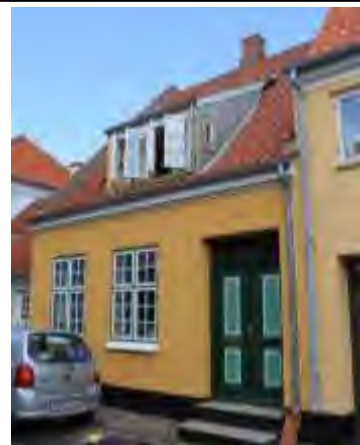
**Søndergade 30****Arkitektur 4, Originalitet 4, Miljø 3, Tilstand 3, Bevaring 4****Bygningstype:** Gadehus**Opført:** ca. 1772 - kvaderpudset 1905

**Fremtræden:** Nyere forhus har erstattet bindingsværkshus fra 1700-tallet. Forholdsvis små dannebrogsvinduer på profileret sælbænk. Tilbagetrukket butiksaftak med synligt bjælkelag er specielt ved huset.

**Ved ønske om ændringer:** Bygningen skal bevares uændret i hovedtrækkene. Ved alle udskiftninger skal i fremtiden anvendes rekonstruktion. Den nedtagne skorsten bør genetableres.

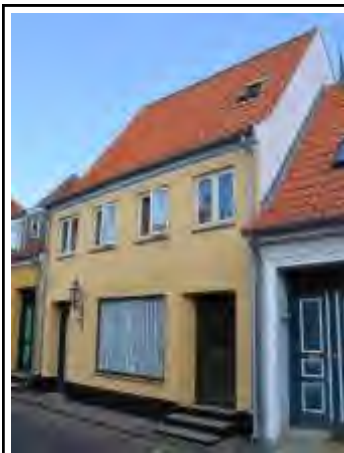
**Søndergade 31**  
**Arkitektur 3, Originalitet 4, Miljø 2, Tilstand 2, Bevaring 3**  
**Bygningstype:** Højt Byhus med butik  
**Opført:** 1807

**Fremtræden:** Butikshus med symmetrisk facade, der i registranten fra 1975 betegnes som "kølig". I dag vil man sige lidt bar og kedelig. Nye vinduer i 1. etage. Skorsten mangler.

**Ved ønske om ændringer:** Bygningen bør rekonstrueres, tilbageføres evt. i forbindelse med endelig nedlæggelse af butikken. Som grundlag kan anvendes gamle fotos, tegninger mv.

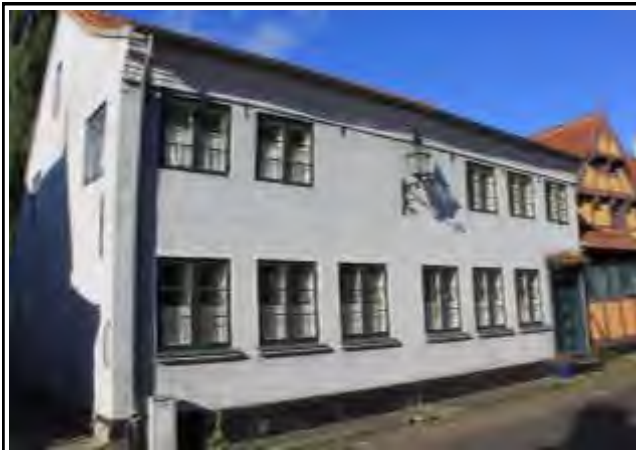
**Søndergade 34**  
**Arkitektur 2, Originalitet 2, Miljø 3, Tilstand 3, Bevaring 2**  
**Bygningstype:** Byhus i 2 etager  
**Opført:** - overtaget 1789 - grundmuret ca. 1840

**Fremtræden:** Et utraditionelt gadehus med 2 etager til gaden og 1 1/2 til gårdsiden. I facaden har i 2. etage i det vestligste vindue været en dør til indhaling af sejl. Meget speciel gammel dør bevaret i stueetagen. Kraftig, profileret hovedgesims. Skorsten mangler.

**Ved ønske om ændringer:** Huset skal bevares uændret i alle detaljer. Ved udskiftning af bygningsdele skal anvendes rekonstruktion. Skorstenspipe opmures på stol i tagværk.

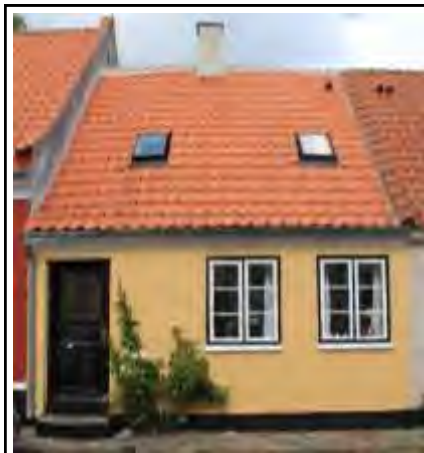
**Søndergade 39**  
**Arkitektur 2, Originalitet 3, Miljø 2, Tilstand 2, Bevaring 2**  
**Bygningstype:** Byhus - bolig  
**Opført:** 1863

**Fremtræden:** Oprindelig en del af et 6-fags bindingsværkshus, der også omfattede nr. 41. Beskedent 3-fags gadehus. Muligvis tilmuret smalt vindue ved siden af døren.

**Ved ønske om ændringer:** Huset skal bevares uændret i alle detaljer. Ved udskiftning af bygningsdele skal anvendes rekonstruktion.

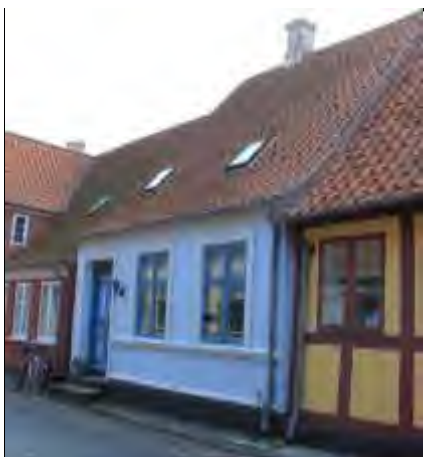
**Søndergade 40**  
**Arkitektur 2, Originalitet 3, Miljø 2, Tilstand 2, Bevaring 2**  
**Bygningstype:** Byhus  
**Opført:** 1851-1887

**Fremtræden:** Bygningen, der er udskilt fra nr. 38 og 36 viser, hvordan gadens bindingsværkshuse er blevet erstattet af grundmurde huse med større facadehøjde og tilhørende opskalkning af taget. Efter tiden et moderne hus med høje dannebrogsvinduer og en stor flot 2-fløjet hoveddør. Desværre nye dannebrogsvinduer med termoruder og glaslister.

**Ved ønske om ændringer:** Huset skal bevares uændret i alle detaljer. Ved udskiftning af bygningsdele skal anvendes rekonstruktion. Vinduer føres tilbage til oprindelig stil.

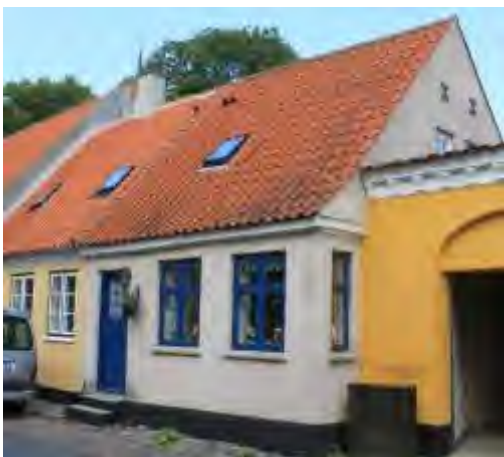
**Søndergade 41**  
**Arkitektur 2, Originalitet 3, Miljø 2, Tilstand 2, Bevaring 2**  
**Bygningstype:** Byhus  
**Opført:** ca. 1863

**Fremtræden:** Oprindelig en del af et bindingsværkshus på nr. 39 og 41. Velproportioneret 3-fags gadehus med et vindue til gaden i den frie gavl. Desværre er der isat nye dannebrogsvinduer med termoruder og glaslister og ny dør i samme teknik. Skorsten mangler.

**Ved ønske om ændringer:** Bygningen skal bevares uændret i hovedtrækkene. Ved alle udskiftninger skal i fremtiden anvendes rekonstruktion til de oprindelige løsninger. Skorsten bør rekonstrueres og vinduer bør føres tilbage til oprindelig stil.

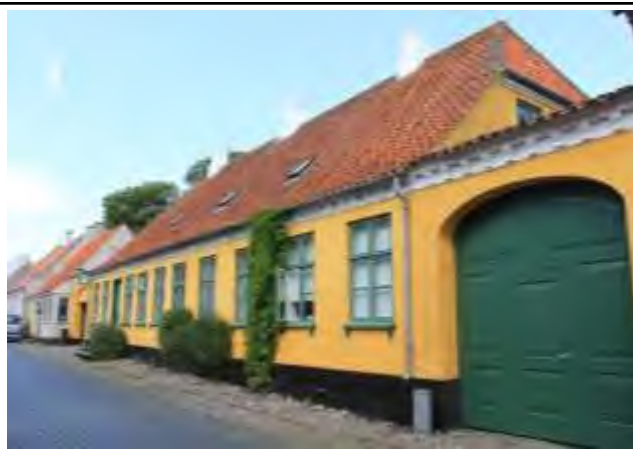
**Søndergade 44****Arkitektur 3, Originalitet 3, Miljø 2, Tilstand 3, Bevaring 3****Bygningstype:** Byhus**Opført:** 1877

**Fremtræden:** Bygningen er nydeligt renoveret og tilbageført siden registreringen i 1975. I soklen er syldstenene fra det oprindelige bindingsværkshus stadig synlige. Ved renovering er sålbænke tilbageført. Skorsten mangler.

**Ved ønske om ændringer:** Bygningen skal bevares uændret i alle detaljer. Ved alle udskiftninger skal også i fremtiden anvendes rekonstruktion til de oprindelige løsninger. Skorsten må reetableres.

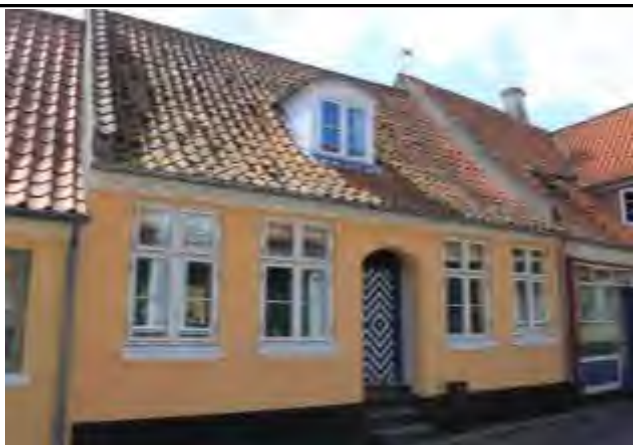
**Søndergade 45****Arkitektur 2, Originalitet 2, Miljø 2, Tilstand 4, Bevaring 2****Bygningstype:** Byhus - bolig**Opført:** 1837

**Fremtræden:** Nøgternt 2-etages byhus på 4 fag med den karakteristiske 2-fløjede fyldningsdør i smuk udgave. Stor hovedgesims afslutter facaden. Fine, gamle 2-rammede vinduer med tynde sprosser.

**Ved ønske om ændringer:** Huset skal bevares uændret i alle detaljer. Ved udskiftning af bygningsdele skal anvendes rekonstruktion.

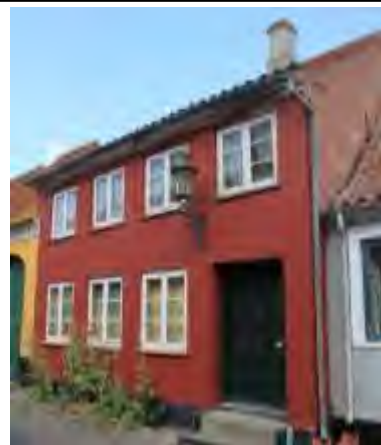
**Søndergade 46****Arkitektur 2, Originalitet 3, Miljø 2, Tilstand 2, Bevaring 2****Bygningstype:** Byhus - opr. 2 huse**Opført:** - for 1860

**Fremtræden:** Huset har formentlig haft gavlkvist, menes nedtaget omkring 1900. Fadespring stammer herfra. Kvader-pudsning på en del af facaden. Fin, rekonstrueret skorsten. Smukt tag uden store vinduer. Trin af utilhugget granitsten.

**Ved ønske om ændringer:** Huset skal bevares uændret i alle detaljer. Ved udskiftning af bygningsdele skal anvendes rekonstruktion.

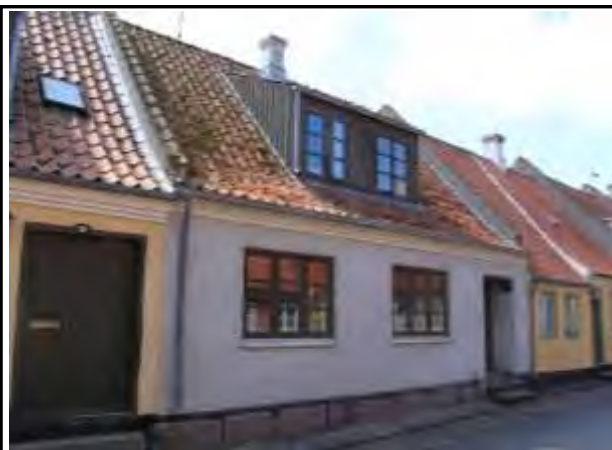
**Søndergade 48****Arkitektur 5, Originalitet 5, Miljø 4, Tilstand 3, Bevaring 4****Bygningstype:** Byhus**Opført:** 1952

**Fremtræden:** Bygningen ligger på et historisk sted. Hertug Christian Ærø's hus skal have ligget her, hvilket fremgår af sokkelstenene med inskription. Stærkt ombygget facade, vinduer med termoglas og i taget en meget stor bræddebeklædt kvist.

**Ved ønske om ændringer:** Bygningen er uden egentlige bevaringsinteresser og kan bevares uændret i hovedtrækkene. Det anbefales at føre facadedelingen tilbage til tidspunktet for 1952.

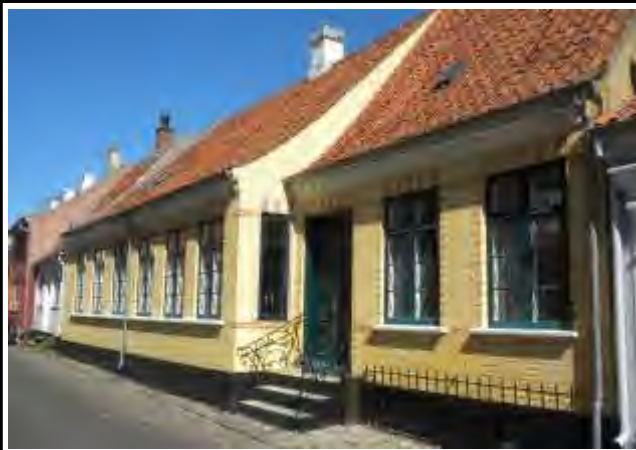
**Søndergade 49****Arkitektur 1, Originalitet 2, Miljø 3, Tilstand 2, Bevaring 2****Bygningstype:** Større Byhus**Opført:** 1872

**Fremtræden:** Begge forhuse er opført i 1872 som erstatning for 3 bindingsværkshuse. Fine velproportionerede facader og flotte, høje vinduer og en flot 2-fløjet hoveddør med trappe. To fine skorstenene bevaret.

**Ved ønske om ændringer:** Huset skal bevares uændret i alle detaljer. Ved udskiftning af bygningsdele skal anvendes rekonstruktion.

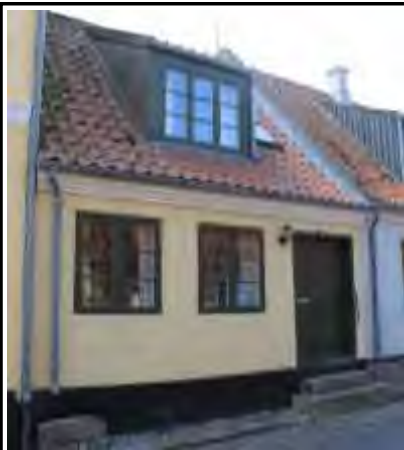
**Søndergade 50****Arkitektur 3, Originalitet 3, Miljø 3, Tilstand 3, Bevaring 3****Bygningstype:** Byhus**Opført:** - før 1804 - ombygget ca. 1852

**Fremtræden:** Huset har fælles baggrund med nr. 48. Velholdt forhus i 3 fag med stor 2-fløjet hoveddør i det vestre yderfag. Fine gamle 2-rammede vinduer uden sålbænk. I taget en 3-fags taskeskorstue med nyt vindue. Skorsten mangler.

**Ved ønske om ændringer:** Huset skal bevares uændret i alle detaljer. Ved udskiftning af bygningsdele skal anvendes rekonstruktion. Skorstenspipe opmures på stol i tagværk.

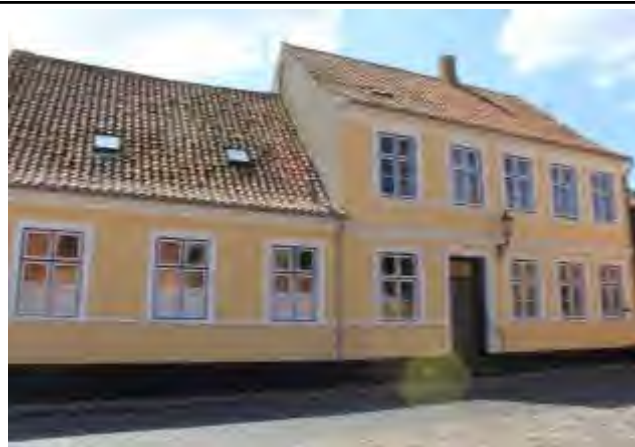
**Søndergade 53****Arkitektur 1, Originalitet 2, Miljø 2, Tilstand 2, Bevaring 2****Bygningstype:** Byhus**Opført:** 1825 - ombygget 1874

**Fremtræden:** Let uregelmæssig facade lader ane at dette oprindeligt var to huse, der afløste et bindingsværkshus på 4 fag. Midtstillet 2-fløjet fyldningsdør med to vinduer. Skorsten mangler.

**Ved ønske om ændringer:** Bygningen skal bevares uændret i alle detaljer. Ved alle udskiftninger skal i fremtiden anvendes rekonstruktion som ved de oprindelige løsninger. De meget udragende sålbænke bør reduceres i omfang.

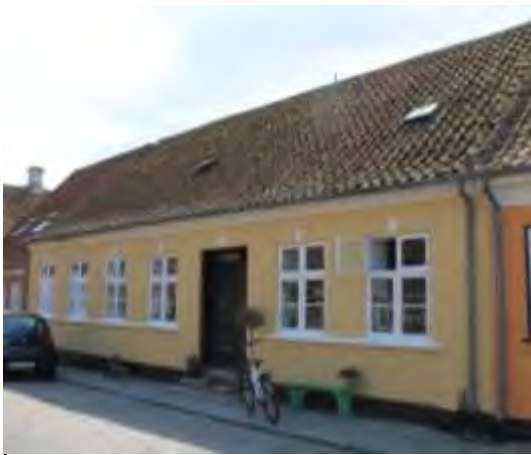
**Søndergade 56****Arkitektur 2, Originalitet 3, Miljø 2, Tilstand 3, Bevaring 3****Bygningstype:** Byhus - bagerbolig. En overgang bibliotek.**Opført:** 1877

**Fremtræden:** Et stateligt 7 fags gadehus i fint murerhåndværk med bl.a. sprutpudsede slutsten over vinduernes stik. Kvaderfuget facade med gennemgående sålbænk og konsol-båret hovedgesims. Flot tegltag uden store tagvinduer, men desværre også uden to oprindelige skorstene - savnes meget.

**Ved ønske om ændringer:** Bygningen skal bevares uændret i alle detaljer. Ved alle udskiftninger skal i fremtiden anvendes rekonstruktion som ved de oprindelige løsninger. Skorstene bør reetableres.

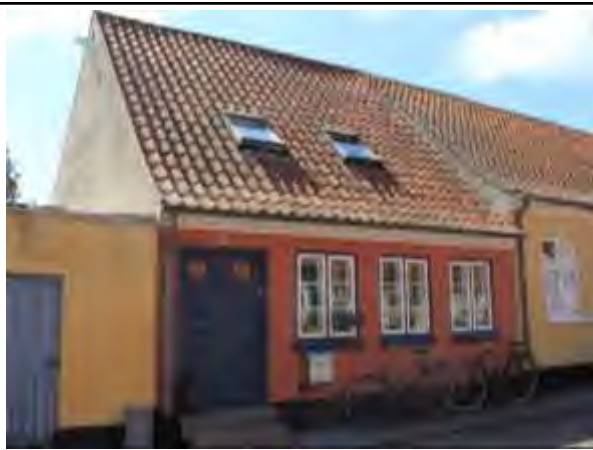
**Søndergade 59****Arkitektur 2, Originalitet 2, Miljø 2, Tilstand 2, Bevaring 2****Bygningstype:** Byhus**Opført:** 1876

**Fremtræden:** Huset med bindingsværksgavlen og karnapudbygningen er karakteristisk ved den klippede ildtorn, der dækker facaden. Et meget flot tag med en fornem skorsten. Fine vinduer og en fin 2-fløjet dør.

**Ved ønske om ændringer:** Huset skal bevares uændret i alle detaljer. Ved udskiftning af bygningsdele skal anvendes rekonstruktion.

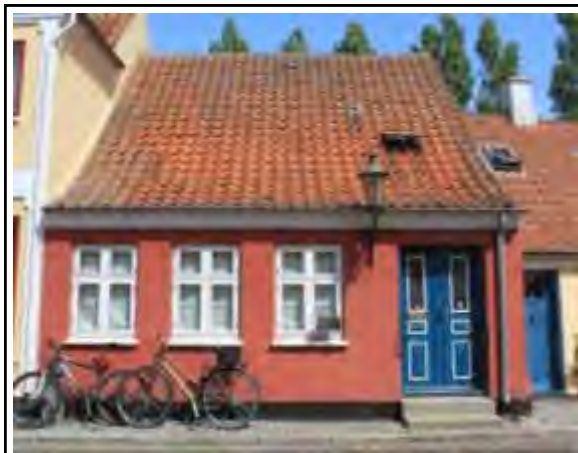
**Søndergade 63**  
**Arkitektur 2, Originalitet 2, Miljø 2, Tilstand 2, Bevaring 2**  
**Bygningstype:** Byhus  
**Opført:** 1851

**Fremtræden:** 4-fags gadehus med 3 fine dannebrogsvinduer isat termoruder. En flot 2-fløjet fyldningsdør med 2 ruder. Hvidmalet, profileret hovedgesims. Skorsten mangler.

**Ved ønske om ændringer:** Bygningen skal bevares uændret i hovedtrækkene. Ved alle udskiftninger skal anvendes rekonstruktion. Skorsten må genetableres og vinduer føres tilbage til oprindelig stil.

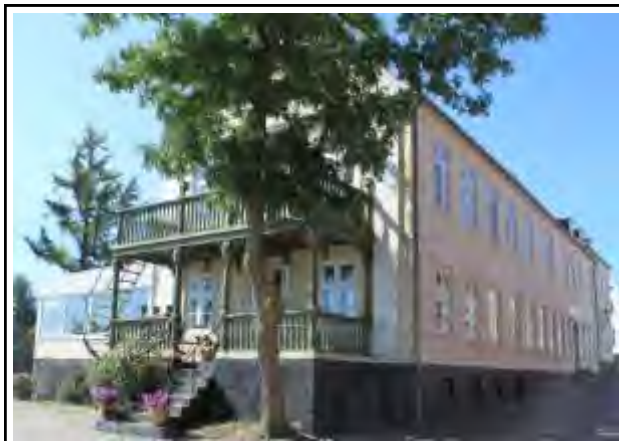
### Brogade 1

**Fremtræden:** Et smukt anlæg af stor betydning for gadebilledet og byfronten. Skal bevares med nuværende udseende og omfang. Store, bevaringsværdige træer på grunden. Skorstene mangler - har kun en.

**Ved ønske om Ændringer:** Overdækket terrasse til gårdsiden (spisesal) virker påklisset og uheldig i fht. hovedhuset. En ny, selvstændig bygning og evt. en overdækket gård vil klæde anlægget bedre. Skorstenspipe opmures på stol i tagværk.

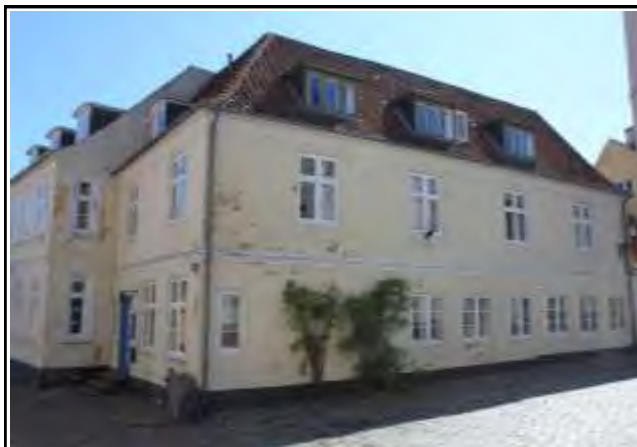
### Brogade 1, hjørnet - Nørregade

**Fremtræden:** Et smukt anlæg af stor betydning for gadebilledet og byfronten. Skal bevares med nuværende udseende og omfang. Store, bevaringsværdige træer på grunden. Skorstene mangler - har kun en.

**Ved ønske om Ændringer:** Overdækket terrasse til gårdsiden (spisesal) virker påklisset og lidt uheldig i forhold til hovedhuset. En ny, selvstændig bygning og evt. en overdækket gård vil klæde anlægget bedre.

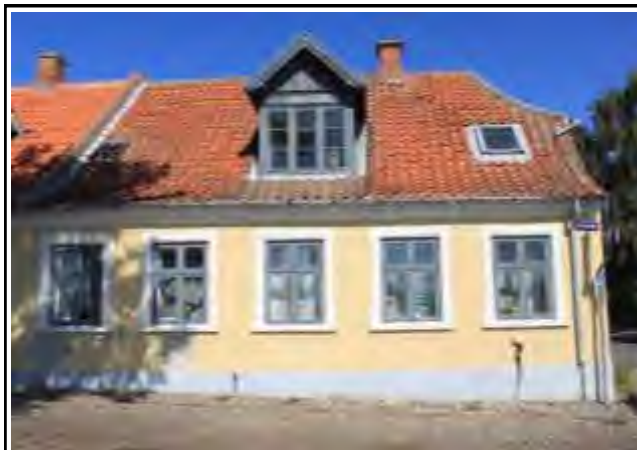
### Brogade /Jomfruvejen 2

**Arkitektur 2, Originalitet 3, Miljø 2, Tilstand 3, Bevaring 2**

**Fremtræden:** Del af oprindelig 8-fag langt gadehus. Bør sammen med nabohuset bevares som en helhed eller i det mindste med afstemte farver og løsninger

**Ved ønske om Ændringer:** Bygningen skal bevares uændret i alle detaljer. Stort tagvindue bør med tiden udskiftes til evt. 2 mindre som moderne „støbejernsmodel“.

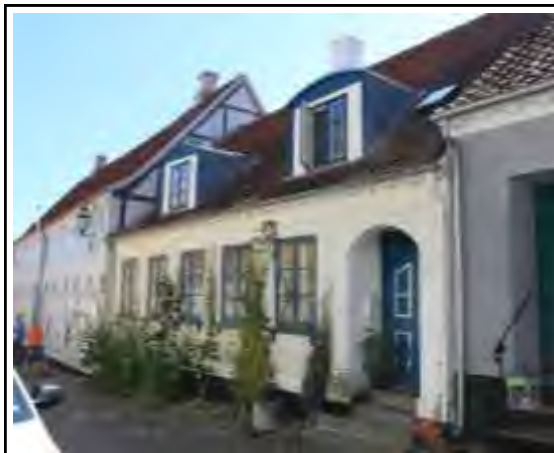
### **Brogade 7**

**Arkitektur 1, Originalitet 2, Miljø 2, Tilstand 2, Bevaring 2**

**Fremtræden:** Velbevaret embedsmandsbolig. Tilbagetrukket hoveddør. Smuk, kraftig skorsten. Flot hoveddør.

**Ved ønske om ændringer:** Huset skal bevares uændret i alle detaljer. Ved udskiftning af bygningsdele skal anvendes rekonstruktion.

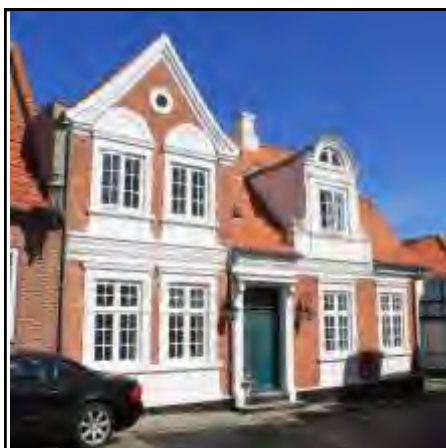
### **Brogade 8 / Smedegade**

**Arkitektur 1, Originalitet 1, Miljø 2, Tilstand 2, Bevaring 1**

**Fremtræden:** Fornemt muremsterhus, der fremviser det bedste, mesteren formår. Muligvis hollandsk inspiration i gavlene. Opført på den grund, hvor tidligere byens Toldbod lå. Nu flyttet til havnen. Døre fra den gamle Toldbod er bevaret indvendigt. Parcelhusskorsten.

**Ved ønske om Ændringer:** Huset skal bevares uændret i alle detaljer. Ved udskiftning af bygningsdele skal anvendes rekonstruktion.

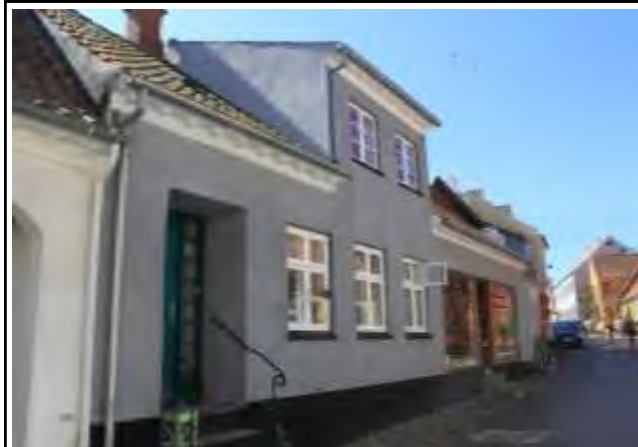
### **Brogade 9**

**Arkitektur 3, Originalitet 2, Miljø 2, Tilstand 3, Bevaring 2**

**Fremtræden:** Smuk granittrappe og flot tjæret sokkel. Den nye butik er lidt for dominerende med de store vindueshuller.

**Ved ønske om Ændringer:** Hoveddøren bør tilbageføres til tidligere løsning. Eternit på bagside.

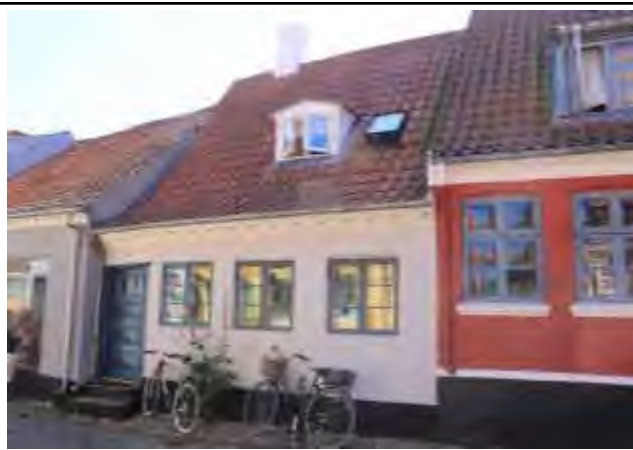
**Brogade 12****Arkitektur 1, Originalitet 1, Miljø 2, Tilstand 2, Bevaring 1****Bygningstype:** Gadehus**Opført:** ca. 1900

**Fremtræden:** Brogade 12 er oprindelig en del af et samlet hus på adressen 12 - 14. I dag et 3-fags byhus med gavlkvist, tilbagetrukket enkel dør og en fornem trappe med fint gelænder. Høj tjæret sokkel og kældervindue.

**Ved ønske om Ændringer:** Huset skal bevares uændret i alle detaljer. Ved udskiftning af bygningsdele skal anvendes rekonstruktion.

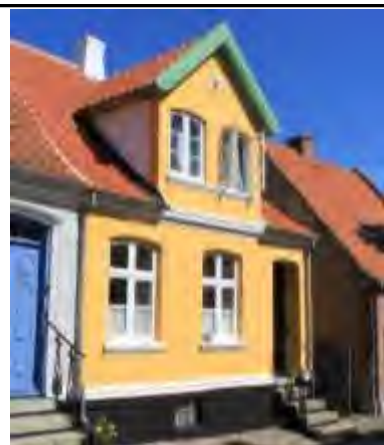
**Brogade 13****Arkitektur 1, Originalitet 1, Miljø 2, Tilstand 2, Bevaring 1****Bygningstype:** Gadehus - bolig**Opført:** ca. 1880

**Fremtræden:** Fint eksemplar af de små 3-fags boliger i gaden. De lidt store dannebrogsvinduer og den store dobbelte fyldningsdør optager det meste af facaden. Nyere pultkvist i acceptabel størrelse.

**Ved ønske om ændringer:** Huset skal bevares uændret i alle detaljer. Ved udskiftning af bygningsdele skal anvendes rekonstruktion.

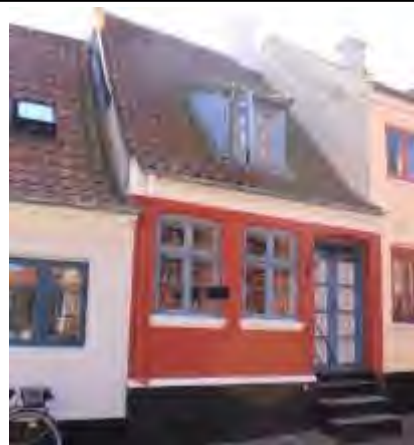
**Brogade 14****Arkitektur 1, Originalitet 2, Miljø 2, Tilstand 2, Bevaring 2****Bygningstype:** Gadehus - bolig**Opført:** ca. 1900

**Fremtræden:** Huset er karakteristisk ved de hvide indramninger af vinduerne og døren med den flotte bue og den gennemgående sålbænk. Flot hoveddør og trappe med gelænder. Nyere, stort tagvindue. Skorsten mangler.

**Ved ønske om Ændringer:** Huset skal bevares uændret i alle henseender. Princip ved behov for istandsættelse skal fortsat være rekonstruktion. Skorstenspipe opmures på stol i tagværk.

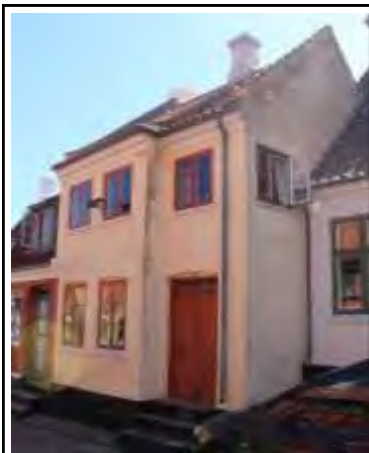
**Brogade 15****Arkitektur 2, Originalitet 2, Miljø 2, Tilstand 2, Bevaring 2****Bygningstype:** Byhus i 2 etager**Opført:** ca. 1890

**Fremtræden:** Det 2-etages hus har erstattet en bindingsværksbygning i 1 etage på samme sted. Huset er karakteristisk ved den lille forsætning i facaden indeholdende døren. Flot skorsten

**Ved ønske om ændringer:** Huset skal bevares uændret i alle henseender. Princip ved behov for istandsættelse skal være rekonstruktion.

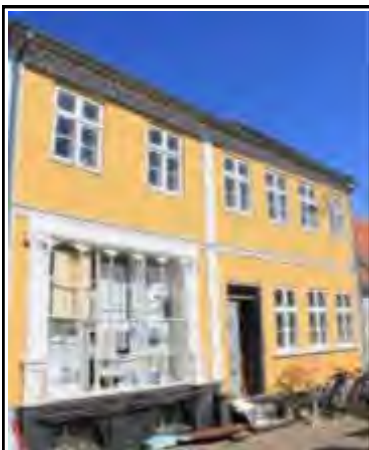
**Brogade 16****Arkitektur 2, Originalitet 2, Miljø 2, Tilstand 2, Bevaring 2****Bygningstype:** Bolig**Opført:** 1852-1879

**Fremtræden:** Et meget specielt hus, bygget i to omgange. Flot aftrappet hovedgesims. Meget flot butiksvindue med sprosser af støbejern. Smuk og enkel hoveddør med trappe og gelænder. To flotte kældervinduer i støbejern. Skorsten mangler. Et vigtigt hus for gadebilledet.

**Ved ønske om ændringer:** Huset skal bevares uændret i alle henseender. Princip ved behov for istandsættelse skal være rekonstruktion. Butikken bør i dette tilfælde ikke sløjfes. Skorstenspipe opmures på stol i tagværk.

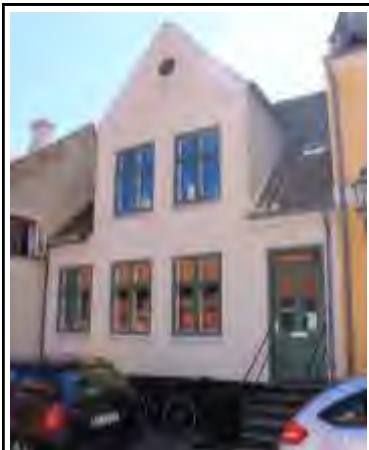
**Brogade 17****Arkitektur 2, Originalitet 2, Miljø 2, Tilstand 2, Bevaring 2****Bygningstype:** Gavlkvisthus**Opført:** 1930

**Fremtræden:** Fint symmetrisk 4-fags hus med frontkvist. Et klassisk Ærøskøbinghus i helt traditionel byggeskik i forhold til opførelsestidspunktet. Butikken er nu helt fjernet. Skorsten mangler. Bygningen har fælles historie med nr. 15 (se registrant fra 1975).

**Ved ønske om ændringer:** Huset skal bevares uændret i alle henseender. Princip ved behov for istandsættelse skal fortsat være rekonstruktion. Skorstenspipe opmures på stol i tagværk.

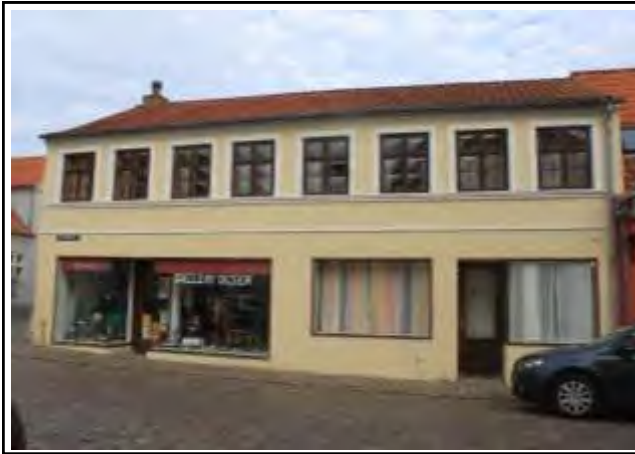
### Torvet 1

**Arkitektur 2, Originalitet 3, Miljø 2, Tilstand 2, Bevaring 3**

**Fremtræden:** Bygningen er harmoniseret med hjørnehuset til Søndergade og bør i også i fremtiden forvaltes som et hus.

**Ved ønske om ændringer:** Skal også fremover forvaltes i den byggestil, som huset nu fremtræder i. Ved evt. nødvendige udskiftninger skal anvendes rekonstruktion. Ruder med buet glas er ikke et krav fremover. Underetagen bør ombygges så fagdelingen genskabes (se nr. 5)

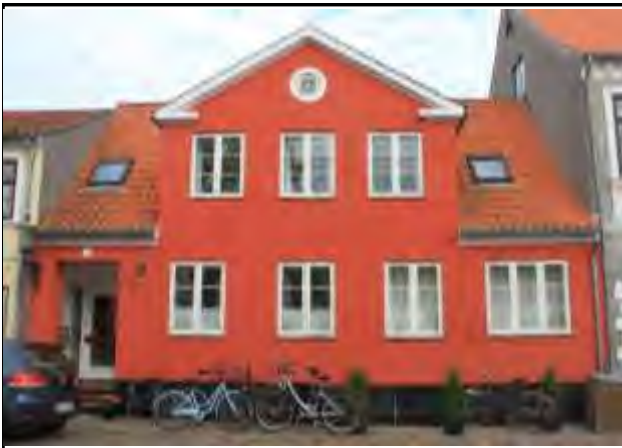
### Torvet 3

**Arkitektur 2, Originalitet 3, Miljø 2, Tilstand 3, Bevaring 2**

**Fremtræden:** Meget velkomponeret gadefacade. Et hus med en lang bygningshistorie. Bygningen er et eksempel på god bygningspleje gennem tiderne. Skorsten mangler.

**Ved ønske om ændringer:** Huset skal bevares uændret i alle detaljer. Ved udskiftning af bygningsdele skal anvendes rekonstruktion. Skorstenspipe opmures på stol i tagværk.

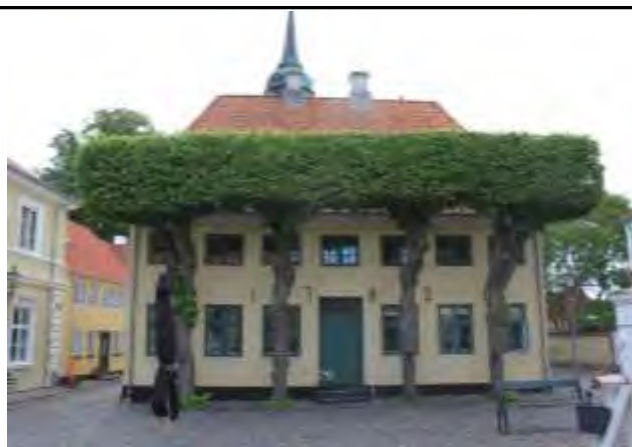
**Kirkestræde 1****Arkitektur 2, Originalitet 2, Miljø 2, Tilstand 3, Bevaring 2****Bygningstype:** Byhus**Opført:** 1782 - 1853

**Fremtræden:** Et hus med en meget lang og spændende forhistorie. Facaden er præget af fagdelingen i bindingsværkshuse. Kraftig, profileret hovedgesims og helt glat facade. Skorsten mangler.

**Ved ønske om ændringer:** Huset skal bevares uændret i alle detaljer. Ved udskiftning af bygningsdele skal anvendes rekonstruktion. Skorstenspipe opmures på stol i tagværk.

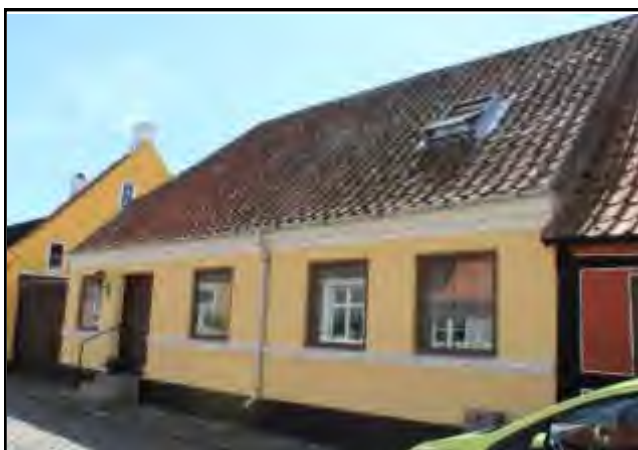
**Smedegade 2**  
**Arkitektur 4, Originalitet 4, Miljø 2, Tilstand 2, Bevaring 4**  
**Bygningstype:** Byhus  
**Opført:** ca. 1900

**Fremtræden:** Velproportioneret gadehus med gennemgående sålbænk og en flot hovedgesims. Desværre nye termovinduer uden opdeling. Skorsten mangler.

**Ved ønske om ændringer:** Facaden bør føres tilbage. Skorstenspipe opmures på stol i tagværk.

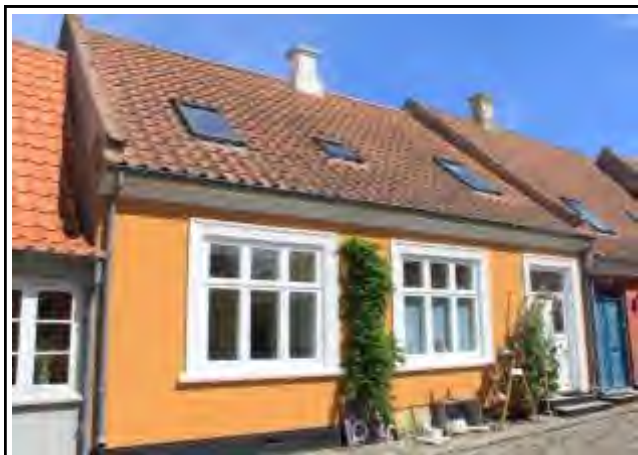
**Smedegade 3**  
**Arkitektur 2, Originalitet 3, Miljø 3, Tilstand 2, Bevaring 3**  
**Bygningstype:** Byhus  
**Opført:** 1915

**Fremtræden:** Huset er typisk for perioden omkring 1910, hvor 3-fagsvinduet er højeste mode. Smukke profilerede indramninger om de store vinduer og den fine 2-fløjede hoveddør. Det oprindelige tag var af skifer.

**Ved ønske om ændringer:** Huset skal bevares uændret i alle detaljer. Ved udskiftning af bygningsdele skal anvendes rekonstruktion.

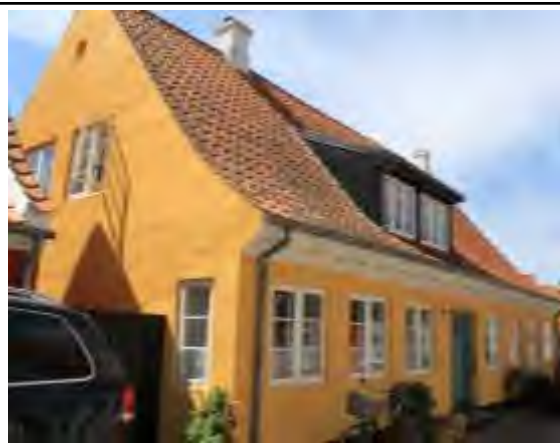
**Smedegade 7****Arkitektur 2, Originalitet 3, Miljø 3, Tilstand 2, Bevaring 2****Bygningstype:** Byhus**Opført:** 1915

**Fremtræden:** Et smukt 5-fags gadehus med fint murerhåndværk omkring døren. De nyere vinduer med kors-opdeling og ruder med glaslister klæder ikke huset.

**Ved ønske om ændringer:** Bygningen skal bevares uændret i alle detaljer. Ved alle udskiftninger skal i fremtiden anvendes rekonstruktion som ved de oprindelige løsninger. Dette smukke hus fortjener nye vinduer i den originale udførelse.

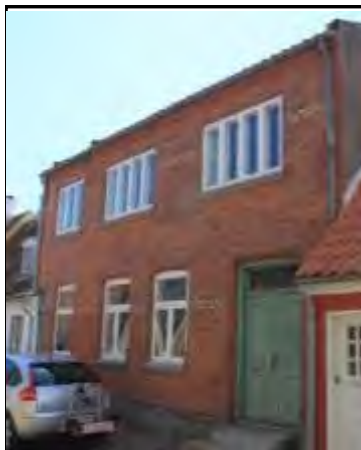
**Smedegade 12**  
**Arkitektur 4, Originalitet 2, Miljø 5, Tilstand 3, Bevaring 3**  
**Bygningstype:** Etagehus  
**Opført:** Ca. 1900 - forhøjet 1938 - udvidet mod syd 1949.

**Fremtræden:** Et hus, der er blevet fremmed for gaden. Tydelige funktionalistiske stiltræk i overetagen. Bånddekoration mellem vinduer i begge etager.

**Ved ønske om ændringer:** Bygningen kan bevares uændret i alle detaljer, eller nedrives og ændres til et gadehus efter reglerne for nye huse. Hvis huset nedrives bør døren bevares og genanvendes i det nye hus.

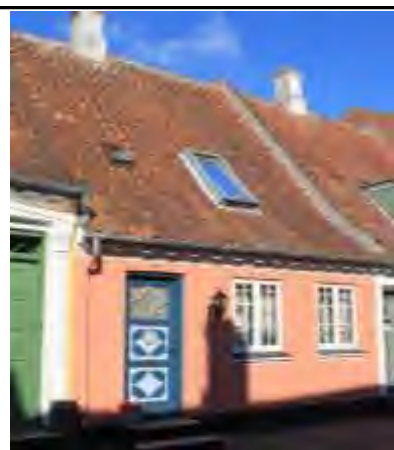
**Smedegade 17****Arkitektur 2, Originalitet 2, Miljø 2, Tilstand 4, Bevaring 2****Bygningstype:** Byhus**Opført:** ca. 1900

**Fremtræden:** Et af de karakteristiske nyere 3-fags gadehuse med stor etagehøjde og her skifertag. Beslægtet med nr. 9. Fornemt murerhåndværk og stor flot 2-fløjet hoveddør. Desværre er der isat nyere vinduer med uoriginal detaljering. Skorsten mangler.

**Ved ønske om ændringer:** Bygningen skal bevares uændret i hovedtrækkene. Ved udskiftninger skal i fremtiden anvendes rekonstruktion magen til de oprindelige løsninger. Skorsten skal rekonstrueres. Huset fortjener nye vinduer i original model.

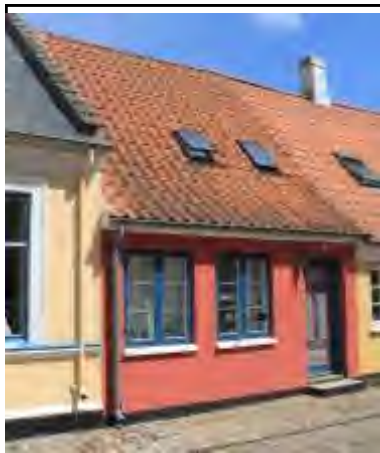
**Smedegade 19****Arkitektur 2, Originalitet 2, Miljø 2, Tilstand 2, Bevaring 2****Bygningstype:** Byhus**Opført:** 1798 - ombygget ca. 1865

**Fremtræden:** Ydmygt 3-fags grundmuret forhus med korrekt rekonstruerede 2-rammede vinduer. Smukt, opskalket tegltag. Skorsten mangler.

**Ved ønske om ændringer:** Bygningen skal bevares uændret i alle detaljer. Ved alle udskiftninger skal også i fremtiden anvendes rekonstruktion magen til de oprindelige løsninger. Skorsten bør rekonstrueres.

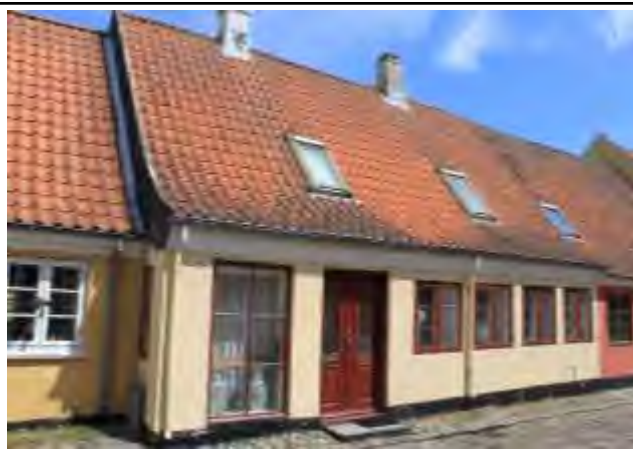
**Smedegade 24****Arkitektur 3, Originalitet 4, Miljø 3, Tilstand 2, Bevaring 4****Bygningstype:** Byhus**Opført:** 1837 - ombygget 1852 og senere

**Fremtræden:** Et gammelt hus, der har fået nye vinduer i nyere tid. I hovedtrækkene et flot hus med en smuk gesims og et fint tegltag. Skorsten mangler.

**Ved ønske om ændringer:** Bygningen skal bevares uændret i hovedtrækkene. Ved fremtidige facadeændringer bør tilbageføring på baggrund af kendskab til tidligere udformning anvendes. Facaden bør føres tilbage og skorsten bør rekonstrueres.

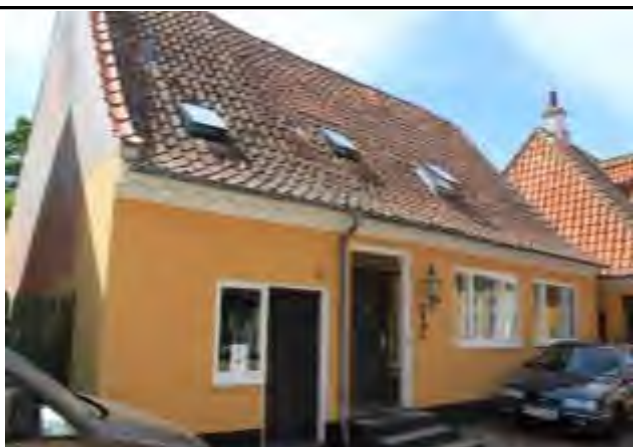
**Smedegade 25****Arkitektur 2, Originalitet 3, Miljø 2, Tilstand 2, Bevaring 3****Bygningstype:** Byhus**Opført:** 1817

**Fremtræden:** Huset har fælles bygningshistorie med nr. 23. Flot 2-fløjet hoveddør. Nye vinduer med termoruder og snydesprosser. Skorsten mangler.

**Ved ønske om ændringer:** Bygningen skal bevares uændret i hovedtrækkene. Ved alle udskiftninger skal i fremtiden anvendes rekonstruktion magen til de oprindelige løsninger. Skorsten må genskabes og vinduer bør laves som kopi af de oprindelige.

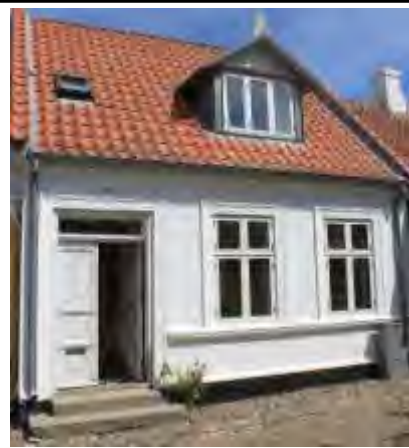
**Smedegade 37****Arkitektur 1, Originalitet 1, Miljø 1, Tilstand 2, Bevaring 1****Bygningstype:** Byhus**Opført:** - for 1778

**Fremtræden:** "Dukkehuset", som det kaldes, er med sin småskala og de mange skæve vinkler et helt specielt hus i byen.

**Ved ønske om ændringer:** Bygningen er fredet.

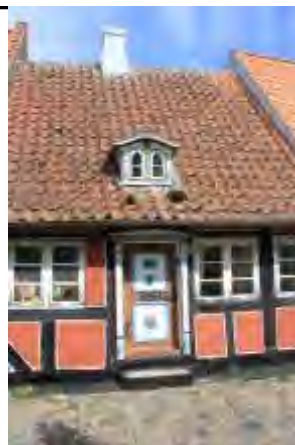
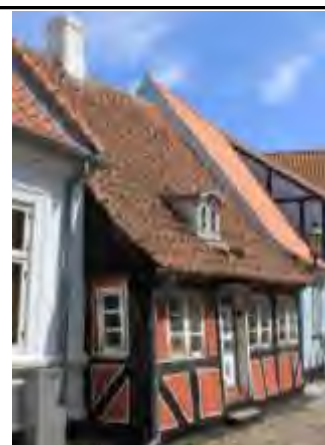
**Smedegade 39****Arkitektur 2, Originalitet 2, Miljø 2, Tilstand 2, Bevaring 2****Bygningstype:** Hjørnebyhus**Opført:** 1853 - ombygget ca. 1900 - (2. etagen) 1916 - 1922

**Fremtræden:** Et meget særpræget hus, der betyder meget i gadebilledet. Flot ny hoveddør i korrekt udførelse og detaljering. Skorsten mangler. Huset er genopført efter brand.

**Ved ønske om ændringer:** Huset skal bevares uændret i alle detaljer. Ved udskiftning af bygningsdele skal anvendes rekonstruktion. Skorsten må genskabes.

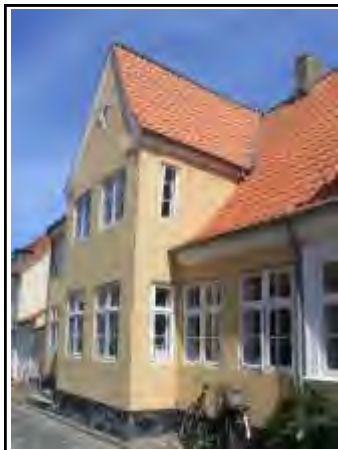
**Nørregade 1****Arkitektur 1, Originalitet 1, Miljø 2, Tilstand 3, Bevaring 2****Bygningstype:** Byhus med karnapkvist**Opført:** 1821 - ombygget ca. 1864 - se Nørregade 3

**Fremtræden:** Bygningsfredet. Flot, markant 6-fags gadehus med den karakteristiske karnapkvist. Nyt tag uden store tagvinduer.

**Ved ønske om ændringer:** Fredet bygning.

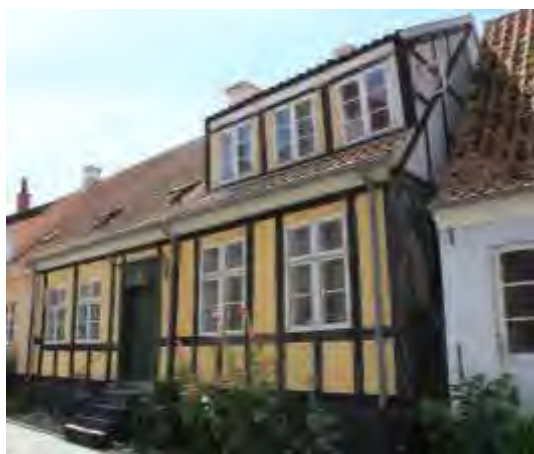
**Nørregade 2****Arkitektur 1, Originalitet 1, Miljø 2, Tilstand 4, Bevaring 1****Opført** ca. 1852

**Fremtræden:** Et af gadens mest markante huse, der kan fortælle os om de oprindelige huse i Nørregade. Bygningen har en spændende historie. Meget høj kampestenssokkel og flot granittrappe. Speciel taskekvist over 3 fag og vinduer i gavl. Meget flot 2-fløjet hoveddør. Maler Carl Rasmussens barndomshjem.

**Ved ønske om ændringer:** Bygningen skal bevares uændret i alle detaljer. Ved udskiftning af bygningsdele skal anvendes rekonstruktion. Havefacade bør tilpasses husets originale udseende.

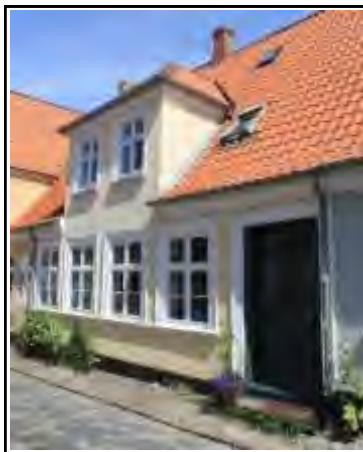
**Nørregade 3****Arkitektur 1, Originalitet 1, Miljø 2, Tilstand 1, Bevaring 1****Bygningstype:** Byhus med frontkvist med valm.**Opført:** 1864

**Fremtræden:** Et flot hus med hvid, profileret hovedgesims og hvide profilerede indramninger om vinduer og dør. Smuk gammel 2-fløjet hoveddør med vindue over.

**Ved ønske om ændringer:** Bygningen skal bevares uændret i alle detaljer. ved udskiftning af bygningsdele skal anvendes rekonstruktion.

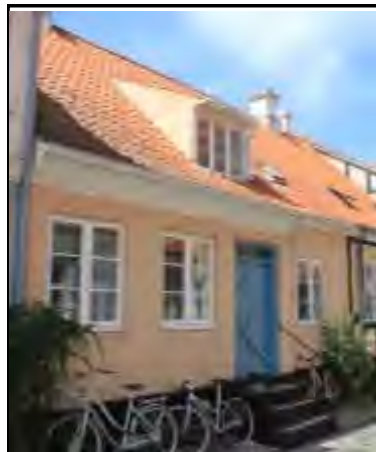
**Nørregade 4****Arkitektur 2, Originalitet 2, Miljø 2, Tilstand 2, Bevaring 2****Bygningstype:** Byhus - gadehus**Opført:** ca. 1850

**Fremtræden:** Huset er karakteristisk ved den lille tilbagerykning af det vestre fag. Fin trappe med smedjernsgelænder. Velbevarede vinduer og veltilpasset pultkvist (1921).

**Ved ønske om ændringer:** Bygningen skal bevares uændret i alle detaljer. Ved udskiftning af bygningsdele skal anvendes rekonstruktion.

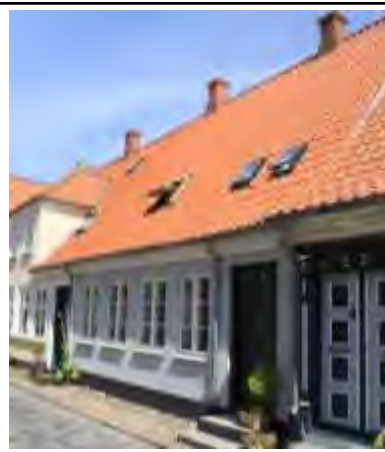
**Nørregade 6****Arkitektur 2, Originalitet 1, Miljø 2, Tilstand 4, Bevaring 2****Bygningstype:** Byhus i 2 etager**Opført:** ca. 1850 - ombygget 1962

**Fremtræden:** Et af de karakteristiske gadehuse i 2 etager med lavere etagehøjde i overetagen. Flotte profilerede gesimser og konsolbårne sålbænke er smukke detaljer. Finurligt vindue i gavl. Flot 2-fløjet hoveddør.

**Ved ønske om ændringer:** Bygningen skal bevares uændret i alle detaljer. Ved udskiftning af bygningsdele skal anvendes rekonstruktion.

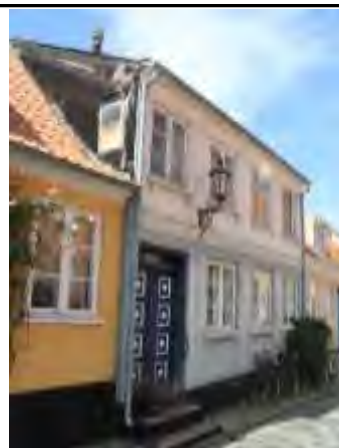
**Nørregade 7****Arkitektur 3, Originalitet 3, Miljø 4, Tilstand 2, Bevaring 3****Bygningstype:** Byhus**Opført:** 1851

**Fremtræden:** Bygningen er karakteristisk ved, at facaden efter afrensning i 1921 står i blank mur som gule sten med rødbrun fugle. Enkle torammede vinduer med tynd sprosse.

**Ved ønske om ændringer:** Bygningen skal bevares uændret i alle detaljer. Ved udskiftning af bygningsdele skal anvendes rekonstruktion.

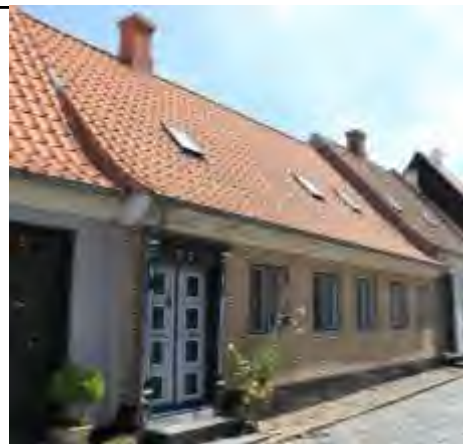
**Nørregade 8****Arkitektur 2, Originalitet 3, Miljø 2, Tilstand 2, Bevaring 2****Bygningstype:** Byhus**Opført:** ca. 1850

**Fremtræden:** Den høje sokkel hører til denne side af gaden. Karakteristisk 4-fags hus med den brede 2-fløjede hoveddør. Dobbeltkvist midt i tagfladen til gaden. Lille rude i flunker. Fine, velbevarede vinduer. Fjellebeklædt sorttjæret gavl. Skorsten mangler.

**Ved ønske om ændringer:** Bygningen skal bevares uændret i alle detaljer. Ved udskiftning af bygningsdele skal anvendes rekonstruktion. Skorstenspipe bør opmures på stol i tagværk.

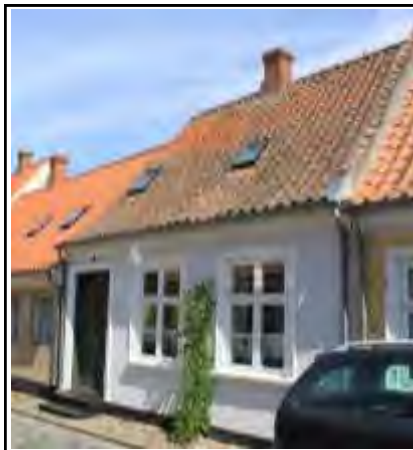
**Nørregade 9****Arkitektur 2, Originalitet 2, Miljø 2, Tilstand 2, Bevaring 2****Bygningstype:** Byhus**Opført:** 1883

**Fremtræden:** 3-fags beskeden hus for embedsmand. Profileret hovedgesims med konsoller. Fine profilerede indramninger om vinduer og en flot 2-fløjet hoveddør.

Fine nye dannebrogsvinduer med tynd sprosse i nederste ramme.

**Ved ønske om ændringer:** Bygningen skal bevares uændret i alle detaljer. Ved udskiftning af bygningsdele skal anvendes rekonstruktion.
