Bygningsregistrant

BEVARING AF BYGNINGER OG BYMILJØ  
I DEN GAMLE DEL AF ÆRØSKØBING  
August 2016

Opdateringen er udført af Teknisk Afdeling, Ærø Kommune

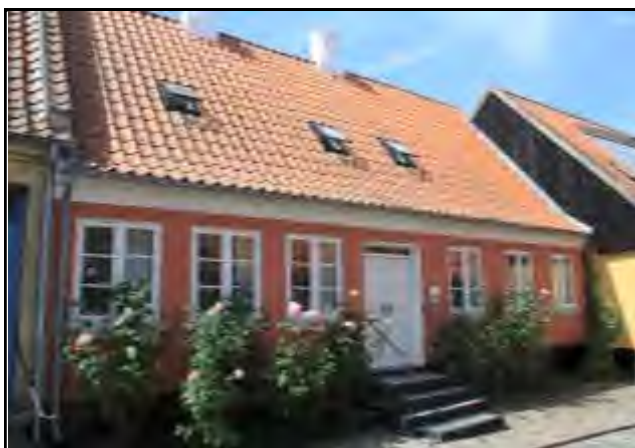
**Nørregade 10****Arkitektur 1, Originalitet 1, Miljø 2, Tilstand 2, Bevaring 1****Bygningstype:** Byhus - længehus Opført: 1801 - ombygget ca. 1900

**Fremtræden:** Et meget flot gadehus med næsten symmetrisk facade og 2 flotte skorstene. Midterstillet 2-fløjet hoveddør og trappe. Moderate tagvinduer. Huset har haft kvist, da det havde bindingsværksfacade.

**Ved ønske om ændringer:** Bygningen skal bevares uændret i alle detaljer. Ved udskiftning af bygningsdele skal anvendes rekonstruktion.

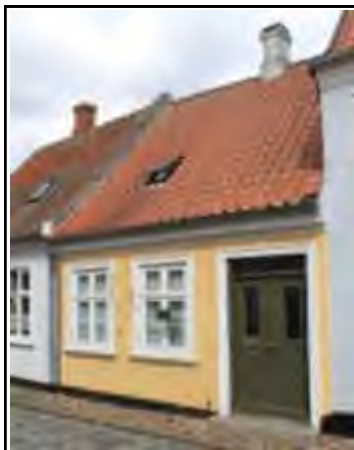
**Nørregade 11****Arkitektur 2, Originalitet 2, Miljø 2, Tilstand 1, Bevaring 2****Bygningstype:** Byhus - bolig**Opført:** ca. 1863

**Fremtræden:** Beskeden, 3-fags grundmuret hus, der har erstattet et bindingsværkshus fra 1700-tallet på samme sted. Fint murhåndværk med profilerede indramninger af vinduer og dør. Profileret hovedgesims. Flot skorsten.

**Ved ønske om ændringer:** Bygningen skal bevares uændret i alle detaljer. Ved udskiftning af bygningsdele skal anvendes rekonstruktion.

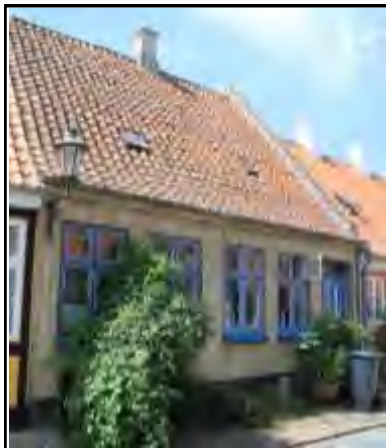
**Nørregade 12****Arkitektur 3, Originalitet 2, Miljø 3, Tilstand 3, Bevaring 2****Bygningstype:** Byhus, del af opr. større ejendom (nr. 14).**Opført:** ca. 1920

**Fremtræden:** Soklen stammer tydeligvis fra det ældre bindingsværkshus. Stilfærdigt 5-fags gadehus med dannebrogsvinduer og 2-fløjet hoveddør med trappe og smedjernsgelænder. Meget kraftige, murede sølbænke.

**Ved ønske om ændringer:** Bygningen skal bevares uændret i alle detaljer. Ved udskiftning af bygningsdele skal anvendes rekonstruktion. Murværket skal stå blankt.

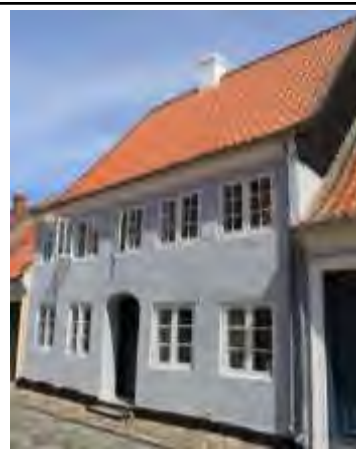
**Nørregade 14****Arkitektur 1, Originalitet 1, Miljø 2, Tilstand 3, Bevaring 1****Bygningstype:** Købmandsgård - bolig opr. med pakhus**Opført:** 1785 - 1879

**Fremtræden:** Den smukke, velbevarede bindingsværkslænge er resterne af en købmandsgård, der også omfattede nr. 12. Meget flot hoveddør og fine, gamle vinduer placeret langt fremme i facaden. Ingen sålbænke. Taget er nylagt med moderate tagvinduer.

**Ved ønske om ændringer:** Bygningen skal bevares uændret i alle detaljer. Ved udskiftning af bygningsdele skal anvendes rekonstruktion.

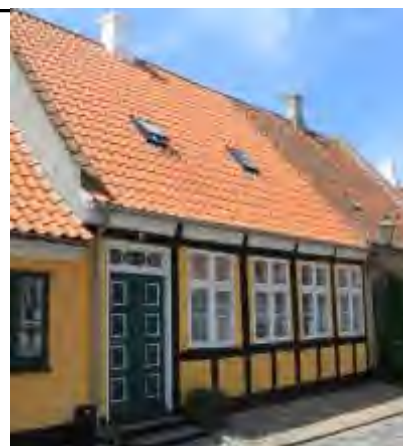
**Nørregade 15****Arkitektur 2, Originalitet 1, Miljø 2, Tilstand 2, Bevaring 1****Bygningstype:** Byhus**Opført:** 1862

**Fremtræden:** Et fint og enkelt lille 3-fags hus med fine profilerede dør- og vinduesindfatninger og profileret hovedgesims. Kraftige sålbænke. Gammelt tag med fin velbevaret skorsten.

**Ved ønske om ændringer:** Bygningen skal bevares uændret i alle detaljer. Ved udskiftning af bygningsdele skal anvendes rekonstruktion.

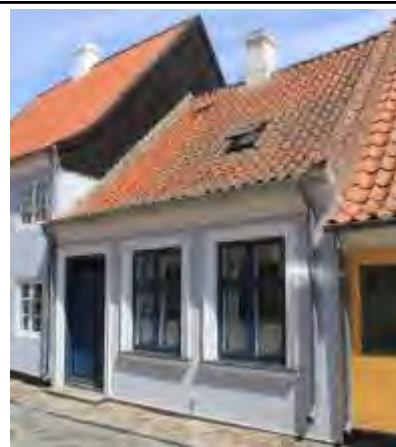
**Nørregade 16****Arkitektur 1, Originalitet 2, Miljø 2, Tilstand 2, Bevaring 1****Bygningstype:** Byhus - længehus**Opført:** ca. 1850 -

**Fremtræden:** Tidligere et hus i bindingsværk, nu et stilmærdigt grundmuret hus med traditionelle 2-rammede vinduer. I facaden en midtstillet nyere dør. 2 fine skorstene bevaret. Nyere rekonstrueret hoveddør.

**Ved ønske om ændringer:** Bygningen skal bevares uændret i alle detaljer. Ved udskiftning af bygningsdele skal anvendes rekonstruktion.

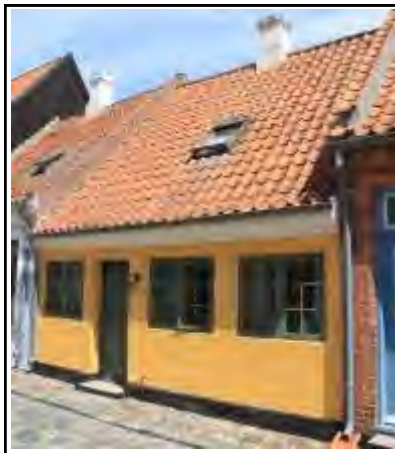
**Nørregade 17**  
**Arkitektur 2, Originalitet 2, Miljø 2, Tilstand 2, Bevaring 2**  
**Bygningstype:** Byhus  
**Opført:** 1803

**Fremtræden:** Man fornemmer næsten i facaden, at dette hus oprindeligt er et bindingsværkshus. De brede, torammede vinduer med krydssprosser og den store opskalkning af taget kan have sin baggrund i den tidligere bindingsværksfacade. Et fint og velholdt hus med en flot skorsten

**Ved ønske om ændringer:** Bygningen skal bevares uændret i alle detaljer. Ved udskiftning af bygningsdele skal anvendes rekonstruktion.

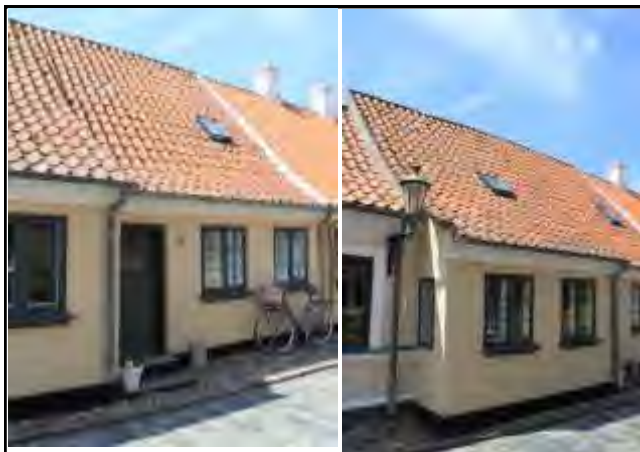
**Nørregade 18**  
**Arkitektur 2, Originalitet 2, Miljø 2, Tilstand 2, Bevaring 2**  
**Bygningstype:** Byhus  
**Opført:** for 1867

**Fremtræden:** De to østligste fag af det 5-fags grundmurede hus træder frem i gadelinien og giver mulighed for en karnap-lignende løsning med vindue i gavlen. Fin dør og fine gamle vinduer. Kraftig hvid hovedgesims. Skorsten mangler.

**Ved ønske om ændringer:** Bygningen skal bevares uændret i alle detaljer. Ved alle udskiftninger skal anvendes rekonstruktion. Husets skorsten bør rekonstrueres.

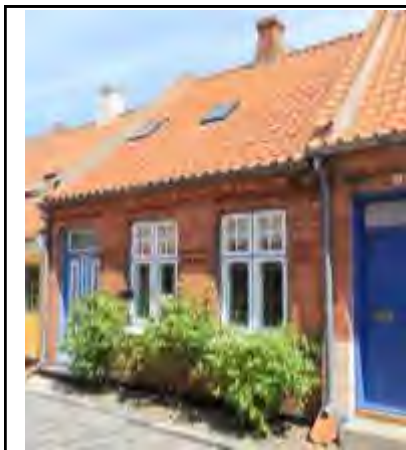
**Nørregade 19**  
**Arkitektur 1, Originalitet 1, Miljø 2, Tilstand 2, Bevaring 2**  
**Bygningstype:** Byhus - del af "rækkehus"  
**Opført:** 1909

**Fremtræden:** Det første af 3 beslægtede huse i Nørregade. Mange fine murværksdetaljer vidner om fint håndværk og gode materialer. Palævinduer og stor flot hoveddør. Huset har også klart en "slægtning" i Vestergade.

**Ved ønske om ændringer:** Bygningen skal bevares uændret i alle detaljer. Ved udskiftning af bygningsdele skal anvendes rekonstruktion. Murværk skal fortsat stå blank. Huset bør behandles koordineret med nr. 21-23.

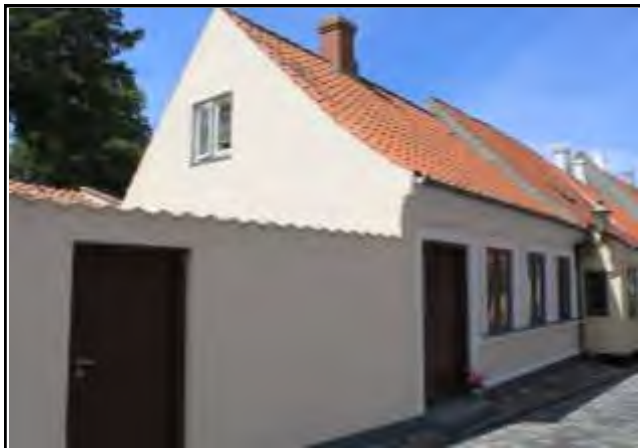
**Nørregade 20**  
**Arkitektur 2, Originalitet 3, Miljø 2, Tilstand 1, Bevaring 2**  
**Bygningstype:** Byhus - bolig  
**Opført:** efter 1830

**Fremtræden:** Et smukt, 4-fags længehus med profilerede indramninger om dør og vinduer. Gennemgående sålbænke og stor flot hovedgesims. Nyere vinduer til gadesiden. Desværre er der isat termovinduer.

**Ved ønske om ændringer:** Bygningen skal bevares uændret i hovedtrækkene. Ved alle udskiftninger skal anvendes rekonstruktion. Vinduer vil kunne rekonstrueres.

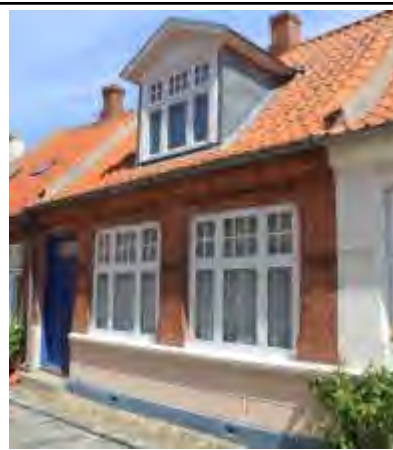
**Nørregade 22****Arkitektur 2, Originalitet 3, Miljø 2, Tilstand 3, Bevaring 3****Bygningstype:** Byhus**Opført:** 1843

**Fremtræden:** Lavt gadehus med kvaderpudset facade og gennemgående sålbænk under de 4 dannebrogsvinduer. Sålbænken i samme farve som vinduerne. Enkeltfags hoveddør. Nyt tag med moderate tagvinduer og nyere skorsten.

**Ved ønske om ændringer:** Bygningen skal bevares uændret i alle detaljer. Ved alle udskiftninger skal anvendes rekonstruktion.

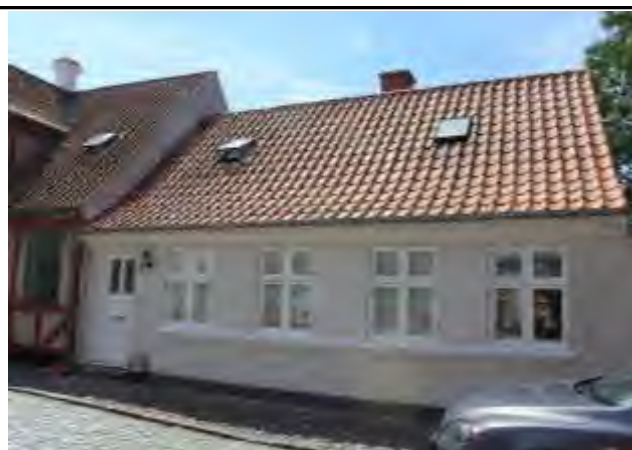
**Nørregade 23****Arkitektur 2, Originalitet 3, Miljø 2, Tilstand 2, Bevaring 2****Bygningstype:** Byhus - dobbelthus - rækkehus**Opført:** 1909

**Fremtræden:** Huset er opført som et af 3 beslægtede huse. Desværre er facaden blevet malet, hvorved den oprindelige samhörighed er gået tabt. Skorsten mangler.

**Ved ønske om ændringer:** Bygningen skal bevares uændret i alle detaljer. Ved udskiftning af bygningsdele skal anvendes rekonstruktion. Skorstenspipe bør opmures på stol i tagværk.

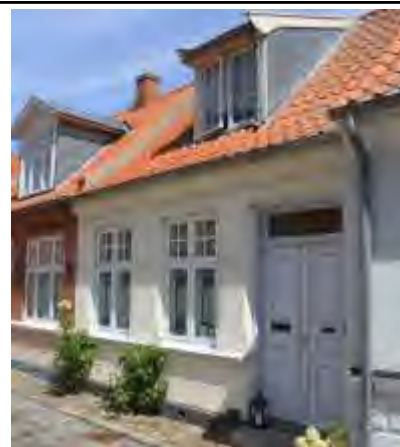
**Nørregade 24****Arkitektur 2, Originalitet 3, Miljø 3, Tilstand 2, Bevaring 3****Bygningstype:** Byhus m. frontkvist**Opført:** i beg. 1800 -tallet - ombygget, skalmuret 1917 -19. Murstenene stammer fra den gamle toldbod.

**Fremtræden:** Et gennemgribende renoveret, skalmuret bindingsværkshus med mønstermurværk i tavlene. Bindingsværket er desværre af cement de fleste steder. Dog stadig en flot 2-fløjet dør og lav port ved siden af. Fine gamle vinduer. og flot skorsten.

**Ved ønske om ændringer:** Bygningen skal bevares uændret i alle detaljer. Ved udskiftning af bygningsdele skal anvendes rekonstruktion.

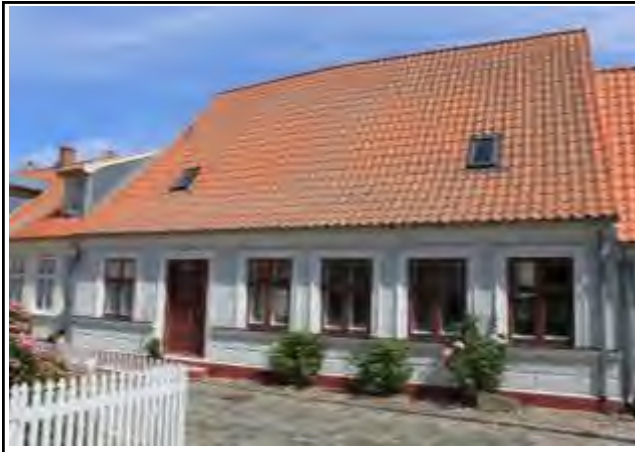
**Nørregade 25****Arkitektur 2, Originalitet 2, Miljø 2, Tilstand 2, Bevaring 2****Bygningstype:** Byhus - længehus - i en periode skole**Opført:** for 1800

**Fremtræden:** Huset har en uklar forhistorie, men består sikkert af oprindelig 2 huse (knækket). Forholdsvis lave dannebrogsvinduer på gesimssålbænk. Fine profilerede indramninger omkring vinduer og dør. Stor profileret hovedgesims. Skorsten mangler.

**Ved ønske om ændringer:** Bygningen skal bevares uændret i alle detaljer. Ved udskiftning af bygningsdele skal anvendes rekonstruktion. Skorstenspibe bør opmures på stol i tagværk.

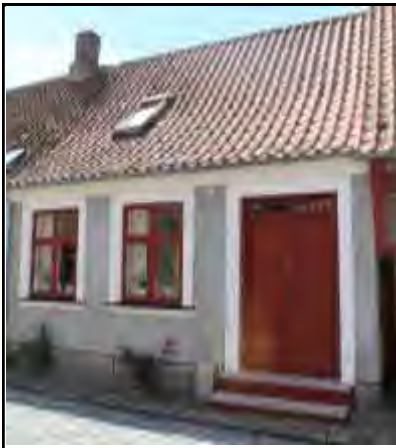
**Nørregade 26****Arkitektur 2, Originalitet 2, Miljø 2, Tilstand 2, Bevaring 2****Bygningstype:** Byhus - bolig**Opført:** 1840 - ombygget væsentligt i beg. af 1900-tallet

**Fremtræden:** Et kompakt, 3-fags grundmuret byhus af en type, der er rigt repræsenteret i Nørregade. Fine gamle dannebrogsvinduer og flot nyere 2-fløjet hoveddør. Skorsten mangler.

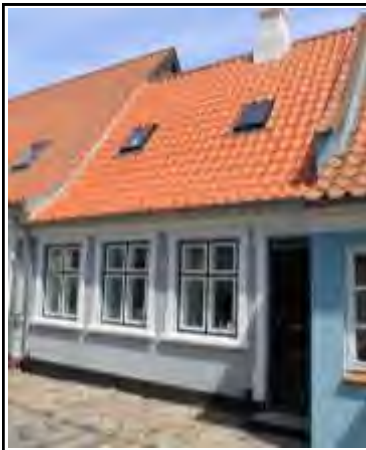
**Nørregade 27****Arkitektur 2, Originalitet 1, Miljø 2, Tilstand 1, Bevaring 2****Bygningstype:** Byhus**Opført:** 1838

**Fremtræden:** Et forholdsvis lavt 4-fags gadehus med dannebrogsvinduer. Vinduesindramninger med ørelisener og hovedgesimsen smelter sammen. Dybtliggende enfløjet dør. Taget er nylagt og med moderate tagvinduer. Skorsten er reetableret.

**Ved ønske om ændringer:** Bygningen skal bevares uændret i alle detaljer. Ved udskiftning af bygningsdele skal anvendes rekonstruktion. De store tagvinduer er erstattet af moderate tagvinduer.

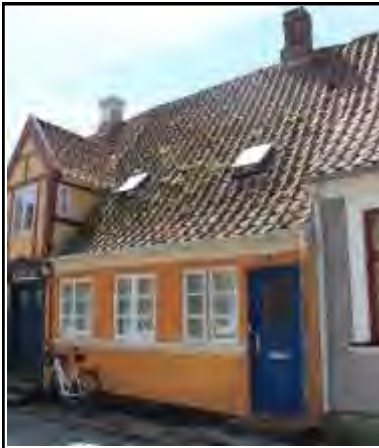
**Nørregade 28****Arkitektur 3, Originalitet 4, Miljø 3, Tilstand 3, Bevaring 3****Bygningstype:** Byhus**Opført:** ca. 1847 - ombygget ca. 1900

**Fremtræden:** Oprindelig et bindingsværkshus på 3 1/2 fag. I dag et 4-fags grundmuret hus med sorttjæret sokkel, gennemgående gesims under vinduerne og hvid hovedgesims. Desværre er der isat nye vinduer med tykke sprosser med glaslister.

**Ved ønske om ændringer:** Bygningen skal bevares uændret i hovedtrækkene. Ved alle fremtidige udskiftninger skal anvendes rekonstruktion.

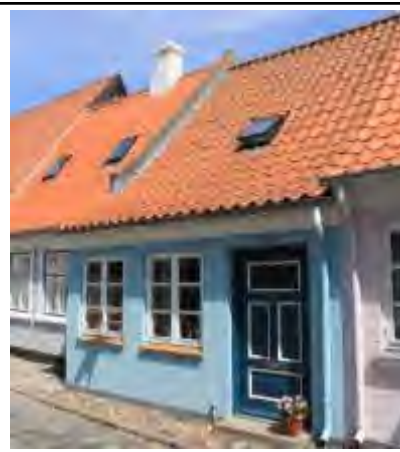
**Nørregade 30****Arkitektur 1, Originalitet 1, Miljø 2, Tilstand 2, Bevaring 1****Bygningstype:** Byhus - bindingsværkshus**Opført:** sidst i 1840'rne

**Fremtræden:** Tjæret kampestenssokkel og bindingsværk. Speciel 1-fags gavlkvist over dør med trekantsfronton, pilastre og konsoller. Dobbelt fyldningsdør i kraftig blå farve. Fin skorsten og fine gamle vinduer. Karakteristisk trægavl. Kalkede tavler.

**Ved ønske om ændringer:** Bygningen skal bevares uændret i alle detaljer. Ved udskiftning af bygningsdele skal anvendes rekonstruktion.

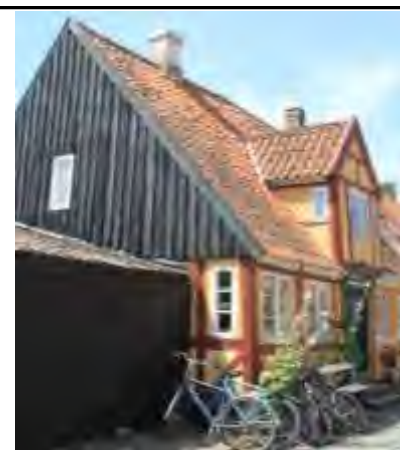
**Nørregade 32****Arkitektur 3, Originalitet 3, Miljø 2, Tilstand 2, Bevaring 2****Bygningstype:** Byhus**Opført:** 1862 - 67

**Fremtræden:** Huset er ombygget og har fået ny kraftig skorsten. Stadig en fin gadefacade med små, nyere torammede vinduer og en blå fyldningsdør i vestre yderfag.

**Ved ønske om ændringer:** Bygningen skal bevares uændret i alle detaljer. Ved udskiftning af bygningsdele skal anvendes rekonstruktion. Skorsten bør rekonstrueres.

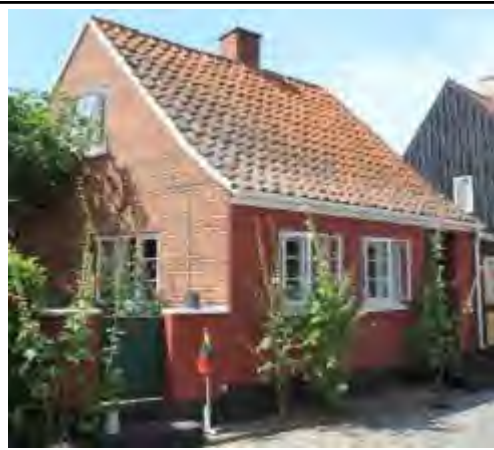
**Nørregade 33****Arkitektur 2, Originalitet 3, Miljø 2, Tilstand 2, Bevaring 3****Bygningstype:** Byhus**Opført:** ca. 1900

**Fremtræden:** Fint, symmetrisk gadehus med torammede vinduer. Desværre er der isat nye termovinduer med tykke sprosser og fremstående bundglaslister. Velbevaret dør. Fin hoved-gesims. Stort flot tag. Skorsten mangler.

**Ved ønske om ændringer:** Bygningen skal bevares uændret i alle detaljer. Ved udskiftning af bygningsdele skal anvendes rekonstruktion. Skorstenspipe bør opmures på stol i tagværk.

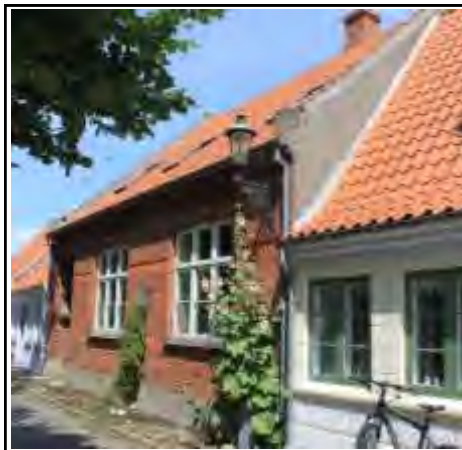
**Nørregade 35**  
**Arkitektur 2, Originalitet 3, Miljø 4, Tilstand 2, Bevaring 4**  
**Bygningstype:** gadehus i "villastil"  
**Opført:** 1909

**Fremtræden:** Dette hus adskiller sig ved at have høj sokkel og større etagehøjde end gadens nærmeste huse. De store 3-fags vinduer er typiske for perioden omkring 1910. Huset er tydeligt beslægtet med nr. 19-21 i samme gade. Nye vinduer. Forkert skorsten.

**Ved ønske om ændringer:** Bygningen skal bevares uændret i alle detaljer. Ved udskiftning af bygningsdele skal anvendes rekonstruktion. Skorsten rekonstrueres.

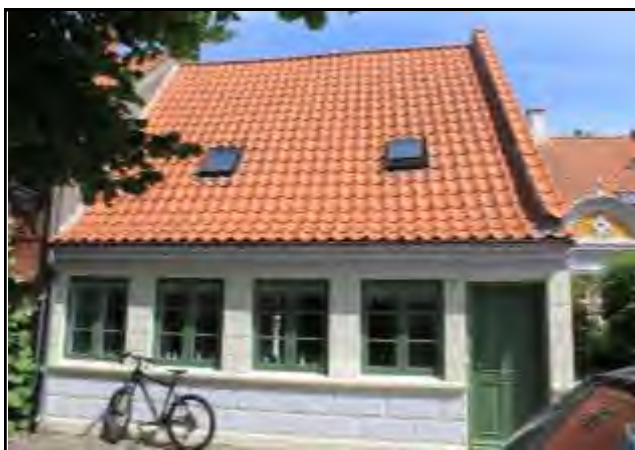
**Nørregade 37**  
**Arkitektur 2, Originalitet 2, Miljø 2, Tilstand 2, Bevaring 2**  
**Bygningstype:** Byhus  
**Opført:** 1884

**Fremtræden:** Dette 5-fags længehus har kvaderpudset facade med gennemgående gesimssålbænk. Profileret hvid hovedgesims med tandsnit. Fine vinduer og enkel fyldningsdør. Et flot tag med beskedne tagvinduer.

**Ved ønske om ændringer:** Bygningen skal bevares uændret i alle detaljer. Ved udskiftning af bygningsdele skal anvendes rekonstruktion. Skorstenspipe bør opmures på stol i tagværk.

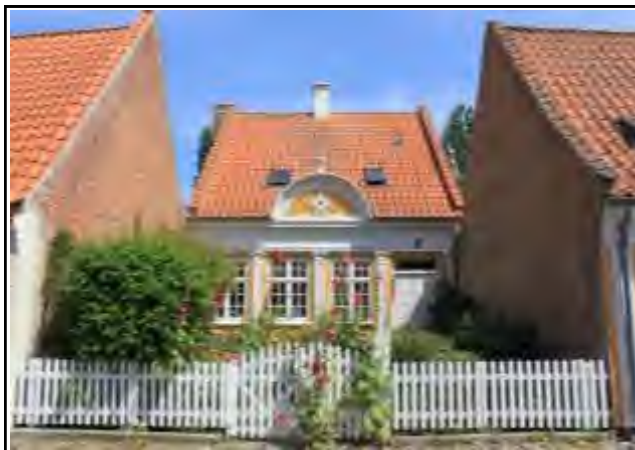
**Nørregade 39**  
**Arkitektur 1, Originalitet 2, Miljø 4, Tilstand 2, Bevaring 3**  
**Bygningstype:** Tilbagerykket "Palæ" i sin egen verden.  
**Opført:** 1910

**Fremtræden:** Et gennemført "villamotiv" i en sluttet bygade. Et markant brud (protest mod) med den stedlige byggetradition. Men også et gennemført, elegant palæ med godt håndværk og sikker stilsans. Hvidt stakit med dobbelt lige.

**Ved ønske om ændringer:** Bygningen skal bevares uændret i alle detaljer. Ved udskiftning af bygningsdele skal anvendes rekonstruktion.

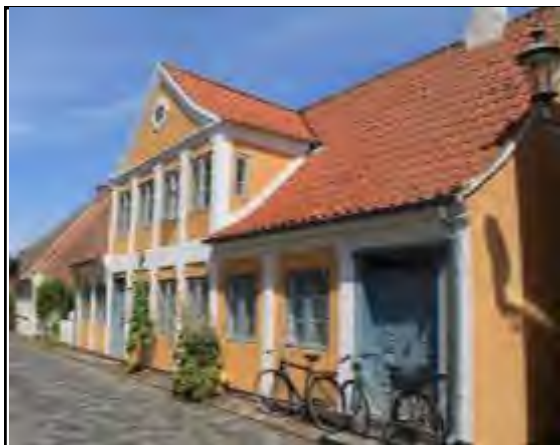
**Nørregade 41-43**  
**Arkitektur 1, Originalitet 2, Miljø 2, Tilstand 3, Bevaring 2**  
**Bygningstype:** Byhus m. front  
**Opført:** 1795

**Fremtræden:** Et meget flot kalket gadehus, der har en lang og interessant bygningshistorie. Fine ørelisener mv.

**Ved ønske om ændringer:** Bygningen er fredet.

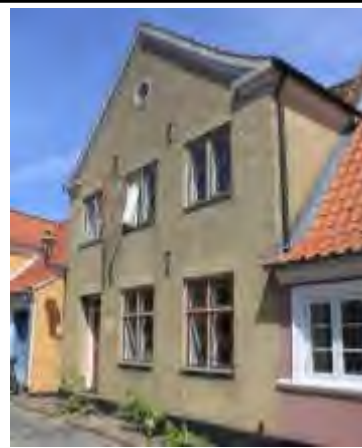
**Nørregade 45****Arkitektur 2, Originalitet 3, Miljø 2, Tilstand 2, Bevaring 2****Bygningstype:** Byhus - længehus**Opført:** 1828

**Fremtræden:** Som mange af gadens øvrige huse er dette oprindeligt et bindingsværkshus, der siden er omsat helt til grundmur. Fint indrammede vinduer og gennemgående sålbænk. Højt flot tegltag med skorsten. Meget flot og gammel 2-fløjet hoveddør.

**Ved ønske om ændringer:** Bygningen skal bevares uændret i alle detaljer. Ved udskiftning af bygningsdele skal anvendes rekonstruktion.

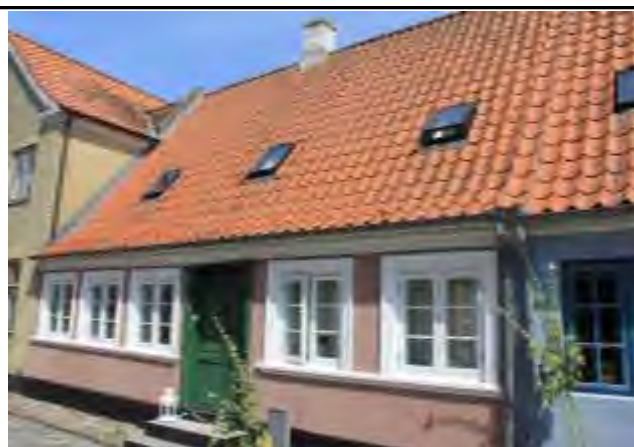
**Nørregade 47****Arkitektur 1, Originalitet 1, Miljø 1, Tilstand 2, Bevaring 1****Bygningstype:** Byhus med stor gavlkvist**Opført:** 1828

**Fremtræden:** Et af gadens flotteste huse med stor og flot midterstillet 2-fløjet fyldningsdør. Gamle vinduer med krydsprosser. Huset er pudset og kalket.

**Ved ønske om ændringer:** Bygningen er fredet.

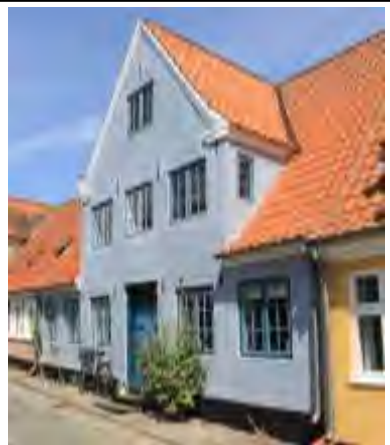
**Nørregade 49****Arkitektur 2, Originalitet 3, Miljø 2, Tilstand 2, Bevaring 2****Bygningstype:** Byhus**Opført:** 1810

**Fremtræden:** Det flotte hus har jernankre i den 3-fags gavlkvist. Dannebrogsvinduerne må være en senere tilføjelse. Nyere vinduer i kvisten. Fornem gammel 2-fløjet dør med 2 ruder og overliggende vindue.

**Ved ønske om ændringer:** Bygningen skal bevares uændret i alle detaljer. Ved udskiftning af bygningsdele skal anvendes rekonstruktion.

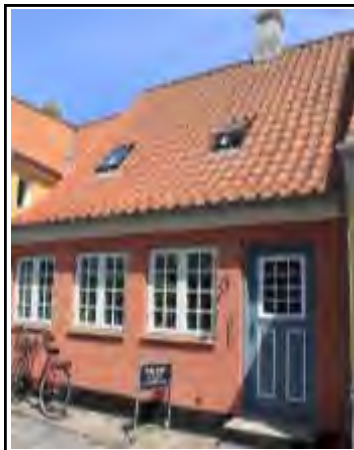
**Nørregade 51**  
**Arkitektur 2, Originalitet 2, Miljø 2, Tilstand 1, Bevaring 2**  
**Bygningstype:** Byhus  
**Opført:** 1857

**Fremtræden:** Velproportioneret 4-fags gadehus med nye småsprossede vinduer og 1-fags hoveddør. Hvid konsolbåren hovedgesims. Pænt tag med flot opskalkning og 2 beskedne tagvinduer. Nyere skorsten.

**Ved ønske om ændringer:** Bygningen skal bevares uændret i alle detaljer. Ved udskiftning af bygningsdele skal anvendes rekonstruktion.

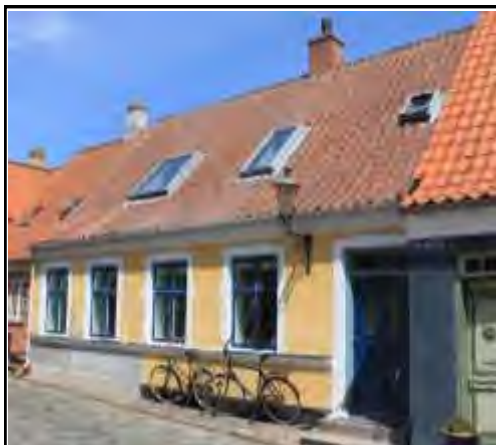
**Nørregade 53**  
**Arkitektur 2, Originalitet 3, Miljø 2, Tilstand 2, Bevaring 2**  
**Bygningstype:** Byhus - bolig  
**Opført:** ca. 1900

**Fremtræden:** 5-fags grundmuret bygning. Hvidmalede dør- og vinduesindfatninger med små volutsving forneden. Gennemgående sælbænk. Hvid hovedgesims. Det store tegltag skæmmes lidt af de store tagvinduer i forskellig størrelse.

**Ved ønske om ændringer:** Bygningen skal bevares uændret i alle detaljer. Ved alle udskiftninger skal anvendes rekonstruktion.

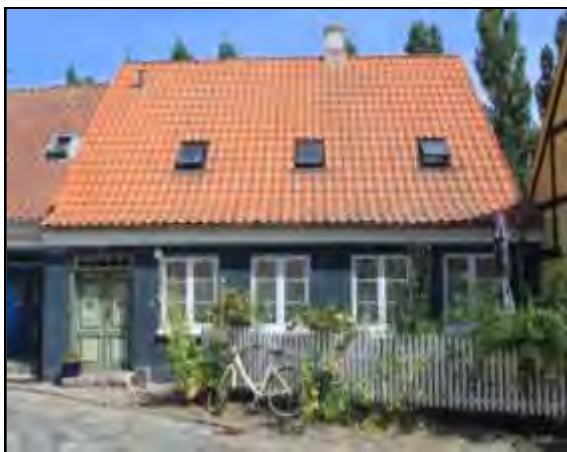
**Nørregade 55**  
**Arkitektur 2, Originalitet 1, Miljø 2, Tilstand 2, Bevaring 2**  
**Bygningstype:** Byhus - bolig  
**Opført:** 1831

**Fremtræden:** Traditionelt 5-fags grundmuret længehus med dør ved gavl. Flot 2-fløjet fyldningsdør. Stort flot tegltag med moderate tagvinduer. Skorsten er reetableret, et fint og originalt hus.

**Ved ønske om ændringer:** Bygningen skal bevares uændret i alle detaljer. Ved alle udskiftninger skal anvendes rekonstruktion.

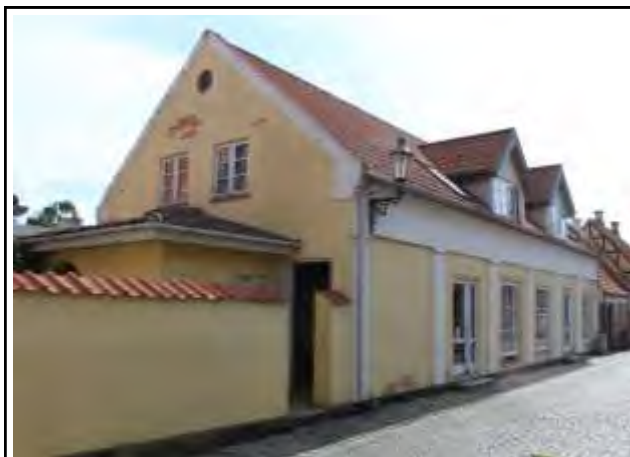
**Gyden 1****Arkitektur 4, Originalitet 4, Miljø 4, Tilstand 2, Bevaring 3****Bygningstype:** Længehus opført som biograf, Ærøskøbing Kino  
**Opført:** 1914**Fremtræden:** På flere måder et pænt og regulært hus. Kvistene er lidt voldsomme, og de store tagvinduer klæder heller ikke bygningen. Ellers er bygningen renoveret med tegltag og lisenere i facaden fremstår atter hvide.**Ved ønske om ændringer:** Tilbageføring kan fortsat anbefales som princip. Evt. renovering til andet formål kan bruges som anledning til at bringe facaden i bedre harmoni med resten af gaden. Dette pågår.

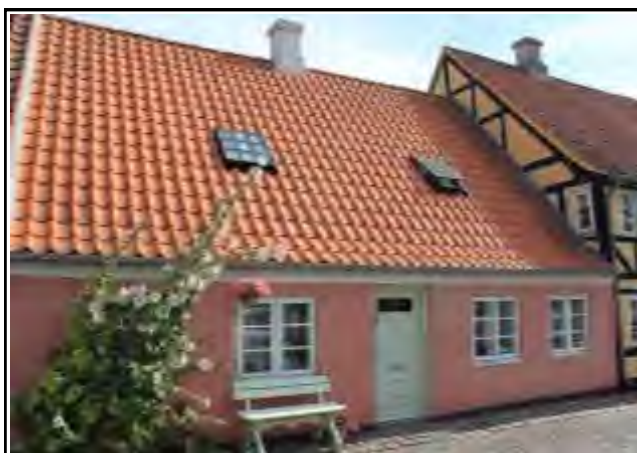
**Gyden 1 A****Arkitektur 1, Originalitet 1, Miljø 2, Tilstand 2, Bevaring 1****Bygningstype:** Gadehus - bolig**Opført:** ca. 1821 - 1852**Fremtræden:** Stilfærdigt 5-fags længehus, der har erstattet et bindingsværkshus af samme størrelse på samme sted. Fine gamle vinduer og enfløjet, gammel dør. Fint nyere tegltag med 2, 9 ruders støbejernsvinduer.**Ved ønske om ændringer:** Huset skal bevares uændret i alle detaljer. Ved udskiftning af bygningsdele skal anvendes rekonstruktion.

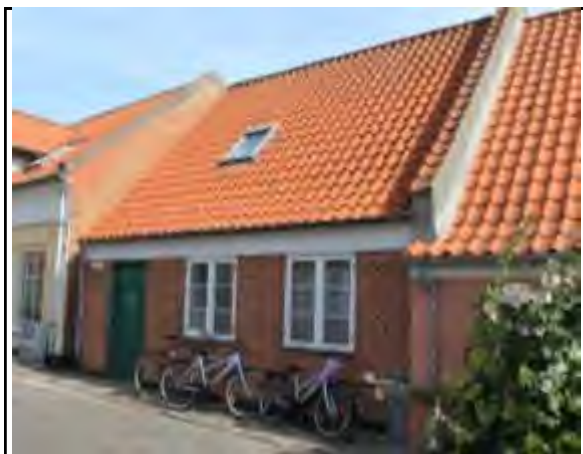
**Gyden 1 B****Arkitektur 4, Originalitet 4, Miljø 4, Tilstand 2, Bevaring 4****Bygningstype:** Gadehus**Opført:** 1972**Fremtræden:** Et nyere gadehus, der er søgt tilpasset byggestilen i området. Et hus, der falder fornuftigt ind i området. Dog var det ikke nødvendigt at anvende sprossedelte vinduer.**Ved ønske om ændringer:** Bygningen kan bevares uændret i hovedtrækkene.

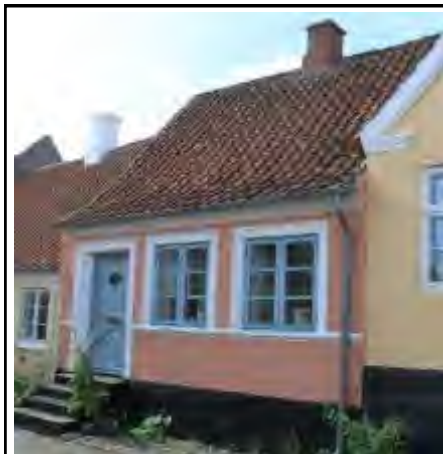
**Gyden 2****Arkitektur 2, Originalitet 3, Miljø 2, Tilstand 2, Bevaring 3****Bygningstype:** Byhus - bolig**Opført:** ca. 1862**Fremtræden:** Fint, gammelt 3-fags borgerhus med fin gesims og profilerede indramninger om dør og vinduer. Flot opskalket tag uden store vinduer. Desværre er der isat nye vinduer med termoruder og tykke glaslister.**Ved ønske om ændringer:** Huset skal bevares uændret i alle detaljer. Ved fremtidig udskiftning af bygningsdele skal anvendes rekonstruktion.

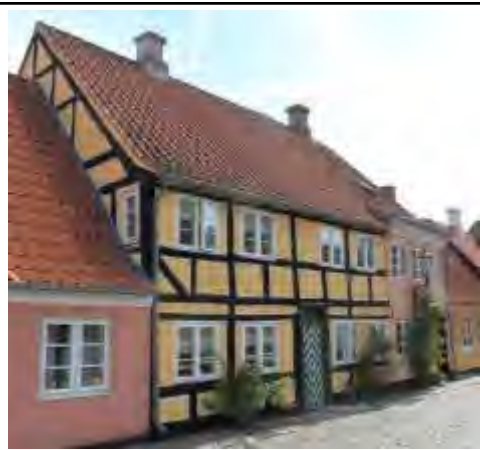
**Gyden 4****Arkitektur 2, Originalitet 2, Miljø 2, Tilstand 2, Bevaring 2****Bygningstype:** Byhus - bolig**Opført:** ca. 1778 - ombygget ca. 1852

**Fremtræden:** Huset fremstår i dag som resultat af flere ombygninger. Flot 2-fløjet fyldningsdør. Fine gamle vinduer.

**Ved ønske om ændringer:** Huset skal bevares uændret i alle detaljer. Ved udskiftning af bygningsdele skal anvendes rekonstruktion.

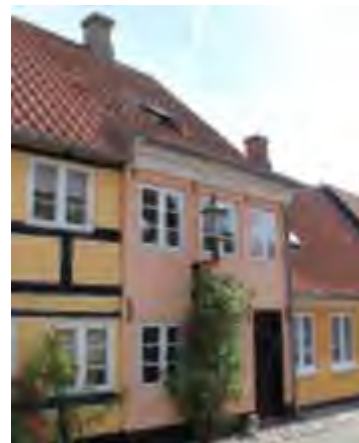
**Gyden 6****Arkitektur 3, Originalitet 2, Miljø 2, Tilstand 2, Bevaring 2****Bygningstype:** Gadehus - længehus**Opført:** ca. 1865

**Fremtræden:** Dette hus repræsenterer med den lidt store etagehøjde med dannebrogsvinduer og brandgavle en ny epoke i gaden historie. Stort tagvindue af nyere dato i tagfladen.

**Ved ønske om ændringer:** Huset skal bevares uændret i alle detaljer. Ved udskiftning af bygningsdele skal anvendes rekonstruktion.

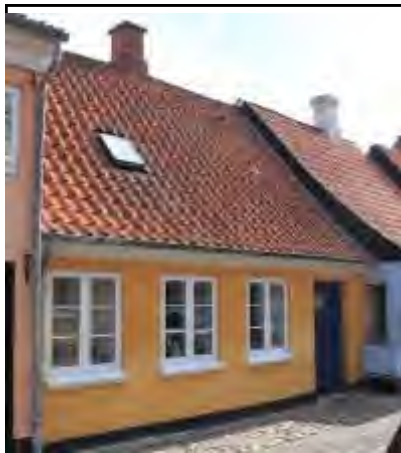
**Gyden 7****Arkitektur 2, Originalitet 2, Miljø 2, Tilstand 2, Bevaring 1****Bygningstype:** Gadehus - bolig**Opført:** ca. 1890

**Fremtræden:** Et fint, stilfærdigt byhus. Smukke, enkle vinduer med kraftige sølbænke under. En god repræsentant for de gamle, beskedne, grundmurede byhuse.

**Ved ønske om ændringer:** Huset skal bevares uændret i alle detaljer. Ved udskiftning af bygningsdele skal anvendes rekonstruktion.

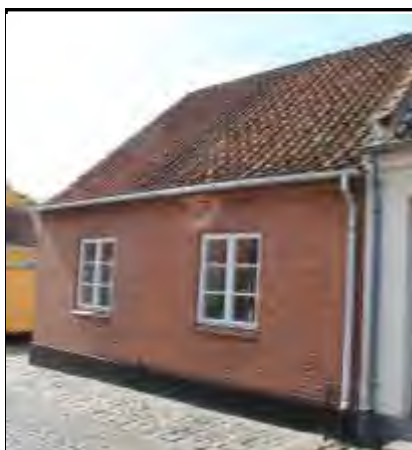
**Gyden 8****Arkitektur 5, Originalitet 4, Miljø 2, Tilstand 2, Bevaring 4****Bygningstype:** Gadehus - bolig**Opført:** ca. ?

**Fremtræden:** Et nyere gadehus, der er søgt tilpasset byggestilen i området. Facaden virker forholdsvis lukket.

**Ved ønske om ændringer:** Bygningen kan bevares uændret i hovedtrækkene. En skorsten vil klæde bygningen. Mere harmonisk fagopdeling vil åbne facaden.

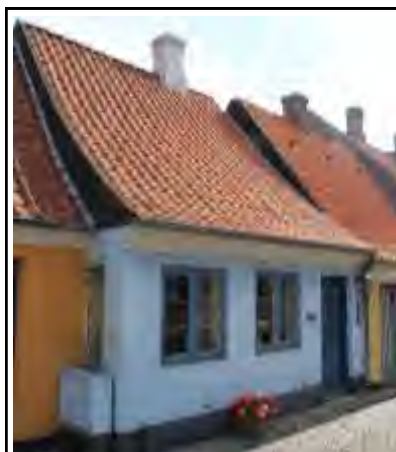
**Gyden 9****Arkitektur 2, Originalitet 1, Miljø 2, Tilstand 1, Bevaring 1****Bygningstype:** Gadehus**Opført:** ca. 1850

**Fremtræden:** Beskedent 3-fags hus med stor opskalkning af det smukke tegltag. Markant hvid hovedgesims. Fin hvidkalket skorsten.

**Ved ønske om ændringer:** Huset skal bevares uændret i alle detaljer. Ved udskiftning af bygningsdele skal anvendes rekonstruktion.

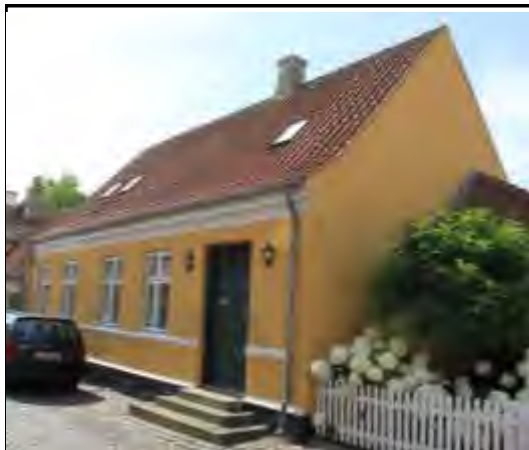
**Gyden 10****Arkitektur 2, Originalitet 2, Miljø 2, Tilstand 2, Bevaring 2****Bygningstype:** Gadehus - længehus**Opført:** 1907

**Fremtræden:** Dette hus repræsenterer med den lidt store etagehøjde med dannebrogsvinduer den nyere tid omkring år 1900. Et håndværksmæssigt gennemført og velproportioneret hus med den for byen karakteristiske store opskalkning. Fint tag uden store tagvinduer.

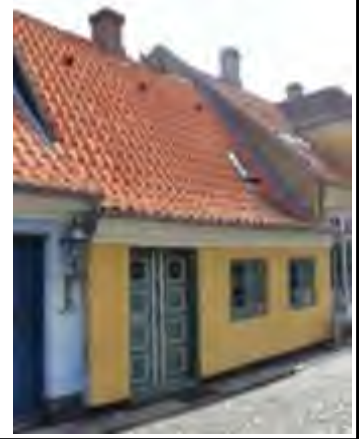
**Gyden 14****Arkitektur 1, Originalitet 1, Miljø 2, Tilstand 2, Bevaring 1****Bygningstype:** Gadehus - længehus**Opført:** før 1778 - ombygget ca. 1830 og senere (efter 1975)

**Fremtræden:** Et smukt og velrenoveret - rekonstrueret Ærøskøbinghus med karakteristisk karnapkvist i 2 fag. Synlige muranker. Bindingsværk i gavl mod nr. 16.

**Ved ønske om ændringer:** Bygningen er fredet.

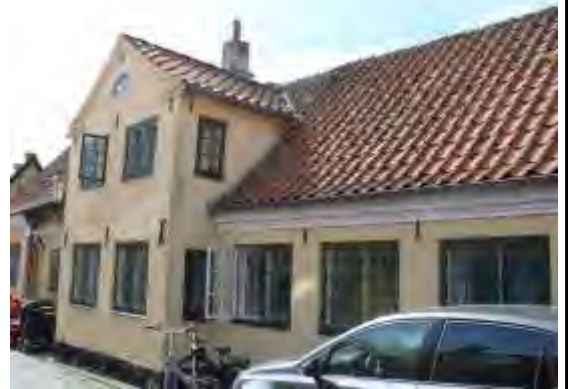
**Gyden 13****Arkitektur 2, Originalitet 3, Miljø 2, Tilstand 3, Bevaring 2****Bygningstype:** Gadehus - bolig**Opført:** 1920 bageri

**Fremtræden:** Dette hus repræsenterer med den lidt større etagehøjde med dannebrogsvinduer og brandgavle den nyere tids huse. Murede sålbænke. Fint karnapvindue ved butik. To flotte skorstene.

**Ved ønske om ændringer:** Huset skal bevares uændret i alle detaljer. Ved udskiftning af bygningsdele skal anvendes rekonstruktion.

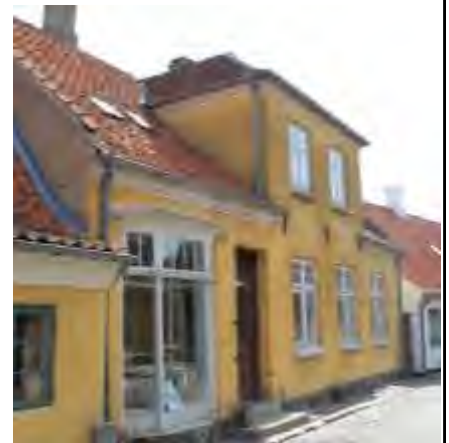
**Gyden 15****Arkitektur 1, Originalitet 2, Miljø 2, Tilstand 2, Bevaring 1****Bygningstype:** Gadehus - længehus**Opført:** ca. 1778

**Fremtræden:** Oprindeligt et 11-fags bindingsværkshus, men etapevist omsat til grundmur. Nyt tag uden store tagvinduer. Nye vinduer og dør desværre med glaslister og vandnæse.

**Ved ønske om ændringer:** Huset skal bevares uændret i alle detaljer. Dog bør hoveddør være uden glaslister og vandnæse. Ved udskiftning af bygningsdele skal anvendes rekonstruktion.

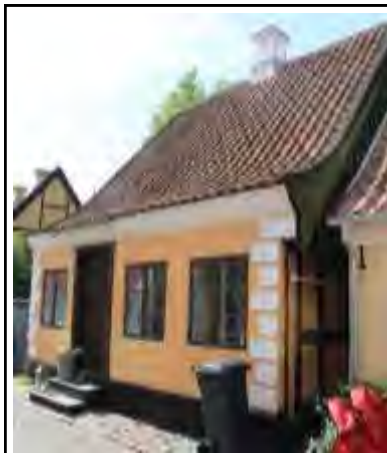
**Gyden 16****Arkitektur 1, Originalitet 1, Miljø 2, Tilstand 1, Bevaring 1****Bygningstype:** Gadehus - Zahrtmanns Hus**Opført:** ca. 1788 - 1840

**Fremtræden:** Et væsentligt hus i gaden. Bevarede bindingsværksgavle. Hjørnekvadre og rigt profileret hoved-gesims gør huset til noget særligt.

**Ved ønske om ændringer:** Bygningen er fredet.

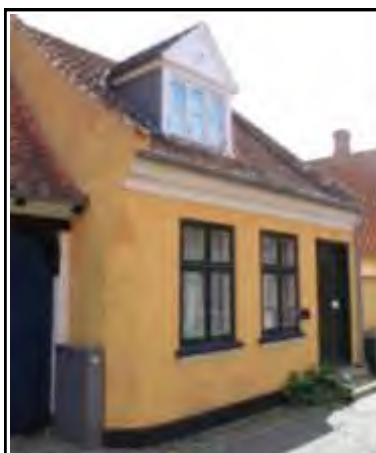
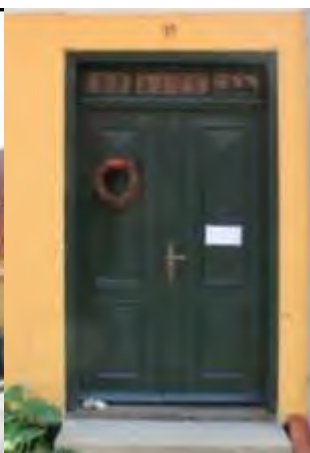
**Gyden 17****Arkitektur 2, Originalitet 2, Miljø 2, Tilstand 2, Bevaring 2****Bygningstype:** Gadehus - bolig i "villastil"**Opført:** ca. 1821 - 1853 - ombygget 1867

**Fremtræden:** Dette 3-fags hus repræsenterer med den lidt store etagehøjde med dannebrogsvinduer og brandgavle den nyere tids huse i Gyden. Nyere kvist. Skorsten mangler.

**Ved ønske om ændringer:** Huset skal bevares uændret i alle detaljer. Ved udskiftning af bygningsdele skal anvendes rekonstruktion. Skorsten bør rekonstrueres.

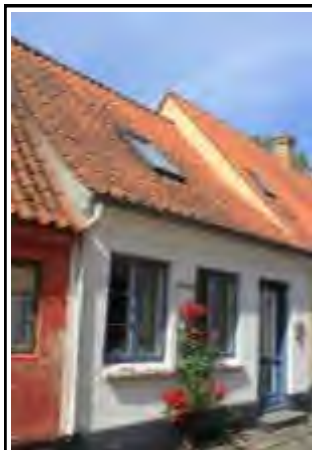
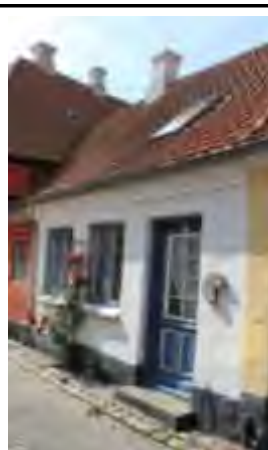
**Gyden 20****Arkitektur 2, Originalitet 2, Miljø 2, Tilstand 2, Bevaring 2****Bygningstype:** Gadehus - bolig Opført: ca. 1890 - renoveret ?

**Fremtræden:** Lille 3-fags byhus i forlængelse af nr. 18. Siden 1975 er der isat nye vinduer i korrekt udførelse med enkeltglas, kitfals og koblede rammer. Dybtsiddende vinduer og murede sålbænke. Skorsten mangler.

**Ved ønske om ændringer:** Huset skal bevares uændret i alle detaljer. Ved udskiftning af bygningsdele skal anvendes rekonstruktion. Skorstenspipe opmures på stol i tagværk.

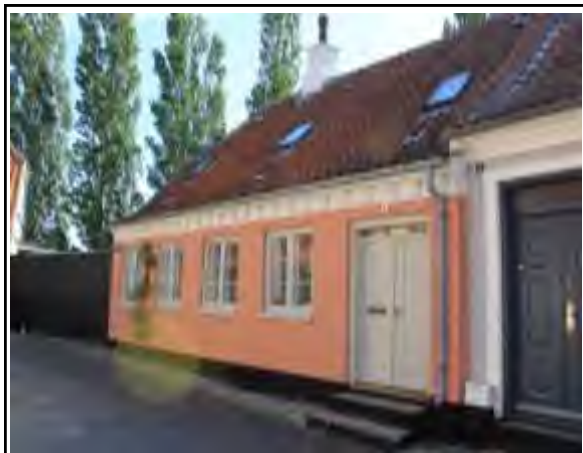
**Østergade 1****Arkitektur 1, Originalitet 2, Miljø 2, Tilstand 3, Bevaring 1****Bygningstype:** Længehus i gadelinien**Opført:** 1856 - let ombygget ca. 1921

**Fremtræden:** Fint velbevaret 5-fags skipperhus med torammede sprosselvinduer og den karakteristiske 2-fløjede hoveddør, her med vindue og inskription over døren. Hovedgesims med konsoller. Pænt plankeværk, der strammer gadeforløbet op.

**Ved ønske om ændringer:** Bygningen skal bevares uændret i alle detaljer. Ved udskiftning af bygningsdele skal anvendes rekonstruktion. Skorstenen må fortsat gerne males / kalkes.

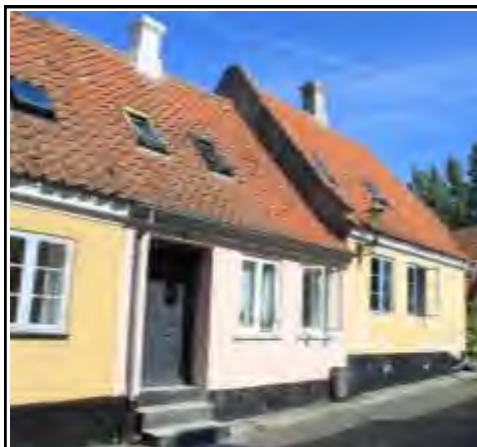
**Østergade 2****Arkitektur 3, Originalitet 4, Miljø 2, Tilstand 2, Bevaring 3****Bygningstype:** Gadehus - bolig**Opført:** ca. 1850

**Fremtræden:** Stilfærdigt 3-fags hus, der har erstattet et bindingsværkshus af samme størrelse på samme sted. Nyere vinduer uden sprossedeling. Fin skorsten.

**Ved ønske om ændringer:** Bygningen skal bevares uændret i alle detaljer. Ved udskiftning af bygningsdele skal anvendes rekonstruktion. Vinduer bør atter opdeles med sprosser som i nr. 4.

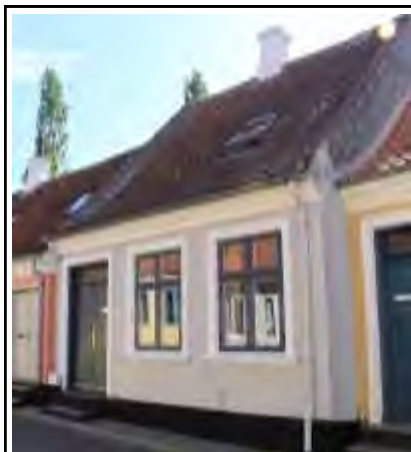
**Østergade 3****Arkitektur 1, Originalitet 2, Miljø 2, Tilstand 2, Bevaring 2****Bygningstype:** Gadehus**Opført:** 1891

**Fremtræden:** Et velproportioneret 3-fags byhus med dannebrogsvinduer og 2-fløjet dør. Fine gesimser og indramninger af vinduer og dør. Flot skorsten.

**Ved ønske om ændringer:** Bygningen skal bevares uændret i alle detaljer. Ved udskiftning af bygningsdele skal anvendes rekonstruktion.

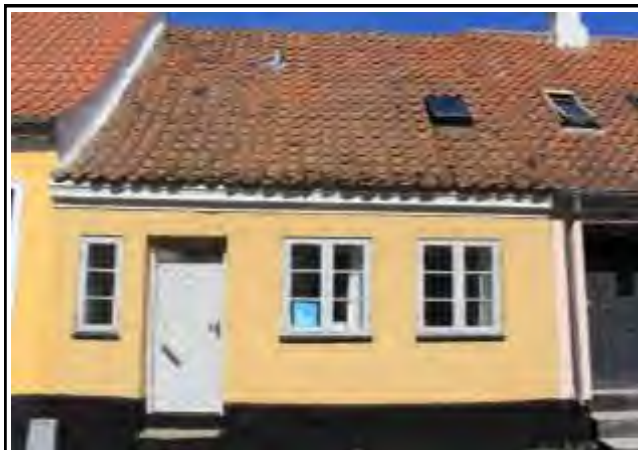
**Østergade 4****Arkitektur 3, Originalitet 3, Miljø 2, Tilstand 2, Bevaring 3****Bygningstype:** Byhus**Opført:** ca. 1822

**Fremtræden:** Stilfærdigt 3 1/2-fags borgerhus med fin gesims og tjæret sokkel. Nyere hoveddør. Et hus uden tagrende. Bagsiden er omsat og op muret i gasbeton i 2 etager. Skorsten mangler.

**Ved ønske om ændringer:** Huset skal bevares uændret i alle detaljer. Ved fremtidig udskiftning af bygningsdele skal anvendes rekonstruktion. Skorstenspien bør genskabes..

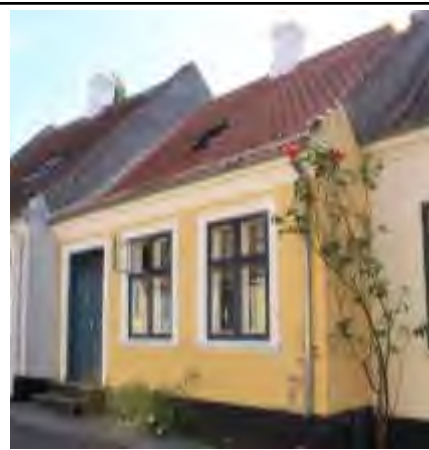
**Østergade 6****Arkitektur 2, Originalitet 3, Miljø 2, Tilstand 3, Bevaring 2****Bygningstype:** Gadehus**Opført:** 1863

**Fremtræden:** Flot 5-fags forhus med høj sokkel, fin hovedgesims og profilerede indfatninger om vinduer og dør. Flotte gamle dannebrogsvinduer med sprosse i nederste rammer. Konsolbårne sålbænke. Fin granittrappe med gelænder. Velholdt udhus i gadelinien.

**Ved ønske om ændringer:** Huset skal bevares uændret i alle detaljer. Ved udskiftning af bygningsdele skal anvendes rekonstruktion. Skorsten nr. 2 bør evt. genetableres.

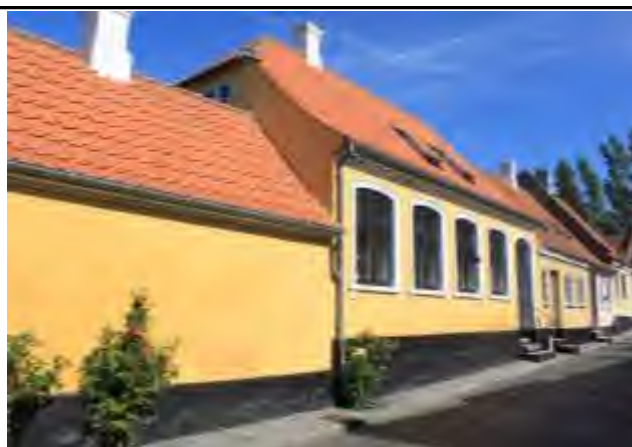
**Østergade 7****Arkitektur 2, Originalitet 1, Miljø 2, Tilstand 2, Bevaring 2****Bygningstype:** Etagehus - bolig**Opført:** ca. 1925

**Fremtræden:** Et nyere hus i gaden, kendetegnet ved meget større facadehøjde og større, men sprossedelte palævinduer. Tidstypisk dør i godt håndværk. Et stykke fin in-fill-arkitektur til Østergade anno 1925. Fornem lav pultkvist i det høje tag. Skorsten mangler.

**Ved ønske om ændringer:** Bygningen skal bevares uændret i alle detaljer. Ved udskiftning af bygningsdele skal anvendes rekonstruktion. Skorstenspipe bør opmures på stol i tagværk.

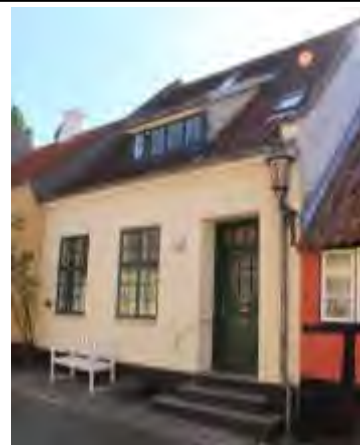
**Østergade 8****Arkitektur 3, Originalitet 2, Miljø 2, Tilstand 2, Bevaring 3****Bygningstype:** Gadehus**Opført:** ca. 1867 - ombygget ca. 1925

**Fremtræden:** 4-fags forhus med lav sokkel og hvidmalet, aftrappet hovedgesims. Velbevaret dobbelt fyldningsdør med aflange vinduer. Desværre også nye 2-rammede vinduer med tykke sprosser, termoruder og glaslister. Herunder en gennemgående sålbænk. Stor tagkvist med fladt tag.

**Ved ønske om ændringer:** Huset skal bevares uændret i hovedtrækkene. Evt. nye vinduer skal være som de oprindelige fra 1925.

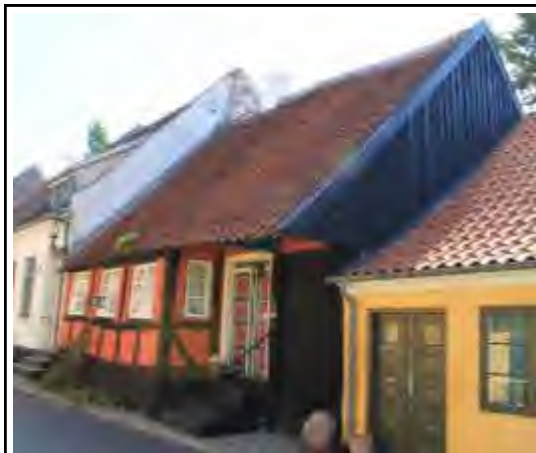
### Østergade 9

**Fremtræden:** Det eneste bevarede bindingsværkshus i gaden. Huset fremstår kalket og med mange velbevarede, gamle detaljer. Et hus med stor fortælleverdi. Original træbeklædning på sydgavl.

**Ved ønske om ændringer:** Bygningen og haven er fredet.

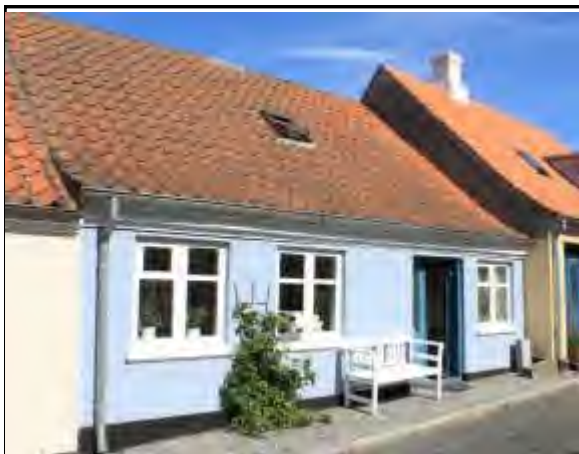
### Østergade 10

**Fremtræden:** Et 1700-tals bindingsværks forhus omsat til grundmur ca. 1850. Lidt speciel fagdeling, tyder på dørflytning. Specielle vinduer med kun en kraftig sprosse og et enkelt sted en trækrude. Velbevaret tag uden store tagvinduer. Skorsten mangler.

**Ved ønske om ændringer:** Huset skal bevares uændret i alle detaljer. Ved evt. udskiftning af bygningsdele skal anvendes rekonstruktion. Huset bør få sin skorsten tilbage.

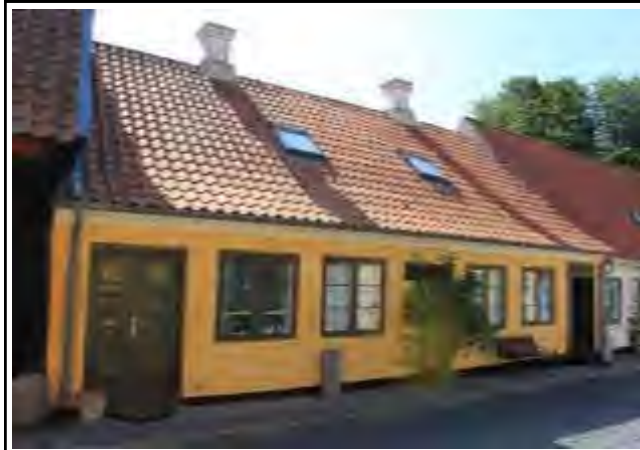
### Østergade 11

**Fremtræden:** Et velholdt, gammelt hus med 2 flotte skorstene. Tilmuret midterfag. Oprindelig et hus med port. Fine døre, smukke originale vinduer. Et eksempel på godt bevaringsarbejde.

**Ved ønske om ændringer:** Bygningen skal bevares uændret i alle detaljer. Ved udskiftning af bygningsdele skal anvendes rekonstruktion.

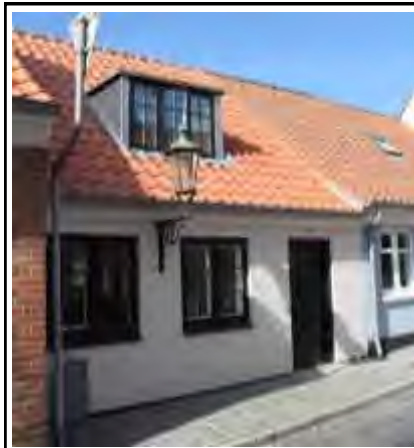
### Østergade 12

**Fremtræden:** Huset er ombygget i flere omgange. De småsprossede vinduer og kvisten er sikkert fra 1920-erne. Et stilfærdigt og enkelt hus med en fin dør. Skorsten mangler.

**Ved ønske om ændringer:** Huset skal bevares uændret i alle detaljer. Ved evt. udskiftning af bygningsdele skal anvendes rekonstruktion. Skorstenen bør rekonstrueres.

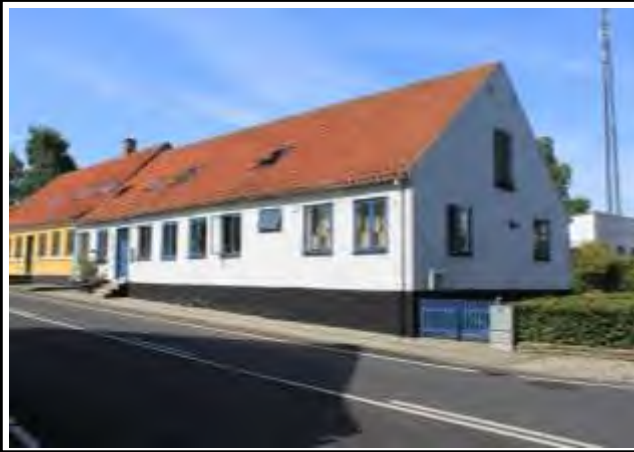
**Smedevejen 2 - 4****Arkitektur 3, Originalitet 4, Miljø 3, Tilstand 3, Bevaring 3****Bygningstype:** Længehus - stuehus til landbrugsejendom**Opført:** ca. 1915

**Fremtræden:** Et flot, 10-fags længehus med en høj tjæret sokkel med synlige syldsten. Enkelte vinduer er skiftet. Huset bør behandles som en helhed, og vinduestyper og farver bør fortsat koordineres. Skorsten mangler.

**Ved ønske om ændringer:** Huset skal bevares uændret i hovedtrækkene. Ved udskiftning af bygningsdele skal anvendes rekonstruktion. Skorsten bør genetableres.

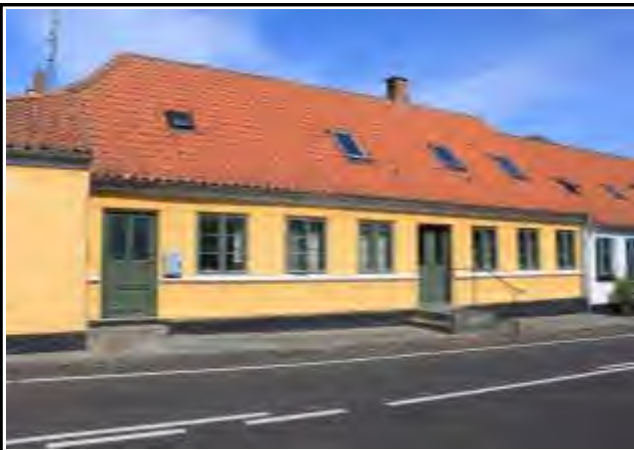
**Smedevejen 6****Arkitektur 3, Originalitet 3, Miljø 3, Tilstand 2, Bevaring 3****Bygningstype:** Længehus - bolig for rebslager**Opført:** ca. 1860

**Fremtræden:** Oprindeligt et 5-fags grundmuret hus med stald på 3 fag. Kvaderfuget facade med gennemgående profileret sålbænk og nye vinduer.

**Ved ønske om ændringer:** Bygningen skal bevares uændret i alle detaljer. Ved udskiftning af bygningsdele skal anvendes rekonstruktion. Skorstenen må kalkes/males.

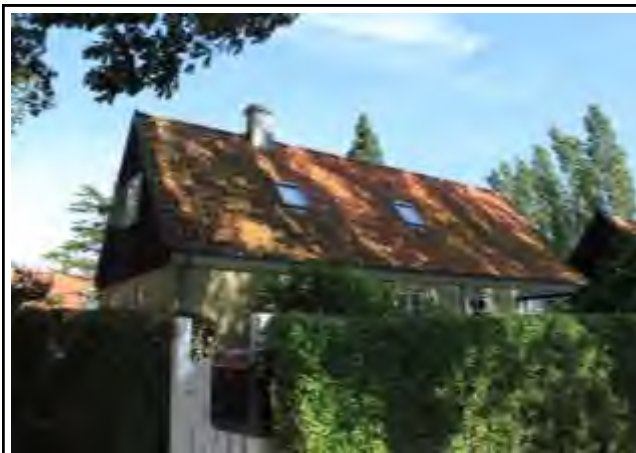
**Bøssehage 1****Arkitektur 4, Originalitet 4, Miljø 4, Tilstand 2, Bevaring 5****Bygningstype:** Villa - enfamiliehus**Opført:** 1973

**Fremtræden:** Et nyere parcelhus opført i traditionel længestil med vinkeltag. Stilmæssigt tilpasset byggetraditionen i Ærøskøbing. Træklædt gavlfacade i blank mur i gule sten. Bemærk hvor "tung og lukket" facaden virker i forhold til de oprindelige Ærøskøbinghuse.

**Ved ønske om ændringer:** Bygningen skal fortsat holdes i traditionel landsbyarkitektur. Ellers ingen specielle krav til bevaring.

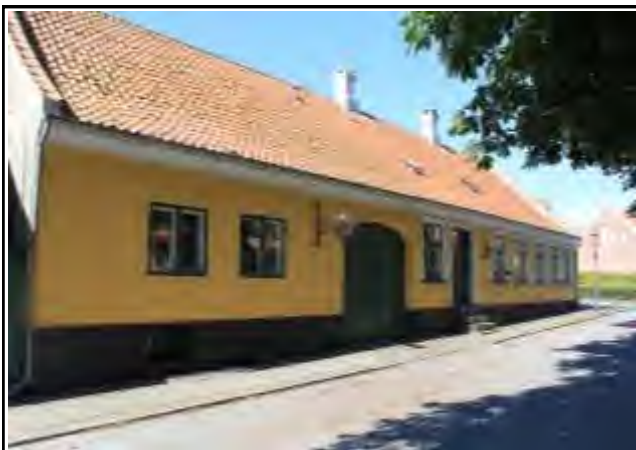
**Bøssehage 2****Arkitektur 2, Originalitet 2, Miljø 2, Tilstand 3, Bevaring 2****Bygningstype:** Længehus. Bolig med lade og lo.**Opført:** 1881

**Fremtræden:** En meget flot bygning med bolig i den vestlige ende. Stort flot uspoleret tag med 2 flotte skorstene. Hvid, profileret hovedgesims med konsolagtigt tandsnit. Boligen har indrammede vinduer og dør. Fine gamle vinduer. Flot 2-fløjet dør og smuk port.

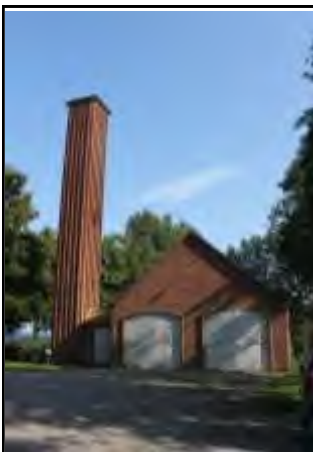
**Bøssehage 3****Arkitektur 2, Originalitet 3, Miljø 4, Tilstand , Bevaring 3****Bygningstype:** Garage - tidligere brandstation**Opført:** 1944

**Fremtræden:** Karakteristisk bygning og et fint eksempel på den klassiske brandstation.

**Ved ønske om ændringer:** Bygningen bør bevares uændret i alle detaljer. Ved udskiftning af bygningsdele skal der anvendes rekonstruktion. Hvis ejendommen omdannes til bolig, kan der gives dispensation til andre dispositioner. Dispensation forudsætter at bygningen bevares uændret i hovedtrækkene, herunder at friserne om vinduerne mod havet bevares.
