Bygningsregistrant

BEVARING AF BYGNINGER OG BYMILJØ  
I DEN GAMLE DEL AF ÆRØSKØBING  
August 2016

Opdateringen er udført af Teknisk Afdeling, Ærø Kommune

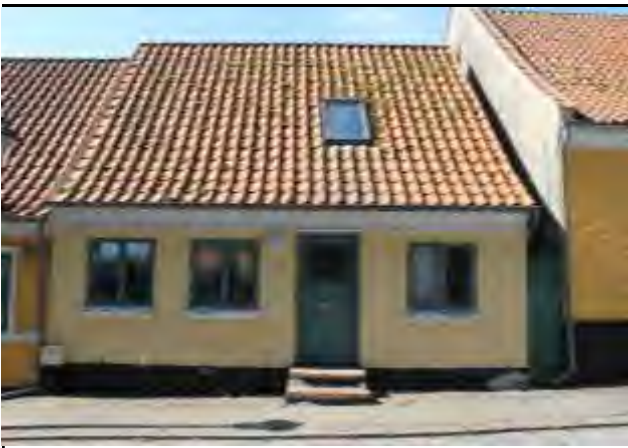
**Bøssehage 4****Arkitektur 4, Originalitet 4, Miljø 3, Tilstand 3, Bevaring 4****Bygningstype:** Byhus**Opført:** 1862

**Fremtræden:** Et beskedent gadehus i 4 fag med heltag og en flot hovedgesims. Buede stik over vinduerne. Gentages desværre ikke i vinduerne, der er nyere. Ny dør og stort tagvindue. Skorsten mangler.

**Ved ønske om ændringer:** Bygningen skal bevares uændret i hovedtrækkene. Et hus, der ved rekonstruktion af de oprindelige vinduer og dør kan blive en perle i gaden.

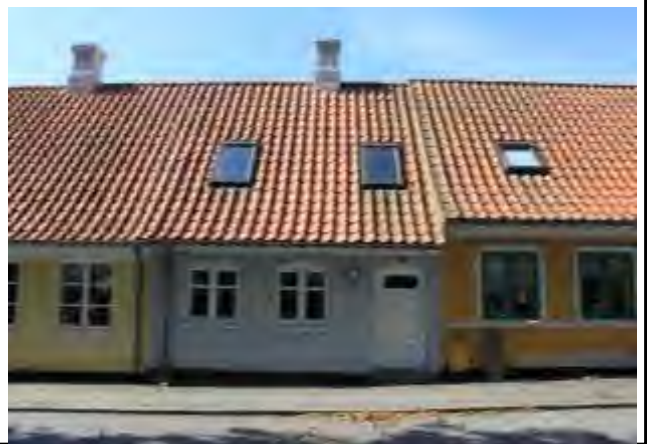
**Bøssehage 10****Arkitektur 2, Originalitet 3, Miljø 2, Tilstand 2, Bevaring 2****Bygningstype:** Byhus**Opført:** 1843

**Fremtræden:** Meget flot længehus med stort, flot tegltag med skorsten. Fornem 2-fløjet hoveddør med diamaltfyldninger og 2 ruder øverst. Flot, hvid hovedgesims, der går helt ned til vinduerne. Desværre er der isat nye vinduer med termoruder og glaslister, der giver tykke sprosser og visuelt "tunge" vinduer.

**Ved ønske om ændringer:** Huset skal bevares uændret i alle detaljer. Ved udskiftning af bygningsdele skal anvendes rekonstruktion. Isætning af vinduer i oprindelig udformning.

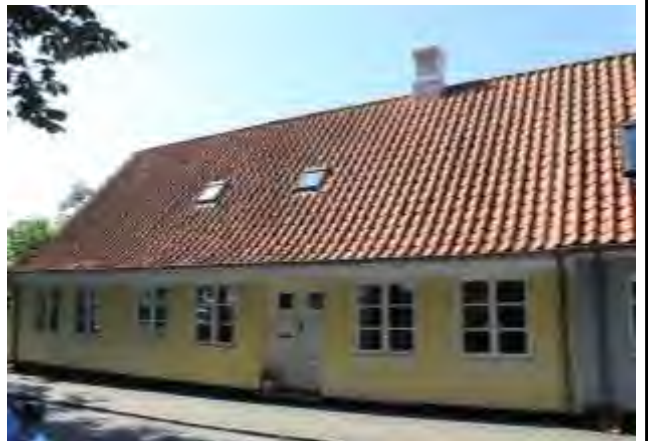
**Bøssehage 12****Arkitektur 4, Originalitet 1, Miljø 3, Tilstand 1, Bevaring 5****Bygningstype:****Opført:** 2004

**Fremtræden:** Huset er nyopført og er tilstræbt opført i købstadsstil, men vinduesformater og proportioner svarer ikke hertil.

**Ved ønske om ændringer:** Følger bestemmelser i lokalplan 9-9B.

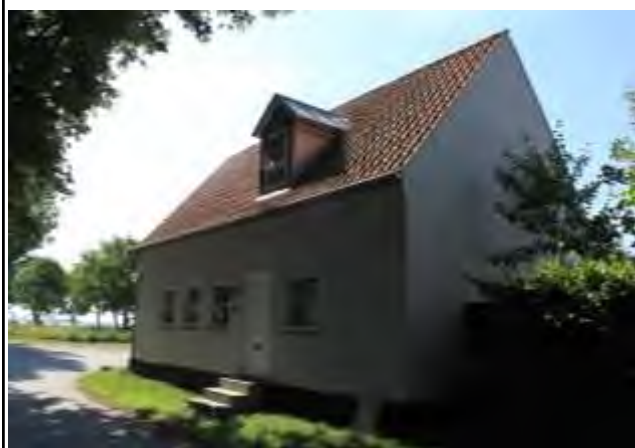
**Bøssehage 12 A**  
**Arkitektur 4, Originalitet 1, Miljø 3, Tilstand 1, Bevaring 5**  
**Bygningstype:**  
**Opført: 2012**

**Fremtræden:** Huset er nyopført og er tilstræbt opført i købstadsstil, men vinduesformater og proportioner svarer ikke hertil.

**Ved ønske om ændringer:** Følger bestemmelser i lokalplan 9-9B.

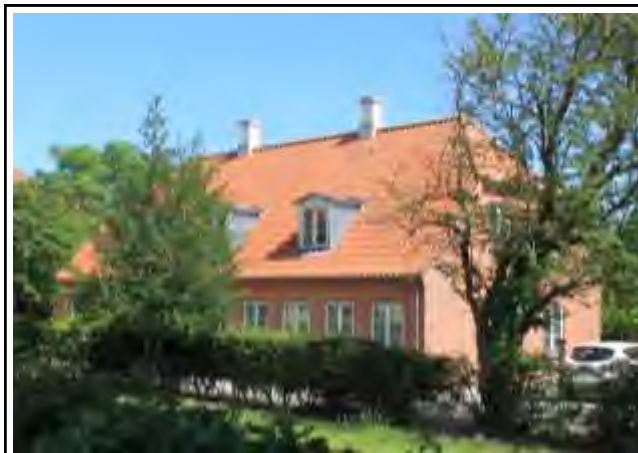
**Pilebækken 1**  
**Arkitektur 3, Originalitet 1, Miljø 3, Tilstand 1, Bevaring 4**  
**Bygningstype:** Fritliggende længehus  
**Opført:** 2004

**Fremtræden:** Huset er nyopført og tilstræbt opført i købstadsstil.

**Ved ønske om ændringer:** Følger lokalplan 9-9A's bestemmelser.

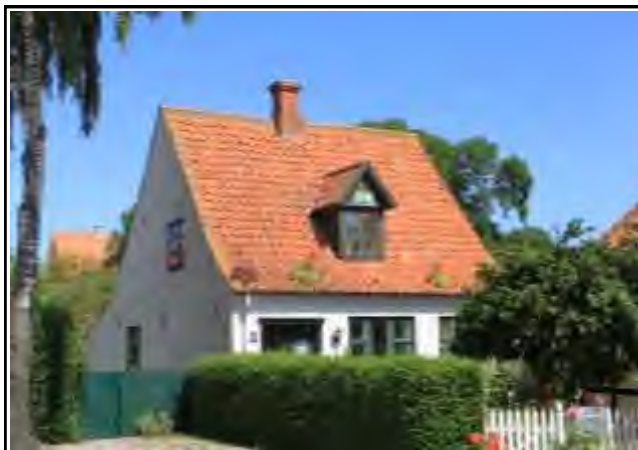
**Pilebækken 3**  
**Arkitektur 3, Originalitet 2, Miljø 3, Tilstand 3, Bevaring 3**  
**Bygningstype:** Fritliggende enfamiliehus - villa  
**Opført:** 1862

**Fremtræden:** Et fint 3 fags enfamiliehus med forhave. Miniature-villa i udkanten af byen. Smukt tegltag med en fin og beskedne kvist til gadesiden. Skorsten bevaret. Oprindelig en smedje og vognport til Søndergade nr. 12

**Ved ønske om ændringer:** Bygningen skal bevares uændret i alle detaljer. Udskiftninger skal ske som rekonstruktion.

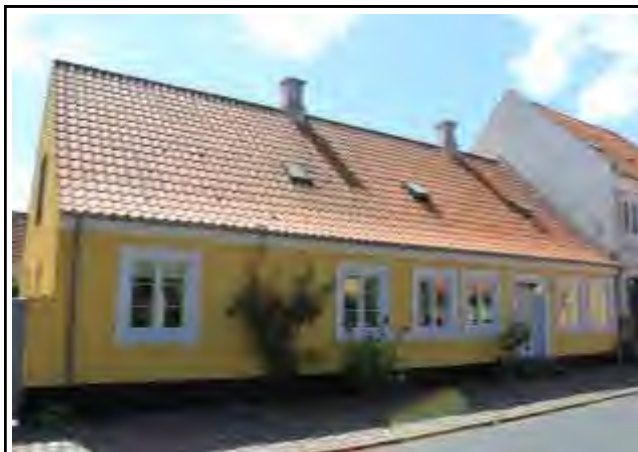
**Pilebækken 4**  
**Arkitektur 3, Originalitet 3, Miljø 2, Tilstand 2, Bevaring 3**  
**Bygningstype:** Byhus - opr. bolig med stald  
**Opført:** ca. 1895

**Fremtræden:** Et velbevaret længehus med et flot tag med opskalkning og 2 smukke skorstene. Beskedne tagvinduer i det nye tegltag. Hvide profilerede vindues- og dørindramninger og en flot 2-fløjet hoveddør. Originale vinduer bevaret.

**Ved ønske om ændringer:** Bygningen skal bevares uændret i alle detaljer. Udskiftninger skal ske som rekonstruktion. Buede ruder er ikke noget krav i fremtiden.

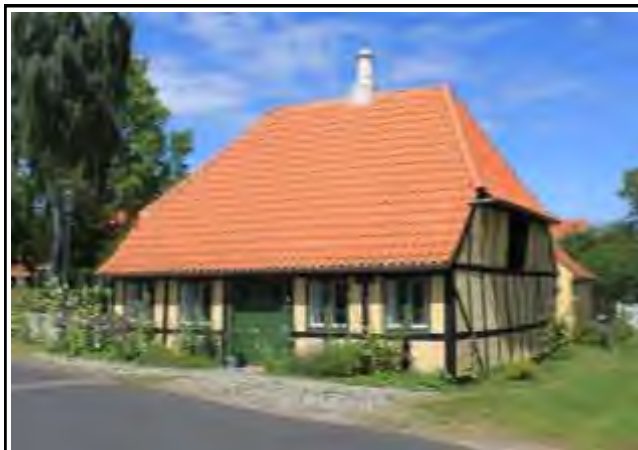
**Pilebækken 5**  
**Arkitektur 2, Originalitet 2, Miljø 2, Tilstand 2, Bevaring 2**  
**Bygningstype:** Byhus  
**Opført:** 1848

**Bevaring:** Meget velbevaret bindingsværkshus med et stort, flot nyt tegltag med en karakteristisk skorsten. Store "halvvalme". Fine velbevarede vinduer og en flot, 2-fløjet fyldningsdør. Et vigtigt hus i gadebilledet.

**Ved ønske om ændringer:** Bygningen skal bevares uændret i alle detaljer. Udskiftninger skal ske som rekonstruktion af de oprindelige elementer.

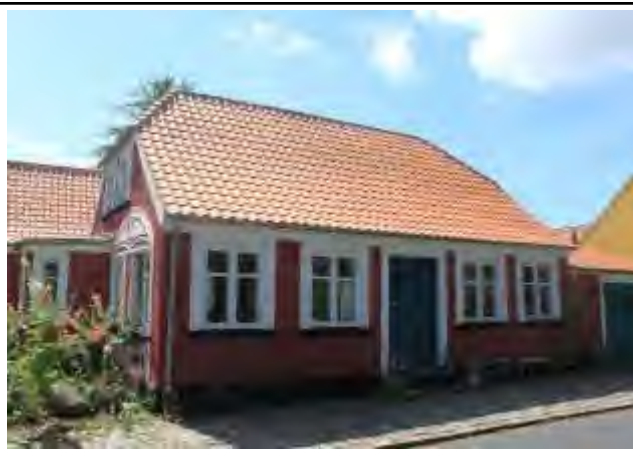
**Pilebækken 7****Arkitektur 2, Originalitet 2, Miljø 2, Tilstand 2, Bevaring 2****Bygningstype:** Bolig**Opført:** ca. 1852

**Bevaring:** Pilebækkens mest markante anlæg. Flot og velproportioneret bindingsværkshus nu med facade omsat til grundmur. Fornemt udseende dobbelt fyldningsdør med fast vindue over. Stort flot værksted med stejlt tegtag. Huset bør fredes.

**Ved ønske om ændringer:** Bygningen skal bevares uændret i alle detaljer. Udskiftninger skal ske som rekonstruktion af de oprindelige elementer.

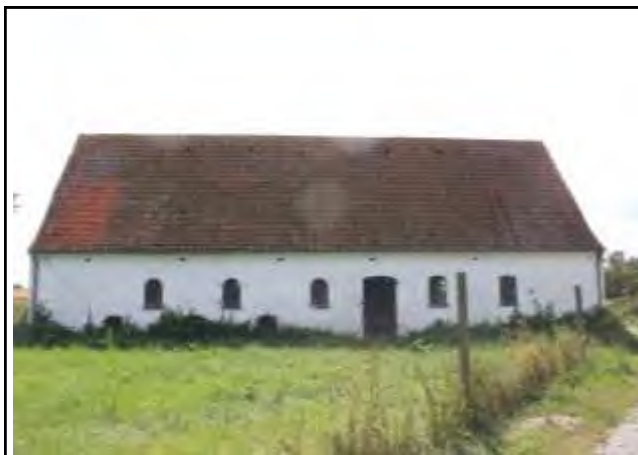
**Pilebækken 12****Arkitektur 4, Originalitet 3, Miljø 4, Tilstand 4, Bevaring 4****Bygningstype:** Staldlænge**Opført:** 1850

**Fremtræden:** Bygningen fremstår pudset og kalket med en original huskrop og nordfacade. Sydfacaden er om- og tilbygget.

**Ved ønske om ændringer:** Tilbygningen mod syd bør fjernes, og de originale murhuller bør reetableres.

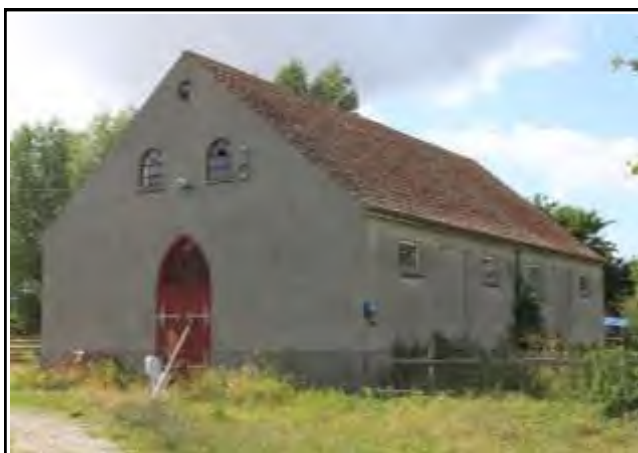
**Pilebækken 12****Arkitektur 6, Originalitet 3, Miljø 5, Tilstand 5, Bevaring 6****Bygningstype:** -**Opført:** 1850

**Fremtræden:** Bygningen er tilskoddet og henstår tilsyneladende ubrugt.

**Ved ønske om ændringer:** Følger lokalplan 9-9A's bestemmelser.

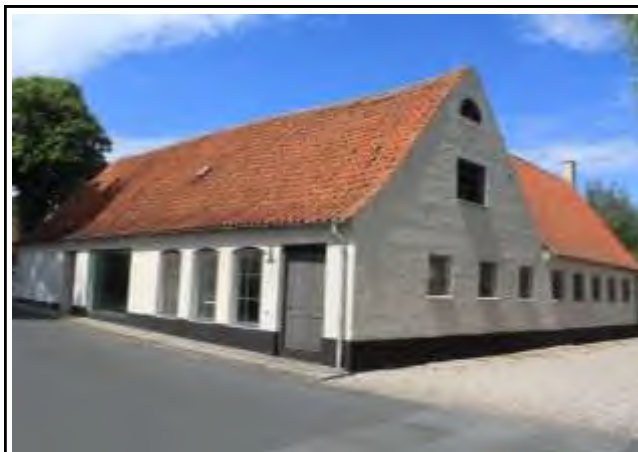
**Pilebækken 13****Arkitektur 3, Originalitet 3, Miljø 3, Tilstand 4, Bevaring 3****Bygningstype:** Landejendom**Opført:** 1880

**Fremtræden:** En flot vinkelgård med en længe i gadelinien. Stort flot tegtag. Nænsom butiksindretning, fin dobbelt fyldningsdør. Et anlæg af stor betydning for gadebilledet.

**Ved ønske om ændringer:** Bygningen skal bevares uændret i alle detaljer. Udskiftninger skal ske som rekonstruktion af de oprindelige elementer.

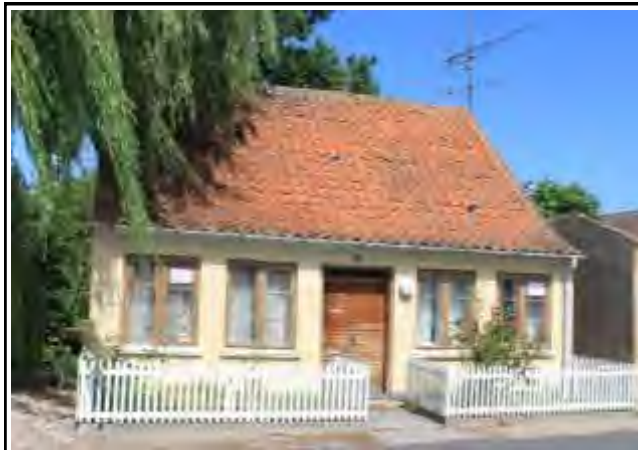
**Pilebækken 15****Arkitektur 3, Originalitet 4, Miljø 3, Tilstand 4, Bevaring 4****Bygningstype:** Fritliggende enfamiliehus**Opført:** 1877

**Fremtræden:** Et beskedent og enkelt 5-fags byhus let tilbagetrasket fra gadelinien. Fine gamle vinduer, smukt tegtag. Huset er muligvis oprindeligt et bindingsværkshus at dømme efter de tætsiddende vinduer

**Ved ønske om ændringer:** Bygningen skal bevares uændret i alle detaljer. Udskiftninger skal ske som rekonstruktion af de oprindelige elementer. Huset kan vinde meget ved at få sin originale hoveddør rekonstrueret

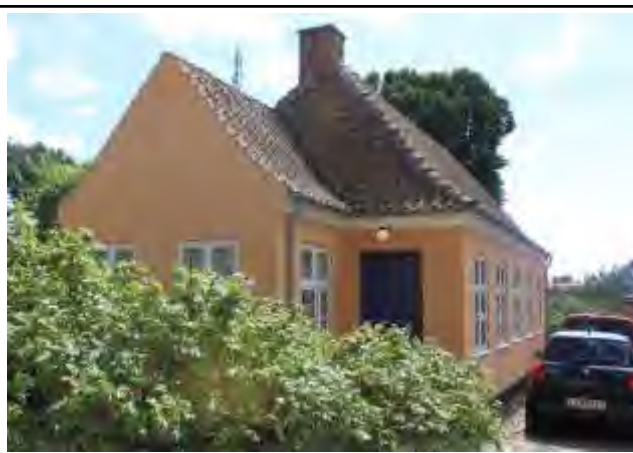
**Pilebækken 16****Arkitektur 3, Originalitet 3, Miljø 3, Tilstand 3, Bevaring 3****Bygningstype:** Bolig med værksted**Opført:** 1875

**Fremtræden:** Let tilbagetrukket længehus med "vognport". Stort tegltag med 3 store vinduer. Enkel facade med regelmæssig fagdeling og hvid hovedgesims. Oprindelig et samlet 10-fags hus.

**Ved ønske om ændringer:** Bygningen skal bevares uændret i alle detaljer. Udskiftninger skal ske som rekonstruktion af de oprindelige elementer. En eller flere kviste kan erstatte de store tagvinduer. Skorstenspipe bør opmures på stol i tagværk.

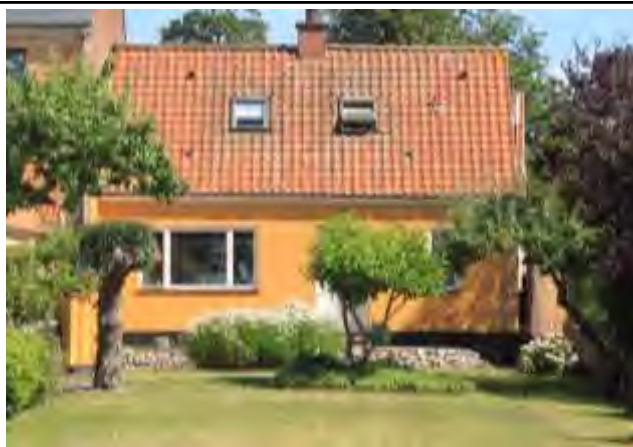
**Pilebækken 18****Arkitektur 2, Originalitet 3, Miljø 2, Tilstand 2, Bevaring 3****Bygningstype:** Længehus**Opført:** 1875

**Fremtræden:** Oprindelig var nr. 16 og nr. 18 et hus. Velbevaret facade med en flot, dobbelt fyldningsdør. Flot nyt tegltag med små tagvinduer. De to huse bør fortsat forvaltes som et hus.

**Ved ønske om ændringer:** Bygningen skal bevares uændret i alle detaljer. Udskiftninger skal ske som rekonstruktion af de oprindelige elementer. Skorstenspipe bør opmures på stol i tagværk.

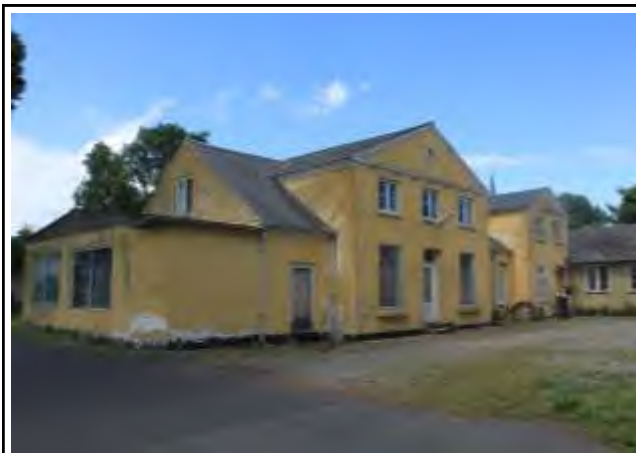
**Pilebækken 19 - 21****Arkitektur 2, Originalitet 4, Miljø 3, Tilstand 3, Bevaring 4****Bygningstype:** Gl. mejeri**Opført:** 1897

**Fremtræden:** Et typisk mejeri med læsseramper og flotte kar-napkviste. Et anlæg, der rummer store muligheder. Stor kulturhi-storisk værdi.

**Ved ønske om ændringer:** Følger lokalplan 9-9A's bestemmel-ser.

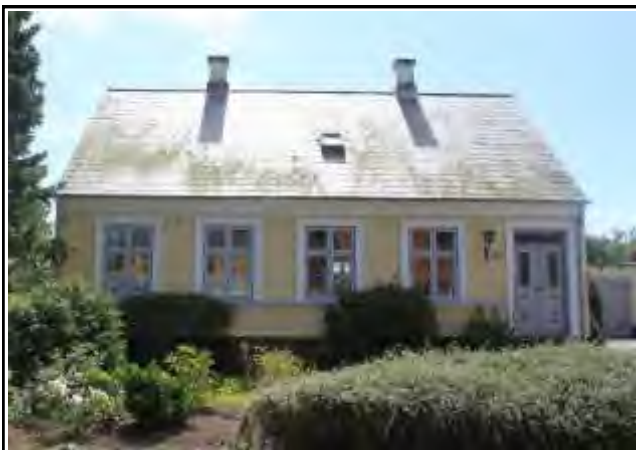
**Pilebækken 20****Arkitektur 2, Originalitet 2, miljø 3, Tilstand 2, Bevaring 3****Bygningstype:** Villa - fritliggende enfamiliehus**Opført:** 1896

**Fremtræden:** En flot villa med det dengang moderne tagmateri-ale: naturskifer. Fint murerhåndværk i facaden, store flotte dan-nebrogsvinduer og en velbevaret dobbelt fyldningsdør. Huset har fået reetableret 2 skorstene.

**Ved ønske om ændringer:** Bygningen skal bevares uændret i alle detaljer. Udskiftninger skal ske som rekonstruktion af de oprindelige elementer.

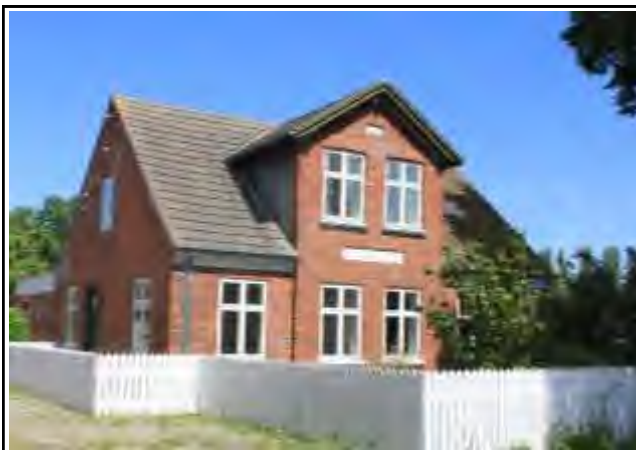
**Pilebækken 23****Arkitektur 4, Originalitet 3, Miljø 3, Tilstand 3, Bevaring 4****Bygningstype:** Villa med forhave og baghus**Opført:** -

**Fremtræden:** En regulær villa med midtstillet frontkvist. Beton-tagsten og diagonalskifer på flunkerne. Store flotte dannebrogs-vinduer. Indgang i gavl. Et velproportioneret hus.

**Ved ønske om ændringer:** Bygningen bør bevares uændret i alle detaljer. Udskiftninger skal ske som rekonstruktion af de oprindelige elementer.

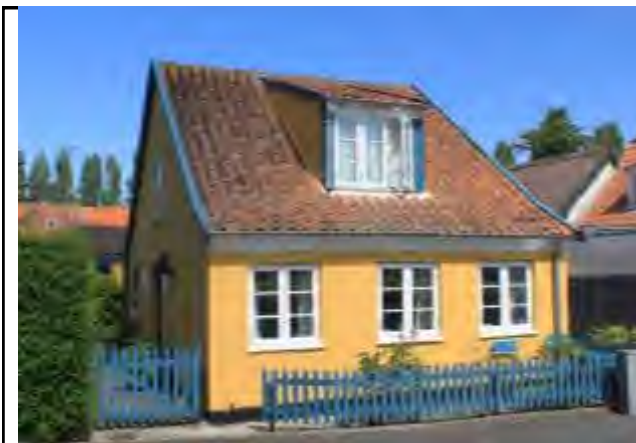
**Pilebækken 25****Arkitektur 4, Originalitet 2, Miljø 3, Tilstand 2, Bevaring 3****Bygningstype:** Fritliggende enfamiliehus - villa**Opført:** -

**Fremtræden:** Regulær 3-fags bygning med stort tag og en stor og høj taskekvist.

**Ved ønske om ændringer:** Bygningen skal bevares uændret i hovedtrækkene. Udskiftninger bør fremover ske som rekonstruk-tion af de oprindelige elementer. En lavere kvist vil klæde huset. Skorstenspipe bør opmures på stol i tagværk.

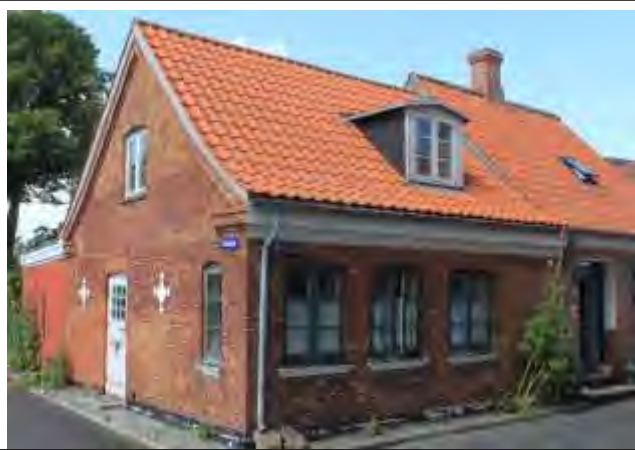
**Pilebækken 30****Arkitektur 3, Originalitet 4, Miljø 4, Tilstand 3, Bevaring 3****Bygningstype:** Missionshus - "Mamrelund"**Opført:** 1885

**Fremtræden:** Et typisk missionshus med blændinger med kors i gavlen. Fine profilerede indramninger om de gamle dannebrogsvinduer og fine profilerede gesimser. En bygning med stor kulturhistorisk fortælleverdi.

**Ved ønske om ændringer:** Hoveddøren er ombygget og vil kunne rekonstrueres. Bygningen vil kunne ombygges, såfremt den overgår til anden anvendelse.

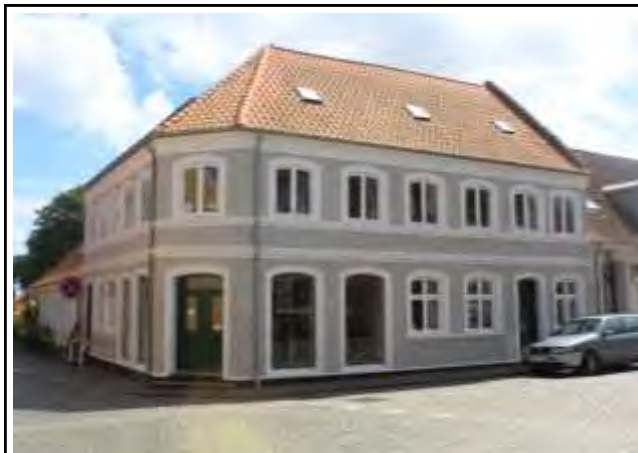
**Vesterbro 1****Arkitektur 2, Originalitet 2, Miljø 2, Tilstand 3, Bevaring 2****Bygningstype:** Del af hjørnehus - butikshus**Opført:** 19-

**Fremtræden:** Fint 2-etages bolig- og butikshus. Bygningen hører sammen med Pilebækken 2. Skorsten mangler.

**Ved ønske om ændringer:** Bygningen skal bevares uændret i alle detaljer. Ved udskiftning af bygningsdele skal anvendes rekonstruktion. Skorsten rekonstrueres.

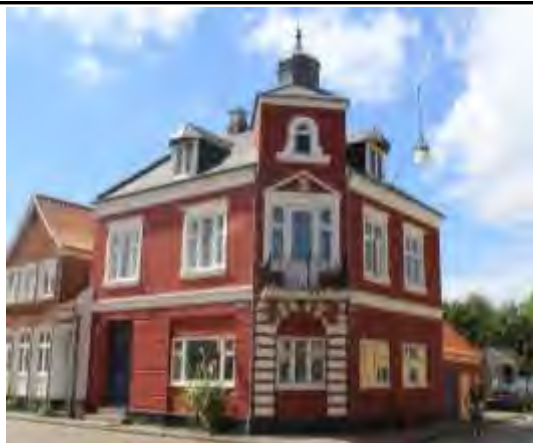
**Vesterbro 2****Arkitektur 2, Originalitet 4, Miljø 3, Tilstand 3, Bevaring 3****Bygningstype:** Hjørnehus med bolig**Opført:** 1910

**Fremtræden:** En flot repræsentant for de byens nye generation af huse med butik og bolig. Store vinduer, men stadig indfattede vinduer og markante gesimser mv. Flot løgkuppel og specielle, men moderate kviste. Flot hjørnealtan. Butikken nedlagt. De nye vinduer i underetagen er for lave i forhold til facaden.

**Ved ønske om ændringer:** Bygningen skal bevares uændret i alle detaljer. Ved udskiftning af bygningsdele skal anvendes rekonstruktion. Kvaderpudsningen bør males i samme farve som gesimserne. Vinduer i stueetage bør ændres.

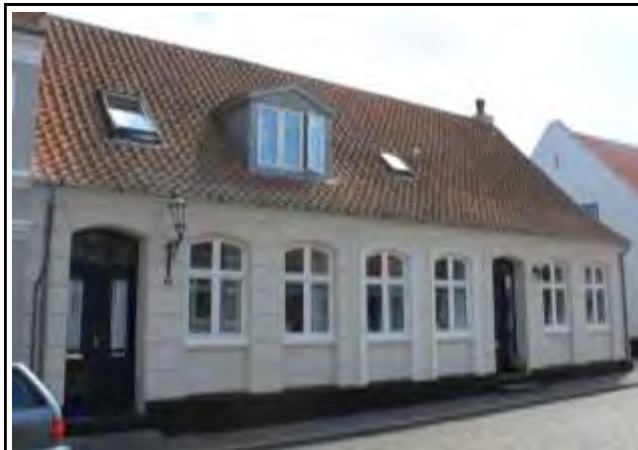
**Vesterbro 3****Arkitektur 2, Originalitet 3, Miljø 2, Tilstand 2, Bevaring 2****Bygningstype:** Byhus med baghus**Opført:** 1890

**Fremtræden:** Et flot butikshus med fine vinduer med buede overkanter. Desværre isat termoruder med tilhørende glaslister. Fin ombygning af butiksdelen. Stort, flot tag. Nyere asymmetrisk dør er uheldig til resten af facaden. Flot baghus. Skorstenen er for lille og forkert placeret.

**Ved ønske om ændringer:** Asymmetrisk dør bør rekonstrueres til oprindelig model. Skorstenen bør rekonstrueres med original placering.

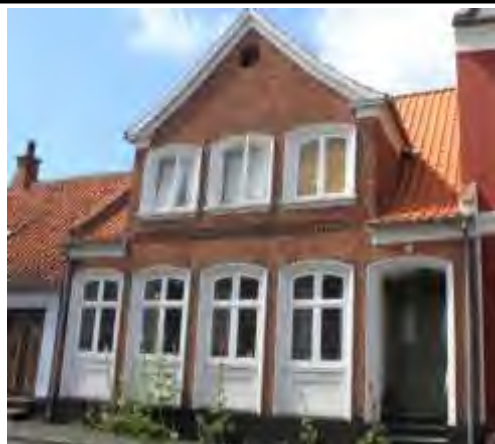
**Vesterbro 4****Arkitektur 2, Originalitet 2, Miljø 2, Tilstand 2, Bevaring 2****Bygningstype:** Byhus med baghus**Opført:** 1892

**Fremtræden:** Et nyere, men traditionelt "Vestergadehus" med stor 3-fags gavlkvist. Facade i røde sten. Flotte hvide dør- og vinduesindramninger med blændinger under vinduerne. Flotte gesimsbånd og rundt vindue i gavlkvist. God proportionering mellem over- og underetage. Fin autentisk dobbeltdør. Skorsten mangler.

**Ved ønske om ændringer:** Bygningen skal bevares uændret i alle detaljer. Ved udskiftning af bygningsdele skal anvendes rekonstruktion. Facaden skal fortsat stå i blank mur. Skorsten bør rekonstrueres.

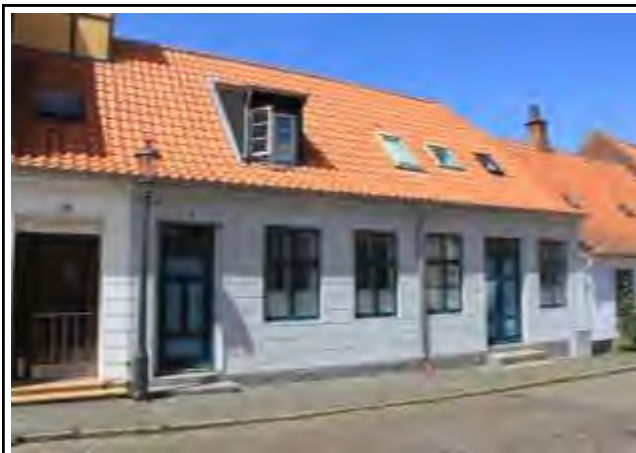
**Vesterbro 8****Arkitektur 3, Originalitet 3, Miljø 2, Tilstand 3, Bevaring 3****Bygningstype:** Gadehus**Opført:** ca. 1850

**Fremtræden:** 7-fags forhus med kvaderpudset facade og fin hovedgesims med tandsnit. Fine gamle dannebrogsvinduer uden sålbænk. I taget en ældre, beskeden pultkvist. Butik i nordre ende er nedlagt og facade er genskabt. Skorsten mangler.

**Ved ønske om ændringer:** Bygningen skal bevares uændret i alle detaljer. Skorstenen bør genskabes. Den gamle kvist og det store tagvindue kan erstattes af to ens 1-fags pultkviste som den eksisterende.

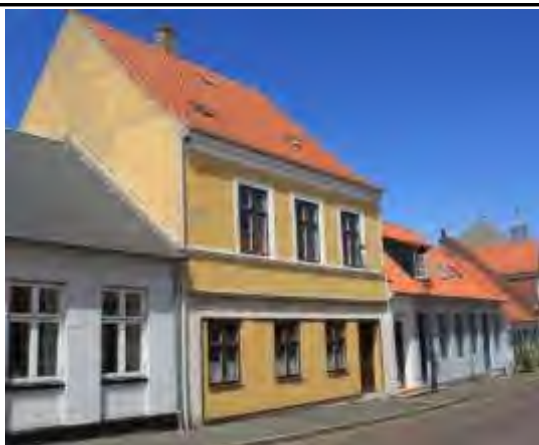
**Vesterbro 8 A****Arkitektur 4, Originalitet 5, Miljø 4, Tilstand 3, Bevaring 4****Bygningstype:** Gadehus**Opført:** 1883 - i 1898 forhøjet til 2 etager

**Fremtræden:** En uheldig tilbageføring af en butik i underetagen har givet bygningen en usammenhængende facade, så huset nu fremstår som to huse oven på hinanden. Overetagen blev tilføjet som dansesal. Finurlig "stærekasse" på gavlen rummer trappe til overetagen. Fine gamle vinduer i overetagen. Nyere dør med siderude.

**Ved ønske om ændringer:** Bygningen skal bevares uændret i hovedtrækkene.

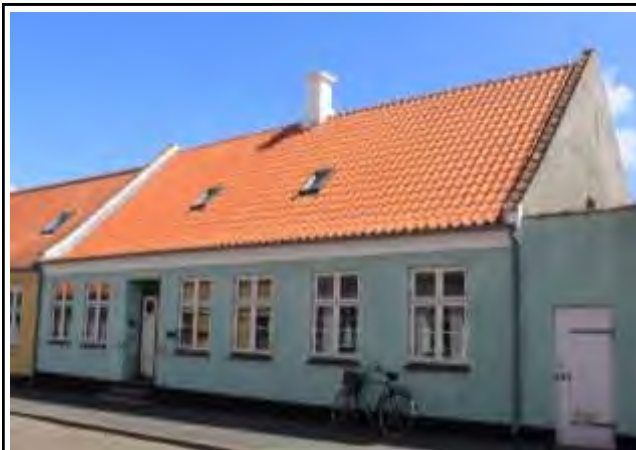
**Vesterbro 9****Arkitektur 2, Originalitet 3, Miljø 2, Tilstand 1, Bevaring 2****Bygningstype:** Gadehus - længehus - bolig**Opført:** 1883

**Fremtræden:** Flot, langt gadehus, der har rummet en butik. Fin rekonstruktion af facaden med nye vinduer i. En flot hvid, profileret hovedgesims. Nyt tag med 2 beskedne tagvinduer. Fin skorsten, der klæder huset. Nyere dør korrekt udført.

**Ved ønske om ændringer:** Bygningen skal bevares uændret i alle detaljer. Ved udskiftning af bygningsdele skal anvendes rekonstruktion.

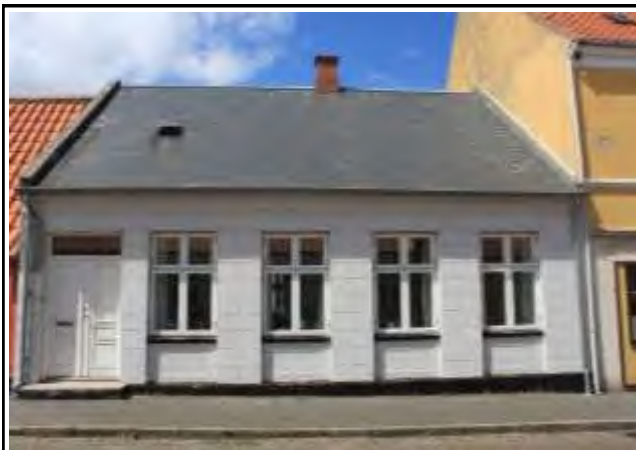
**Vesterbro 10****Arkitektur 3, Originalitet 3, Miljø 2, Tilstand 2, Bevaring 3****Bygningstype:** Gadehus - først stald med port, siden bolig**Opført:** ca. 1855 - ombygget til bolig 1891

**Fremtræden:** Bygningen har hørt sammen med nr. 8A som stald til en bygård for en rebslager. 5-fags stram facade med kvaderpudsning og nye dannebrogsvinduer. Blændingerne under vinduerne ses mange steder i gaden. Skifertag. Desværre er der isat en ny dør med uoriginal detaljering.

**Ved ønske om ændringer:** Bygningen skal bevares uændret i alle detaljer. Ved udskiftning af bygningsdele skal anvendes rekonstruktion. Original dør bør isættes.

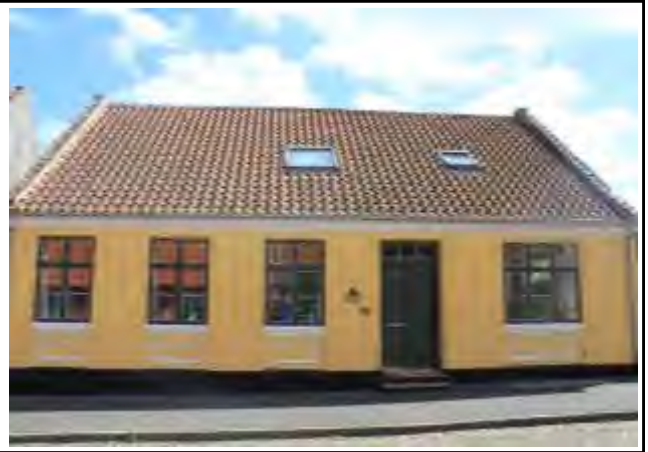
**Vesterbro 12****Arkitektur 2, Originalitet 3, Miljø 2, Tilstand 2, Bevaring 2****Bygningstype:** Gadehus - bolig - oprindelig til landbrug**Opført:** 1877 - ombygget i 1900-tallet**Fremtræden:** Oprindelig et bindingsværkshus, men omsat til grundmur i 1900-tallet. Fin, autentisk fagdeling og flotte, velbevarede døre. Inskription over døren til gaden. Desværre nye vinduer med termoruder med tykke sprosser og glaslister. Flot nyt tegltag med 2 moderate tagvinduer. Kort skorsten. Bevaringsværdigt sidehus og baghus.**Ved ønske om ændringer:** Bygningen skal bevares uændret i alle detaljer. Ved udskiftning af bygningsdele skal anvendes rekonstruktion. Nye vinduer skal være som oprindelige.

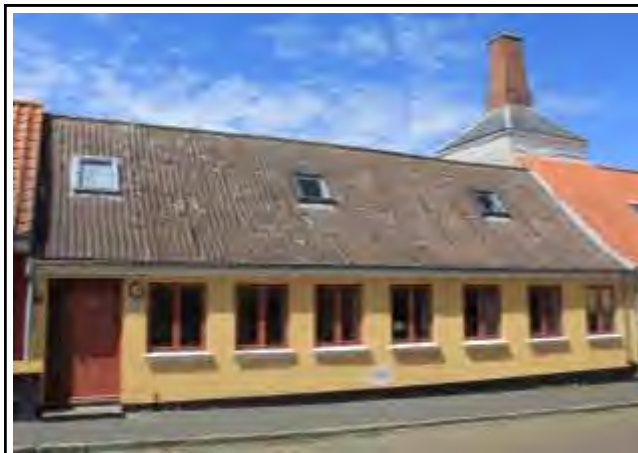
**Vesterbro 16****Arkitektur 3, Originalitet 5, Miljø 2, Tilstand 3, Bevaring 3****Bygningstype:** Gadehus til beboelse**Opført:** 1857 - 1863 - ombygget 1903 (efter brand i nr. 14)

**Fremtræden:** Et flot hus med potentialet til at blive et langt og smukt gadehus. Ombygning fra butik er godt udført. Desværre er der isat termoruder og dør med siderude. Skorsten mangler.

**Ved ønske om ændringer:** Bygningen bør renoveres med nyt tegltag med skalk. Nye vinduer skal være rekonstruktion af de oprindelige 2-rammede vinduer med 2 tynde sprosser. Dør bør ligeledes rekonstrueres - tilbageføres. Skorsten reetableres.

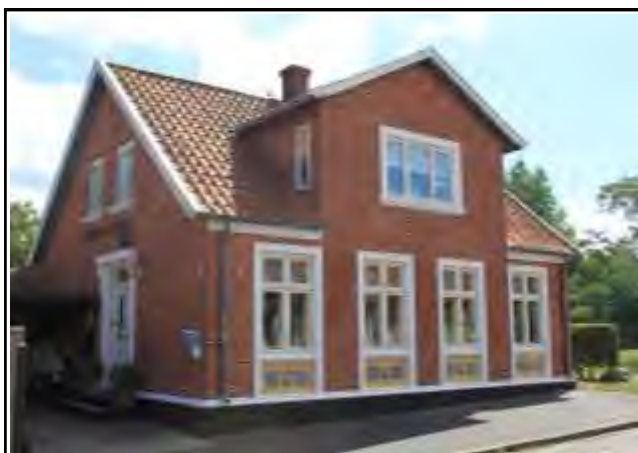
**Vesterbro 17****Arkitektur 3, Originalitet 3, Miljø 4, Tilstand 3, Bevaring 3****Bygningstype:** Villa - fritliggende parcelhus**Opført:** 1903

**Fremtræden:** Et typisk hus ved en udfaldsvej fra købstaden. Flot facade med indrammede fine dannebrogsvinduer med blændinger under. Meget imponerende indgangsdør i gavl. Profileret bånd over sokkel. Flot vinkeltag med udhæng. Flot placeret skorsten.

**Ved ønske om ændringer:** Bygningen bør bevares som typen på nyere byggeri ved overgangen til det åbne land

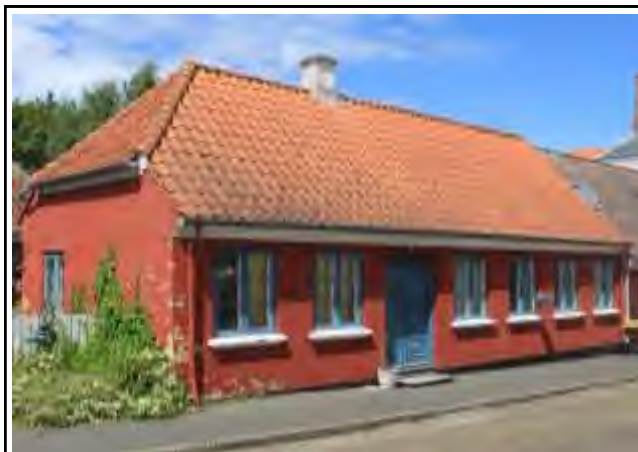
**Vesterbro 18****Arkitektur 2, Originalitet 2, Miljø 2, Tilstand 2, Bevaring 2****Bygningstype:** Længehus**Opført:** ca. 1907 - omsat fra bindingsværk fra 1857

**Fremtræden:** Fornemt lille byhus med stort baghus. Fine autentiske vinduer og flot 2-fløjet hoveddør. Smukt tegltag uden vinduer til gaden. God skorsten. Desværre er gaden hævet for meget ud for huset, hvorved soklen forsvinder og gør huset lavt at se på.

**Ved ønske om ændringer:** Bygningen skal bevares uændret i alle detaljer.

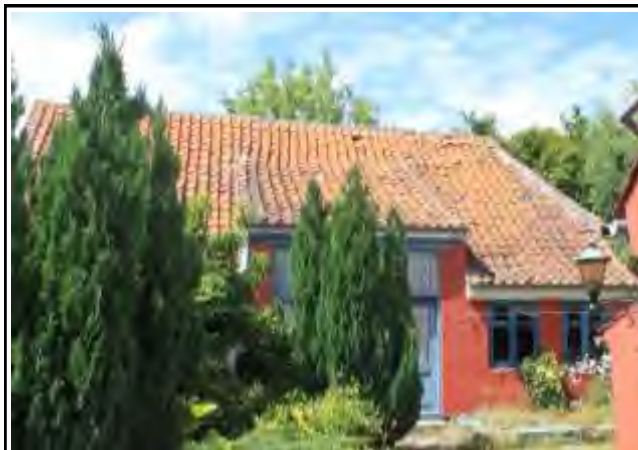
**Vesterbro 18 - baghus****Arkitektur 2, Originalitet 3, Miljø 2, Tilstand 2, Bevaring 2****Bygningstype:** Værksted - atelier**Opført:** 1907

**Fremtræden:** Spændende baghus med et flot tag og en kvistagtig port, der er blevet til ateliervindue. Et smukt og spændende gårdmiljø.

**Ved ønske om ændringer:** Bygningen skal bevares uændret i alle detaljer. Midterparti kan evt. rekonstrueres.

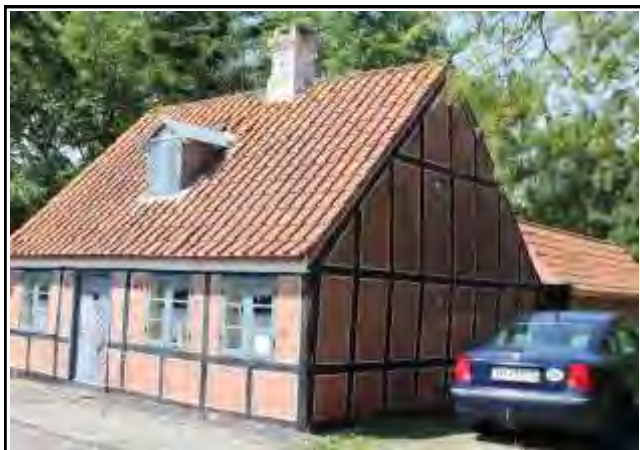
**Baggavle 6****Arkitektur 1, Originalitet 2, Miljø 4, Tilstand 2, Bevaring 2****Bygningstype:** Bindingsværkshus - bolig**Opført:** 1877

**Fremtræden:** En bygningsmæssig parallel til "Dukkehuset" i Smedegade. Et fint kalket bindingsværkshus med en flot skorsten og en miniatюреkivist midt i tagfladen. Originale vinduer bevaret.

**Ved ønske om ændringer:** Bygningen skal bevares uændret i alle detaljer. Nødvendige udskiftninger skal ske som rekonstruktion.

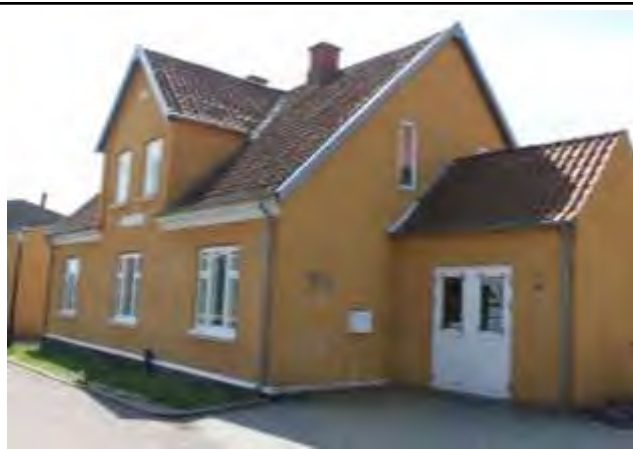
**Gilleballetofte 2**
**Arkitektur 1, Originalitet 1, Miljø 3, Tilstand 1, Bevaring 1**
**Bygningstype:** Villa - bolig

**Fremtræden:** Et flot hus, som er tilbagetrukket fra vejen og orienteret med udsigt over havnen. Fornemt murerhåndværk med indrammede vinduer og flere eksotiske stiltræk.

**Ved ønske om ændringer:** Det er vigtigt at bevare bygningens særlige stil. Nødvendige udskiftninger skal ske som rekonstruktion. Stakittet bør også bevares.

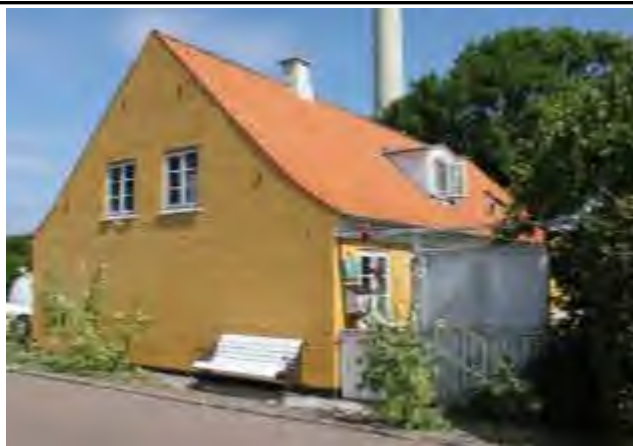
**Fremtræden:** Bygningen fremstår kalket som et oprindeligt skipperhus med tegltag og en beskeden nyere kvist. Fin hvidkalket skorsten. Gamle vinduer bevaret i gårdfacaden.

**Ved ønske om ændringer:** Skal også fremover forvaltes i den byggestil, som huset nu fremtræder i. Nødvendige udskiftninger skal ske som rekonstruktion.

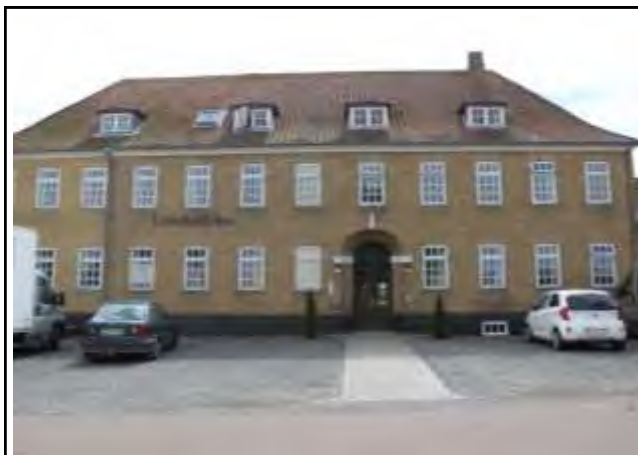
**Gilleballetofte 5****Arkitektur 1, Originalitet 2, Miljø 3, Tilstand 1, Bevaring 2****Bygningstype:** De Gamles Hjem - offentlig institution**Opført:** 1929

**Fremtræden:** Et stateligt hus, oprindeligt med symmetrisk facade, hvor vinduerne tydeligt er inspireret af bygningen Brogade 5 (Museet) og Søndergade 16 ved Torvet.

**Ved ønske om ændringer:** Skal også fremover forvaltes i den byggestil, som huset fremtræder i. Nødvendige udskiftninger skal ske som rekonstruktion.

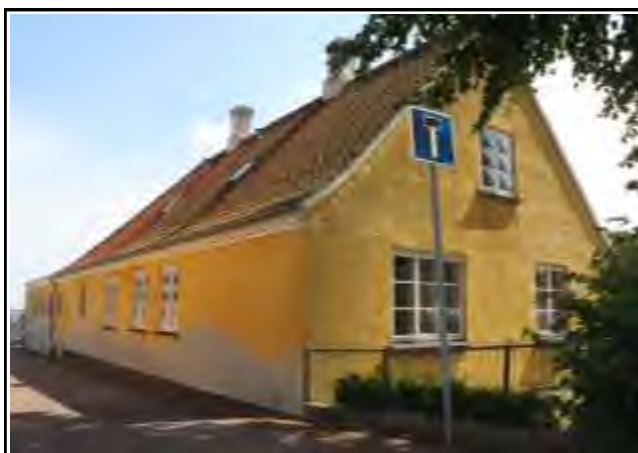
**Gilleballetofte 6****Arkitektur 2, Originalitet 2, Miljø 2, Tilstand 1, Bevaring 2.****Bygningstype:** Længehus - bolig (med stald)**Opført:** 1900-1988

**Fremtræden:** Et flot, langt kalket gadehus med smukt tegltag og to fine skorstene. Hvid, profileret hovedgesims. Et hus af stor betydning for gyden/gaden.

**Ved ønske om ændringer:** Skal også fremover forvaltes i den byggestil, som huset nu fremtræder i. Nødvendige udskiftninger skal ske som rekonstruktion.

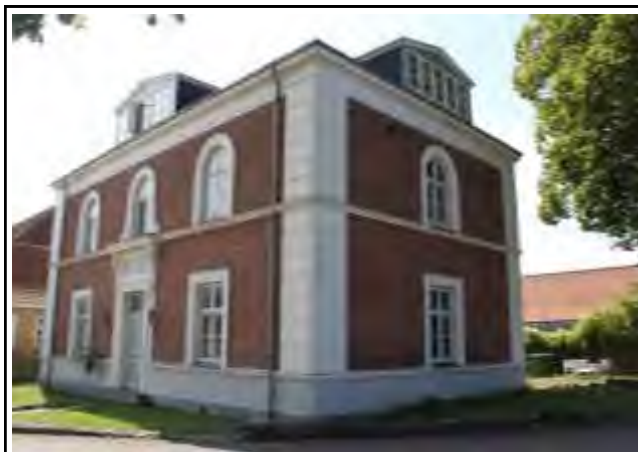
**Gilleballetofte 7****Arkitektur 2, Originalitet 2, Miljø 4, Tilstand 2, Bevaring 2****Bygningstype:** Boliger**Opført:** 1895

**Fremtræden:** En meget flot offentlig bygning med en stram symmetrisk facade mod vejen. Fine hjørnekvadre og flotte indramninger om vinduer og hoveddør. (se side 7). Tagkvistene er ændret og nu med kitfalsede vinduer.

**Ved ønske om ændringer:** Bygningen skal bevares uændret i alle detaljer. Ændringer skal ske som rekonstruktion af de oprindelige elementer.

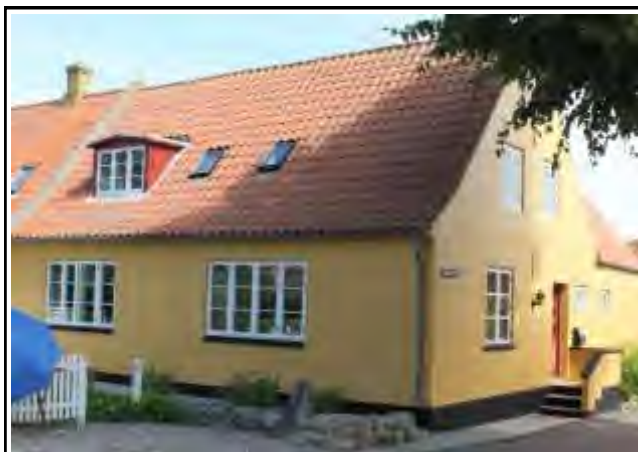
**Kalkovnsvej 1****Arkitektur 3, Originalitet 2, Miljø 3, Tilstand 2, Bevaring 3****Bygningstype:** Længehus - bolig**Opført:** 1876

**Fremtræden:** Bygningen er bygget sammen med Baggårde nr. 21. Et velproportioneret længehus med sidehus langs Kalkovnsvej. Flot tegltag med fin opskalkning og moderat kvist. Facaden er ændret til 2 store vinduer.

**Ved ønske om ændringer:** Bygningen skal bevares uændret i hovedtrækkene. Tilbageføring kan tillades. Ændringer bør i øvrigt ske som rekonstruktion til de oprindelige elementer.

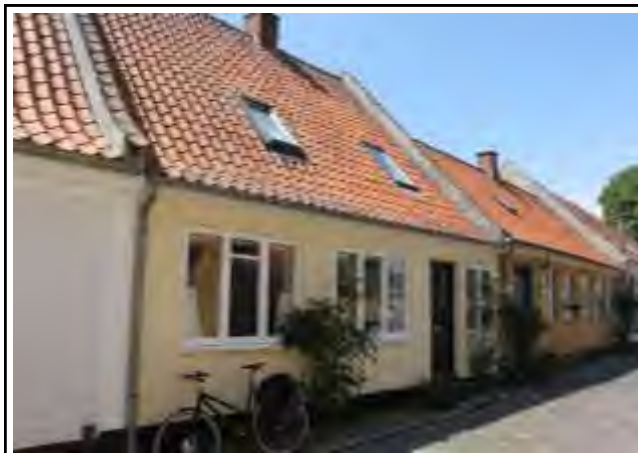
**Sluttergyden 1**  
**Arkitektur 5, Originalitet 5, Miljø 4, Tilstand 3, Bevaring 4**  
**Bygningstype:** Byhus  
**Opført:** 1920

**Fremtræden:** Oprindelig et traditionelt fagdelt hus, hvor facaden er omsat (1964) så tre 2-fags vinduer er blevet til to 3-fags. Fint tegltag med let skalk. Fin hoveddør.

**Ved ønske om ændringer:** Bygningen skal bevares uændret i hovedtrækkene. Tilbageføring kan tillades. Ændringer skal i øvrigt ske som rekonstruktion af de oprindelige elementer.

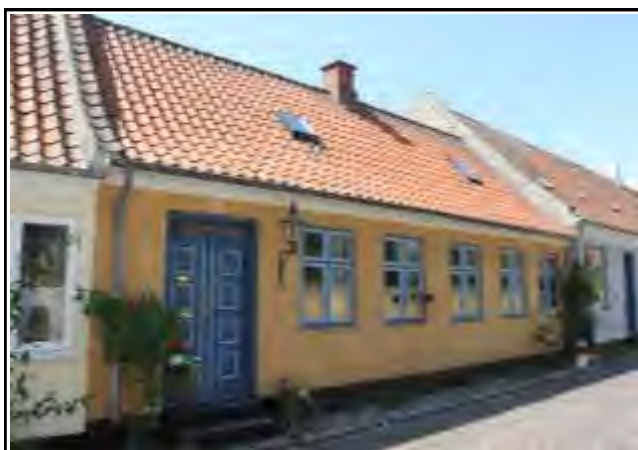
**Sluttergyden 3**  
**Arkitektur 3, Originalitet 4, Miljø 3, Tilstand 3, Bevaring 3**  
**Bygningstype:** Længehus - byhus  
**Opført:** ca. 1856

**Fremtræden:** Et meget smukt, smalt 6-fags købstadshus med et flot opskalket tag med to små tagvinduer. Flot 2-fløjet hoveddør med diamantfyldninger og fast overvindue. Desværre er der isat nye vinduer med termoruder og tykke sprosser og glas-lister.

**Ved ønske om ændringer:** Bygningen skal bevares uændret i hovedtrækkene. Tilbageføring af vinduer anbefales. Ændringer skal i øvrigt ske som rekonstruktion af de oprindelige elementer.

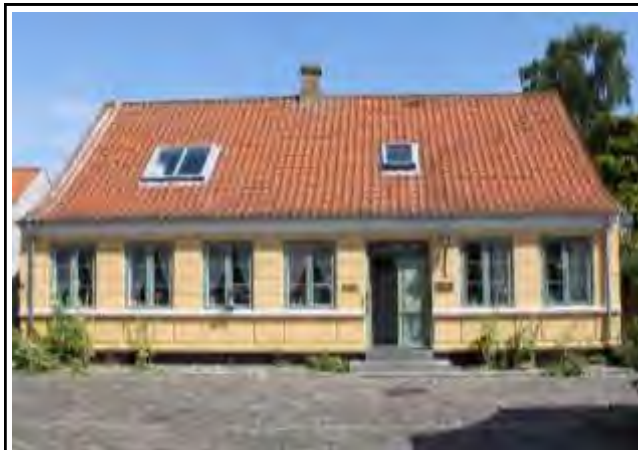
**Sluttergyden 4**  
**Arkitektur 1, Originalitet 2, Miljø 2, Tilstand 2, Bevaring 2**  
**Bygningstype:** Byhus  
**Opført:** 1862

**Fremtræden:** Et meget flot hus med en flot dør og fine vinduer. Flot hovedgesims. Desværre også et meget stort tagvindue. Et hus af stor betydning for gadebilledet.

**Ved ønske om ændringer:** Bygningen skal bevares uændret i alle detaljer. Ændringer skal ske som rekonstruktion af de oprindelige elementer.

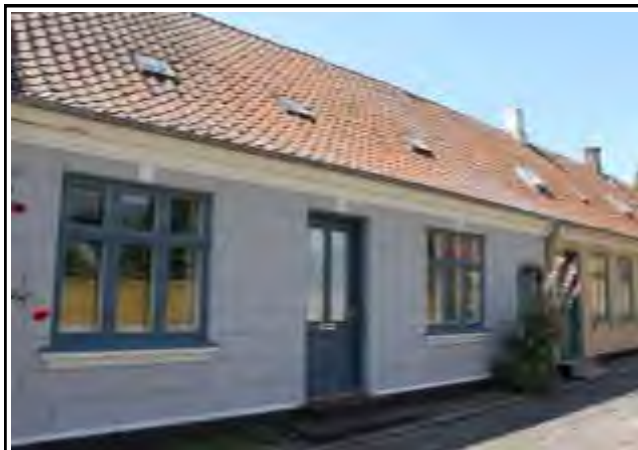
**Sluttergyden 5**  
**Arkitektur 4, Originalitet 3, Miljø 4, Tilstand 3, Bevaring 4**  
**Bygningstype:** Byhus - bolig  
**Opført:** ca. 1900

**Fremtræden:** Et flot købstadshus med den nyere tids større 3-fags vinduer. Refendfuget facade og flot, hvid profileret hovedgesims. Et regulært tegltag med små tagvinduer. Skorsten savnes

**Ved ønske om ændringer:** Huset skal bevares uændret i alle detaljer. Ved udskiftning af bygningsdele skal anvendes rekonstruktion. Skorstenspipe opmures på stol i tagværk.

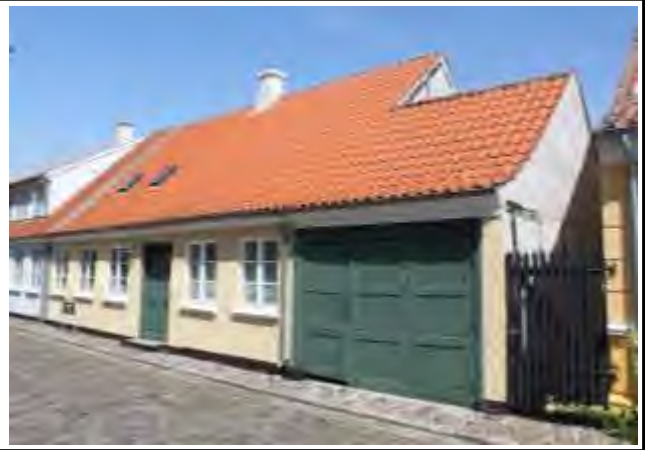
**Sluttergyden 7****Arkitektur 3, Originalitet 4, Miljø 3, Tilstand 4, Bevaring 3****Bygningstype:** Byhus**Opført:** 1920

**Fremtræden:** Flot, 6-fags gadehus med refendfuget facade med profileret hovedgesims med konsolagtigt tandsnit. Store, velbevarede dannebrogsvinduer med kraftige sålbænke. Flot, 2-fløjet fyldningsdør.

**Ved ønske om ændringer:** Huset skal bevares uændret i alle detaljer. Ved udskiftning af bygningsdele skal anvendes rekonstruktion.

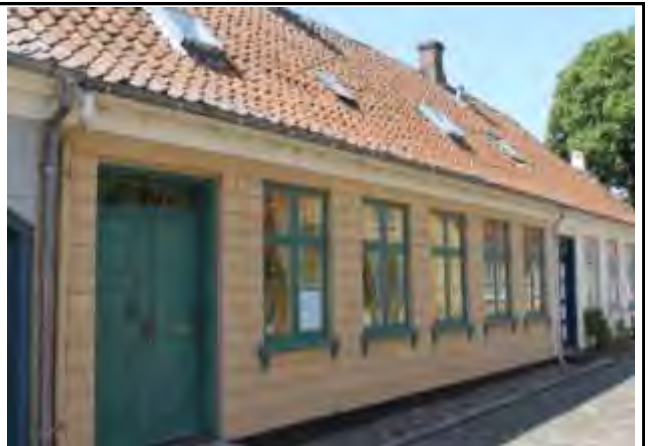
**Sluttergyden 8****Arkitektur 3, Originalitet 3, Miljø 2, Tilstand 2, Bevaring 3****Bygningstype:** Hjørnehus**Opført:** ca. 1852

**Fremtræden:** Fint renoveret facade og flot, nyt tegltag. Meget stor kvist og nyere hoveddør med sidevindue. Nye vinduer. Kvisten er uharmonisk.

**Ved ønske om ændringer:** Bygningen skal bevares uændret i hovedtrækkene. Tilbageføring kan tillades. Udskiftninger skal i øvrigt ske som rekonstruktion til de oprindelige elementer. Dobbelte fyldningsdøre bør erstatte den eksisterende.

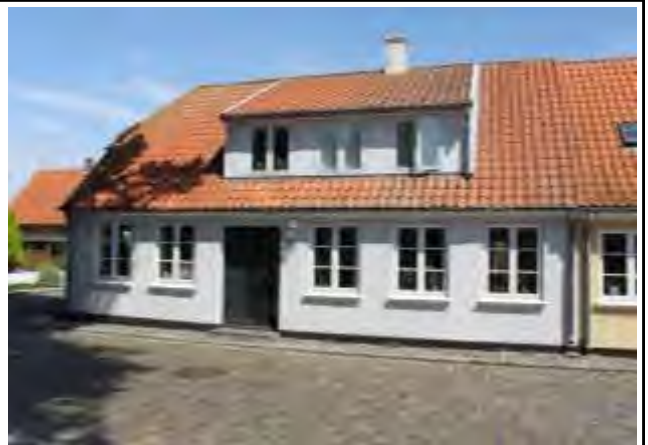
**Sluttergyden 9 - Baggavle****Arkitektur 3, Originalitet 2, Miljø 2, Tilstand 5, Bevaring 3****Bygningstype:** Hjørnehus med værksted**Opført:** ca. 1900

**Fremtræden:** Et vigtigt hus i gadebilledet. Flot længehus med opskalket tegltag. Facadens vinduer og sålbænke er beslægtet med samme elementer i nr. 7. Velbevaret 2-fløjet fyldningsdør. Fin hovedgesims. Sidehuset bør bevares, da det er vigtigt for gaden.

**Ved ønske om ændringer:** Huset skal bevares uændret i alle detaljer. Ved udskiftning af bygningsdele skal anvendes rekonstruktion.

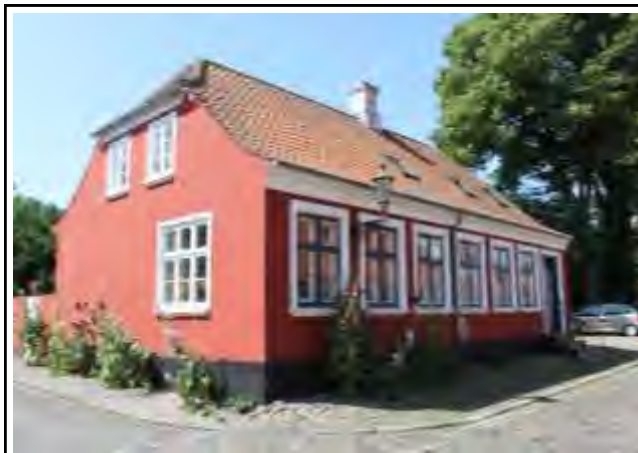
**Sluttermøden 11****Arkitektur 2, Originalitet 2, Miljø 2, Tilstand 3, Bevaring 3****Bygningstype:** Hjørnehus**Opført:** 1879

**Fremtræden:** Et vigtigt hus i gadebilledet. Helt igennem et flot hus med en karakterfuld facade i fine farver. Flot hovedtrappe i granit. Fine udhuse. Skorsten bevaret. Desværre er der isat store tagvinduer i den vestlige ende af taget.

**Ved ønske om ændringer:** Huset skal bevares uændret i alle detaljer. Ved udskiftning af bygningsdele skal anvendes rekonstruktion.

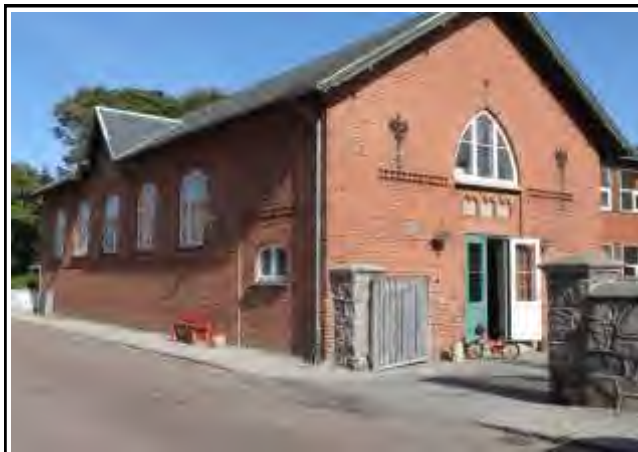
**Baggårde 4****Arkitektur 1, Originalitet 2, Miljø 3, Tilstand 2, Bevaring 2****Bygningstype:** Gymnastiksal - Realskolen**Opført:** 1899

**Fremtræden:** Bygningen er en del af den gamle Realskole. En smuk bygning med de karakteristiske højsiddende vinduer. Taget er dækket med naturskifer. Velkomponeret ny dør i gavl. Bevaringsværdige udendørslamper og forankringsjern på muren.

**Ved ønske om ændringer:** Bygningen skal så vidt muligt bevares uændret i alle detaljer. Nødvendige udskiftninger skal ske om rekonstruktion.

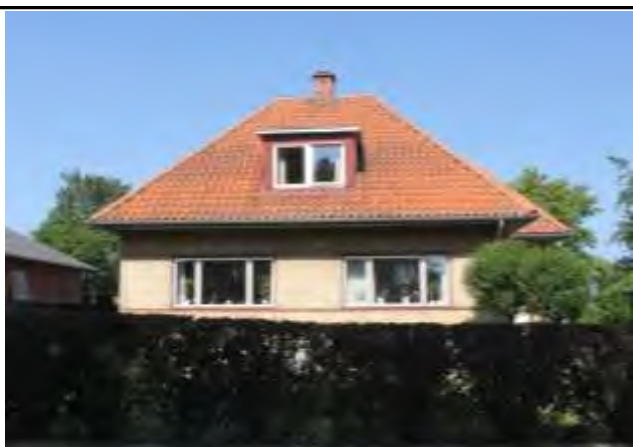
**Baggårde 17****Arkitektur 2, Originalitet 3, Miljø 3, Tilstand 5, Bevaring 3****Bygningstype:** Enfamiliehus**Opført:** 1906

**Fremtræden:** Huset er opført i en nationalromantisk stil med mange fine detaljer. En mindre tilbygning på sydsiden misklæder huset. Plastiktagrender.

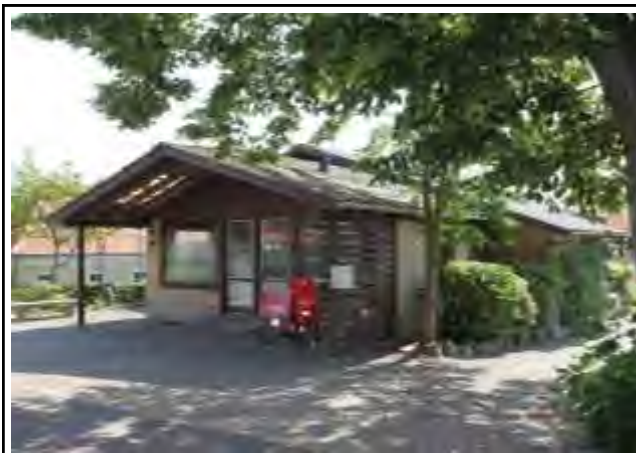
**Baggårde 18****Arkitektur 8, Originalitet 2, Miljø 8, Tilstand 2, Bevaring 8****Bygningstype:** Enfamiliehus med butik**Opført:** 1968

**Fremtræden:** Huset er et parcelhus, hvor der i gavlen mod vejen er tilbygget et anneks, der tidligere har indeholdt en butik.

**Ved ønske om ændringer:** Følger lokalplan 9-9A's bestemmelser.

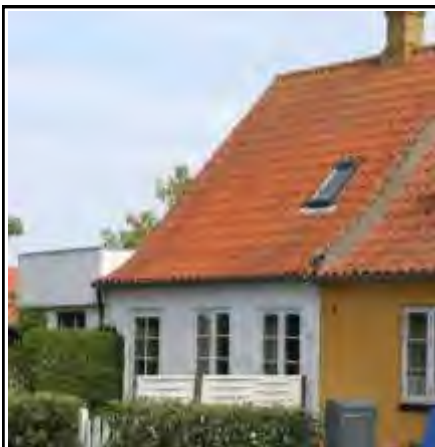
**Baggårde 21****Arkitektur 2, Originalitet 2, Miljø 2, Tilstand 2, Bevaring 2****Bygningstype:** Del af længe - bolig**Opført:** 1902 - ombygget 1975

**Fremtræden:** Bygningen fremstår som en del af nabohuset med beslægtet gesims og taghældning. Originale vinduer bevaret. Et fint lille hus med et flot, opskalket tegltag.
